**RELATÓRIO FOTOGRÁFICO**

RTF: nº 01/2025 – INMET/RS

LOCAL	ÁREA DA INTERVENÇÃO	DATA DA VISITA	RESPONSÁVEL TÉCNICO PELA VISITA
PORTO ALEGRE-RS	EDIFICAÇÕES DO INMET - RS	09/07/2025 a 11/07/2025	Eng. Civil – Rodrigo da Silva CREA: 32.444/D-DF

DATA/PERÍODO DO REGISTRO FOTOGRÁFICO	ÁREA/LOCAL ANALISADO
09/07/2025 a 11/07/2025	PRÉDIO SEDE DO INMET E FACHADAS DO PRÉDIO ANEXO DO INMET (OCUPADO PELO IBAMA).

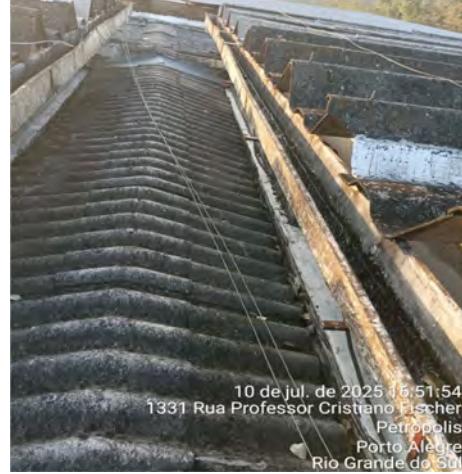
Imagen 28 – Fiação exposta na cobertura

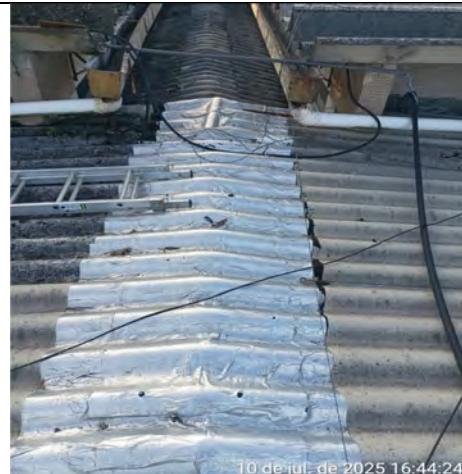
Imagen 30 – Fiação exposta na cobertura

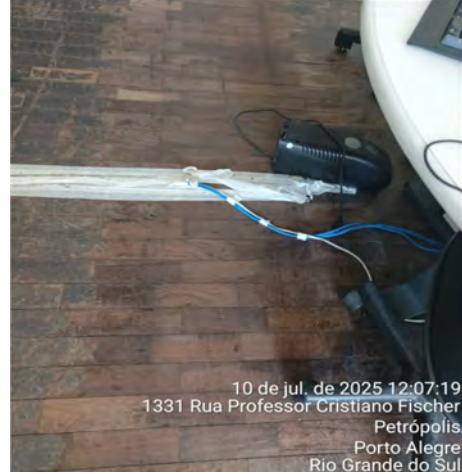
Imagen 70– Cabos de rede e elétrica passando sob o piso

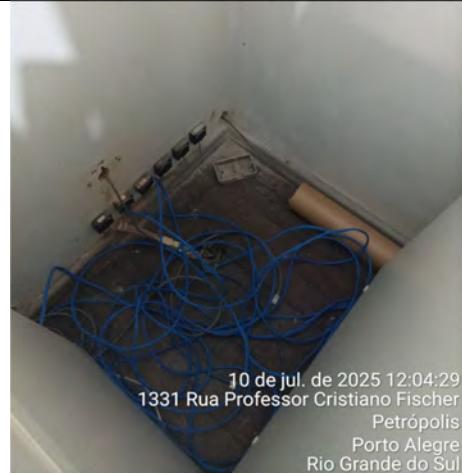
Imagen 72 – Cabos de rede soltas sob o piso

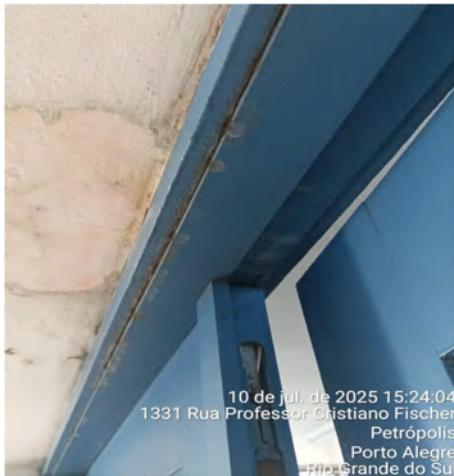
Imagen 91 –Portais e alisares com estufamento em decorrência do contato com infiltrações provenientes da cobertura

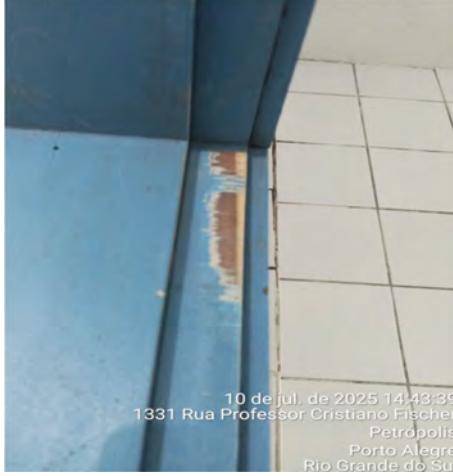
Imagen 92 –Portas com dificuldade de fechamento devido ao estufamento dos portais

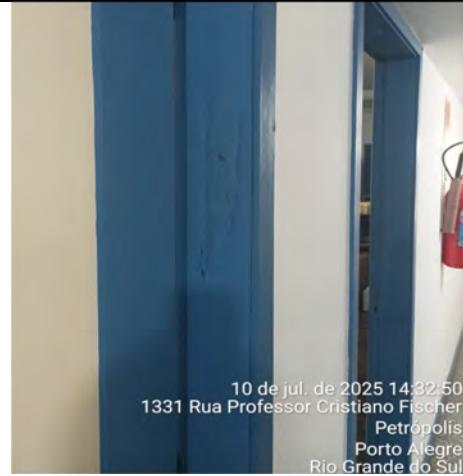
Imagen 94 –Portal com apodrecimento decorrente de ataque de cupim, comprometimento da integridade estrutural

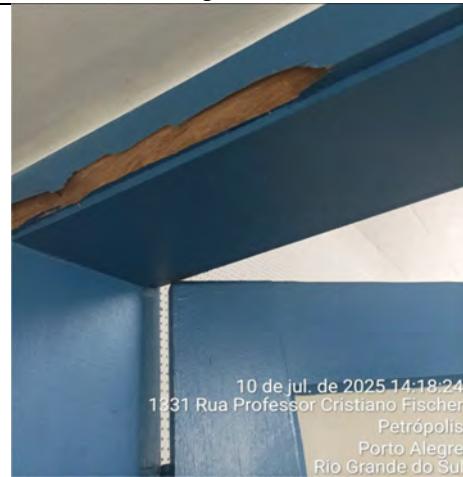
Imagen 96 –Portas com alisares danificados

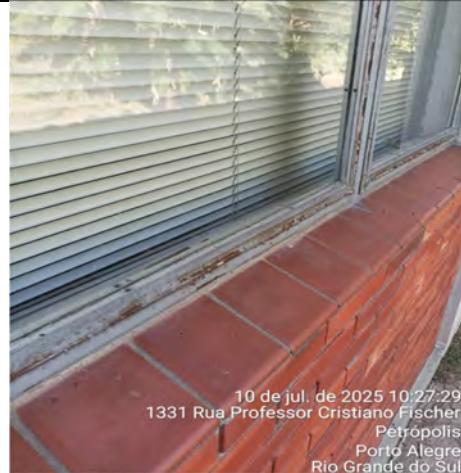
Imagen 104 – Esquadrias com pintura queimada e presença de oxidação

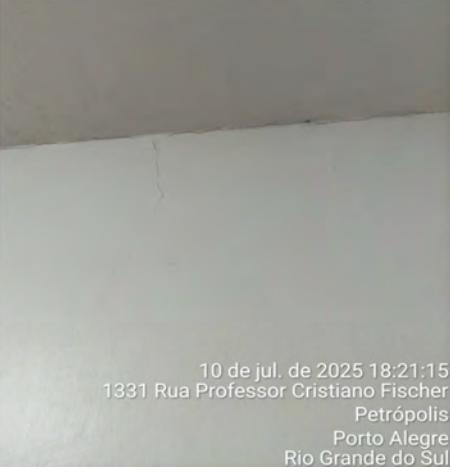
<p>10 de jul. de 2025 18:21:15 1331 Rua Professor Cristiano Fischer Petrópolis Porto Alegre Rio Grande do Sul</p> <p>Imagen 116 – Parede com presença de trincas</p>

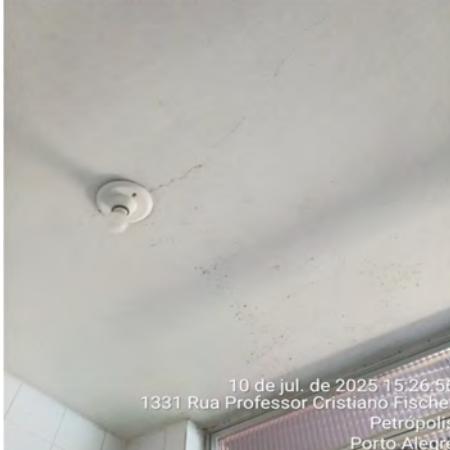
<p>10 de jul. de 2025 15:26:56 1331 Rua Professor Cristiano Fischer Petrópolis Porto Alegre Rio Grande do Sul</p> <p>Imagen 117 – Teto com presença de fissuras</p>

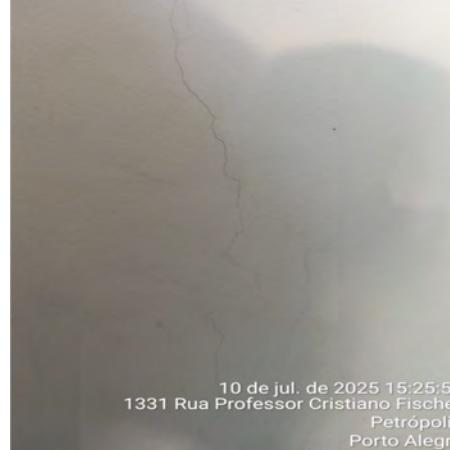
<p>10 de jul. de 2025 15:25:59 1331 Rua Professor Cristiano Fischer Petrópolis Porto Alegre Rio Grande do Sul</p> <p>Imagen 118 – Paredes com fissuras</p>

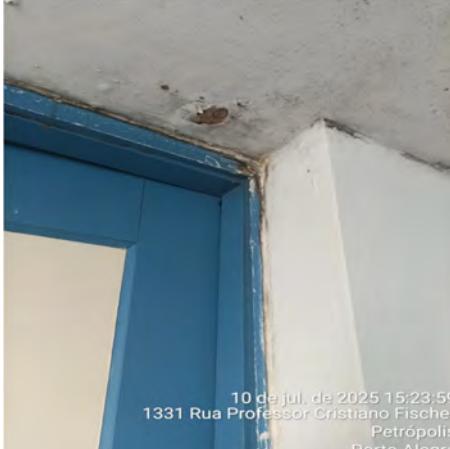
<p>10 de jul. de 2025 15:23:59 1331 Rua Professor Cristiano Fischer Petrópolis Porto Alegre Rio Grande do Sul</p> <p>Imagen 119 – Pintura do teto apresenta estufamento, com presença de umidade</p>

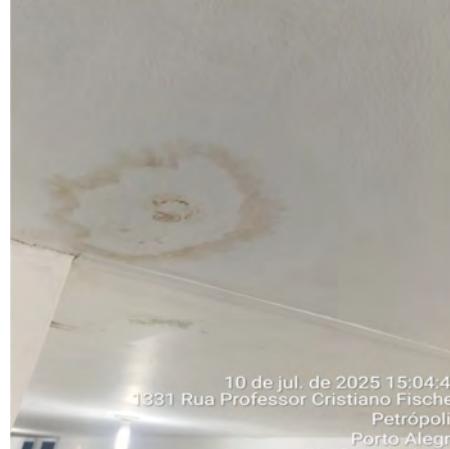
<p>10 de jul. de 2025 15:04:43 1331 Rua Professor Cristiano Fischer Petrópolis Porto Alegre Rio Grande do Sul</p> <p>Imagen 120 – Pintura do teto apresenta manchas causadas por infiltrações provenientes da cobertura</p>

**Sanar a Origem das Infiltrações:** A prioridade é a correção definitiva das anomalias na cobertura que permitem as infiltrações, por meio da substituição total da cobertura e manutenção da estrutura. Esta etapa é crucial para garantir a durabilidade de qualquer intervenção subsequente nas pinturas.

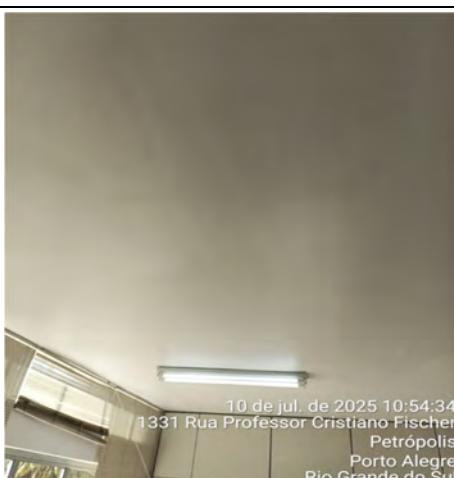
Imagen 123 – Pintura do teto apresenta manchas causadas por infiltrações provenientes da cobertura

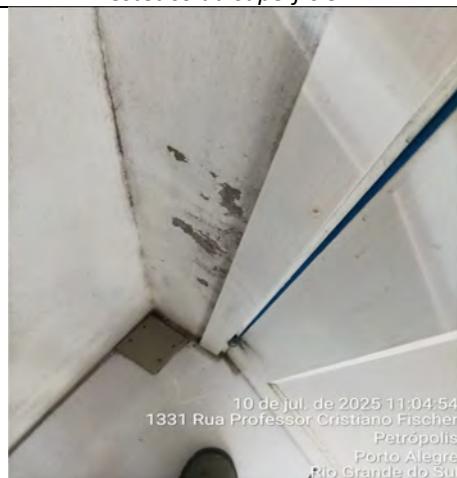
Imagen 124 – Paredes com pintura descascadas, apresentando falhas de aderência do revestimento de acabamento

**Remoção de Camadas Degradas:** Raspar e lixar todas as áreas com pintura descascando, esfarelando ou com pouca aderência, até atingir um substrato firme e coeso, em conformidade com a NBR 13245.

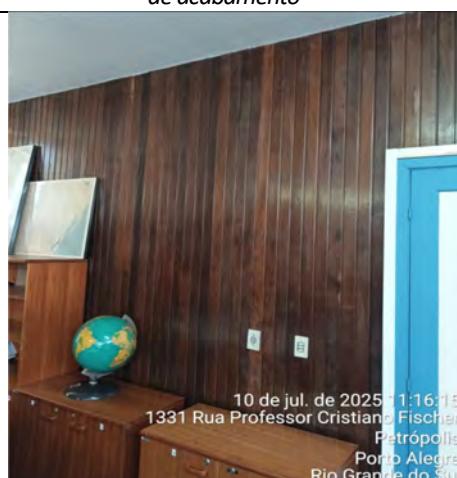
Imagen 126 – Revestimento madeirado, acabamento envelhecido e presença de sinais de desgaste, evidenciando perda de uniformidade estética e necessidade de manutenção.

Limpeza profunda, lixamento para remoção de camadas degradadas e aplicação de produtos específicos para madeira (stains, vernizes ou óleos protetores), visando nutrir a madeira, restaurar sua estética e conferir maior resistência a agentes externos, prolongando sua vida útil.

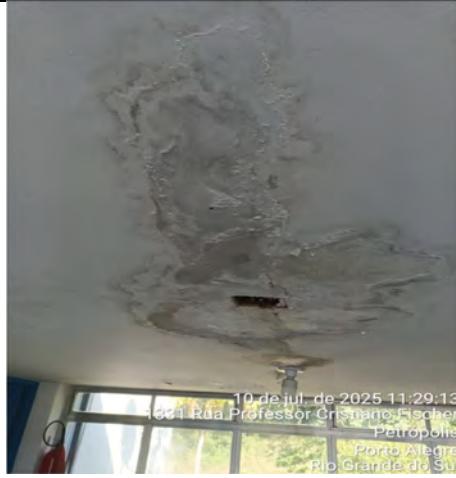
Imagen 128 – Infiltrações no teto com comprometimento da pintura, decorrentes da perda de impermeabilização da cobertura, ocasionando manchas, descascamento e degradação dos elementos de acabamento

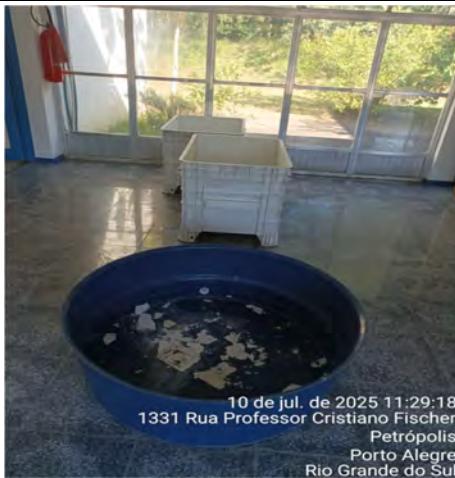
Imagen 129 – Desplacamento da massa e dos elementos do revestimento e da pintura do teto, provocado por infiltrações recorrentes

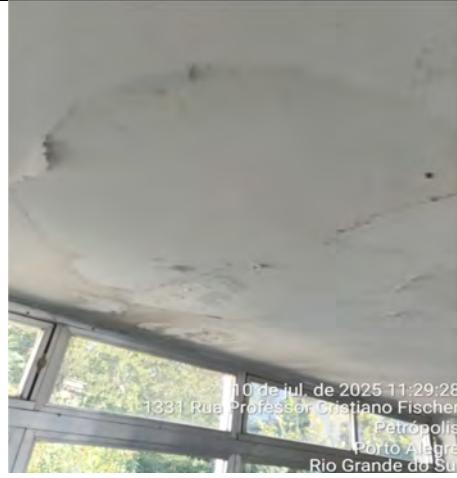
Imagen 130 – Pintura do teto apresenta descascamento, indicando desgaste do revestimento

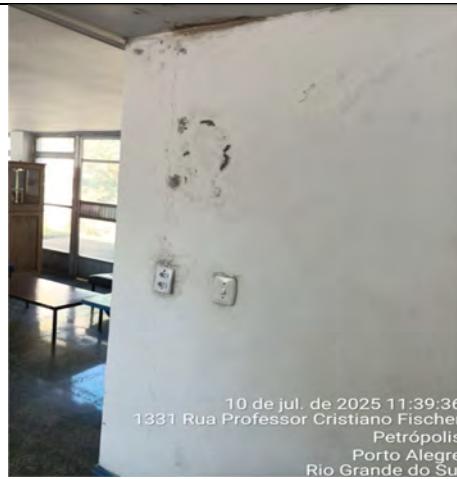
Imagen 132 – Manchas no teto e nas paredes decorrentes de infiltrações provenientes da cobertura e de tubos de queda de águas pluviais embutidos na parede

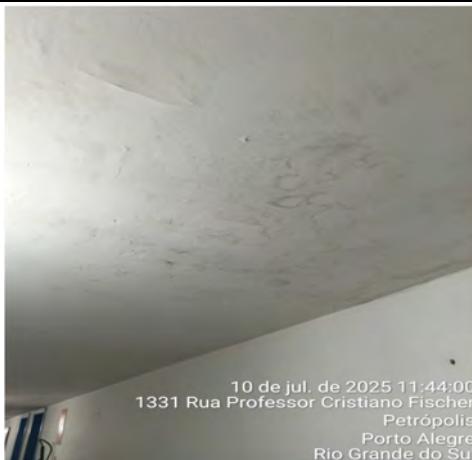
Imagen 133 – Infiltrações no teto com comprometimento da pintura, decorrentes da perda de impermeabilização da cobertura, ocasionando manchas

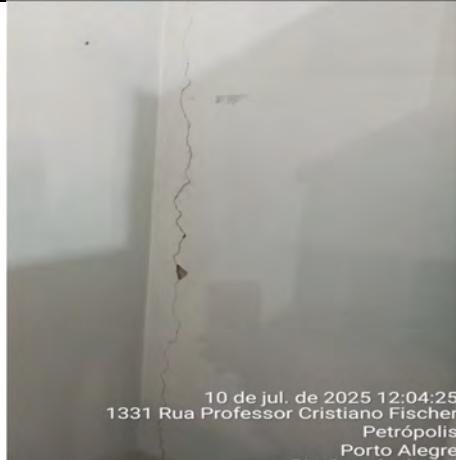
Imagen 134 – Trinca na parede na região onde estão embutidos os tubos de águas pluviais, possivelmente relacionada a movimentações ou infiltrações na tubulação

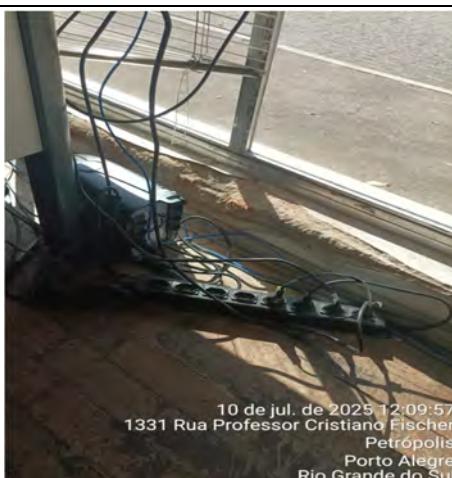
Imagen 135 – Reboco da parede danificado em pontos localizados, decorrente de impactos mecânicos que comprometeram a integridade do revestimento

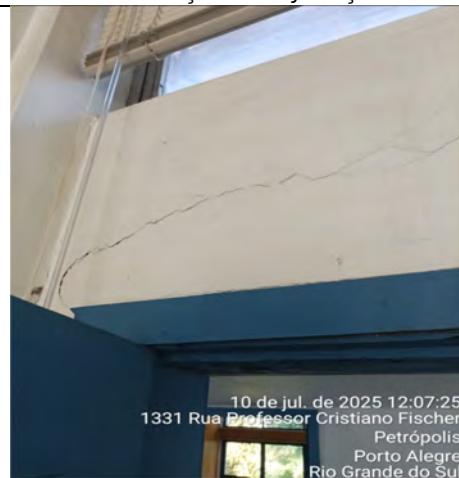
Imagen 136 – Trinca na parede possivelmente ocasionada pela ausência de verga e/ou contraverga, resultando em tensões concentradas nas alvenarias junto às aberturas

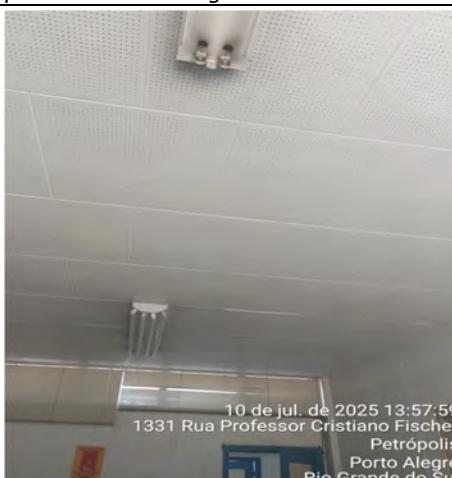
Imagen 137 – Placas de revestimento acústico coladas no teto, previstas para remoção em função da necessidade de adequações no ambiente

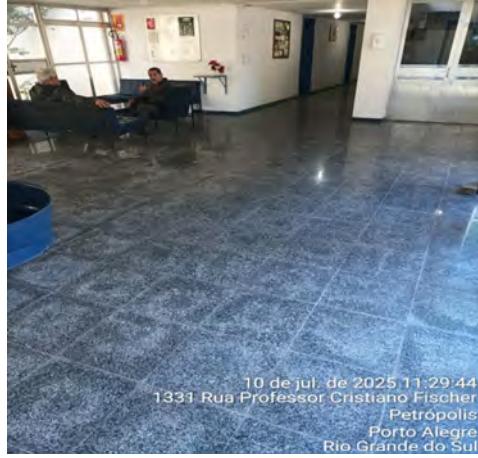
Imagen 140 – Piso de granito apresenta superfície desgastada, com perda de brilho e presença de manchas

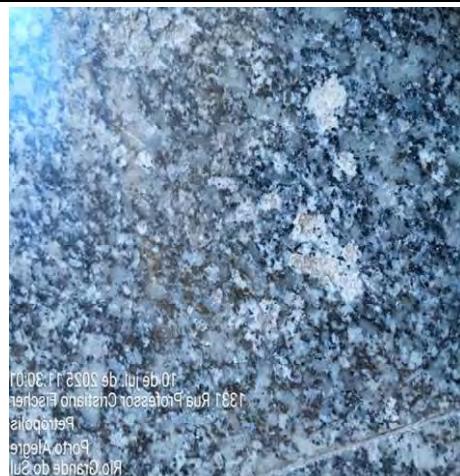
Imagen 141 – O piso de granito apresenta, em pontos localizados, desgaste no acabamento superficial, decorrente do uso contínuo e de possíveis impactos mecânicos

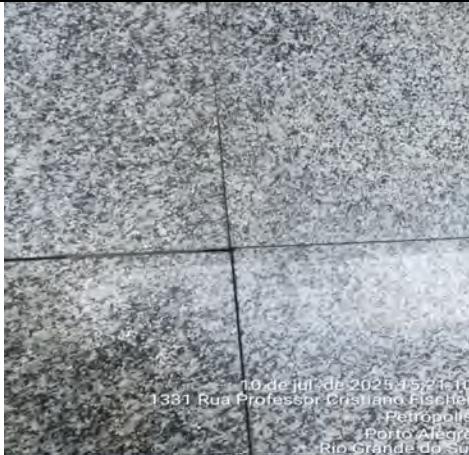
Imagen 142 – Diversas áreas do piso apresentam rejuntamento desgastado ou ausente, comprometendo a estanqueidade, facilitando a infiltração de sujeira e umidade

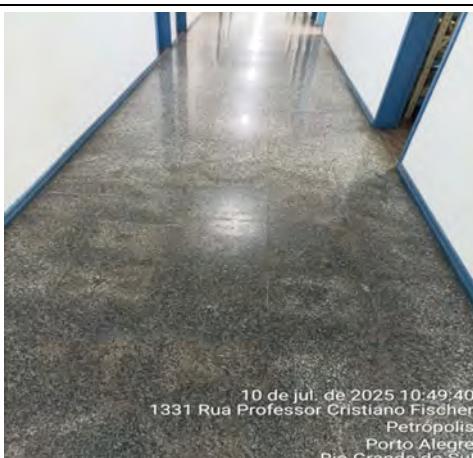
Imagen 143 – Piso de granito apresenta superfície desgastada, com perda de brilho e presença de manchas

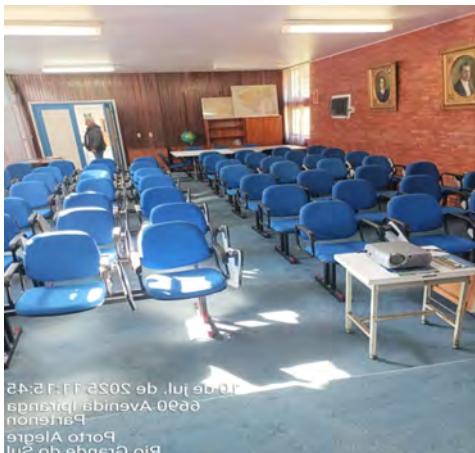
Imagen 145 – O carpete encontra-se visivelmente desgastado, envelhecido e com forte odor de mofo, indicando avançado estado de deterioração

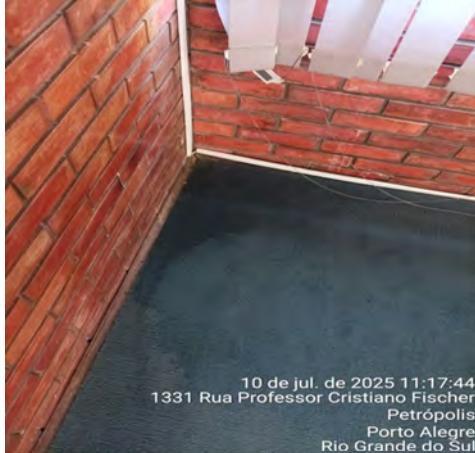
Imagen 146 – Carpete manchado, envelhecido e com forte odor de mofo

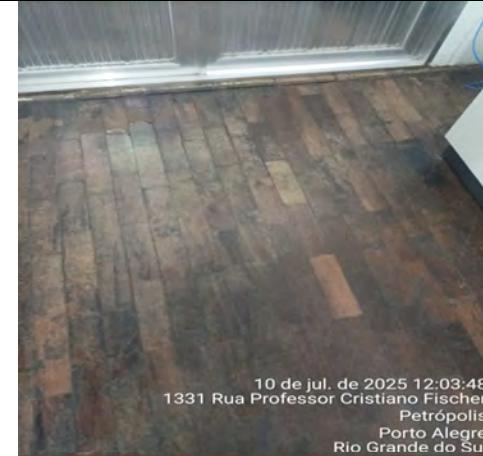
Imagen 150 – O piso de taco em madeira apresenta desgaste generalizado, com peças soltas em áreas pontuais e superfície do revestimento desbotada

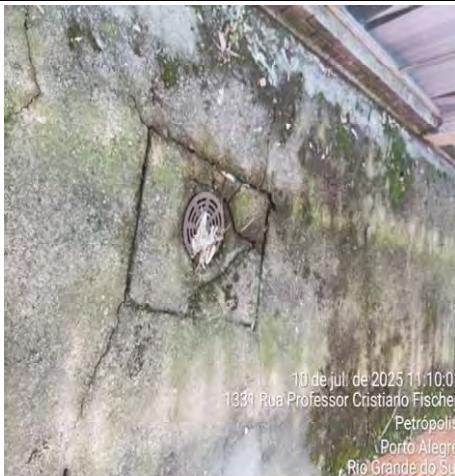
Imagen 163 – Piso da área de ventilação do auditório danificado e trincado, requerendo substituição total e reforma do sistema de captação de águas pluviais

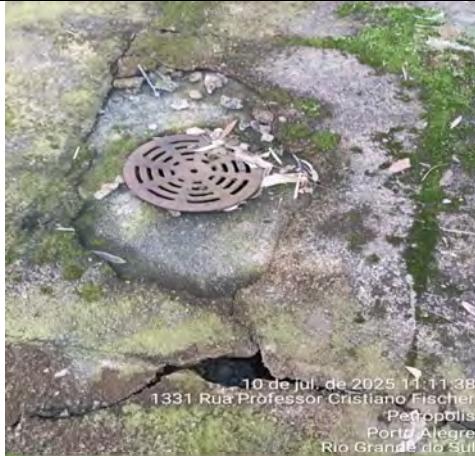
Imagen 164 – Piso da área de ventilação do auditório danificado e trincado, requerendo substituição total e reforma do sistema de captação de águas pluviais

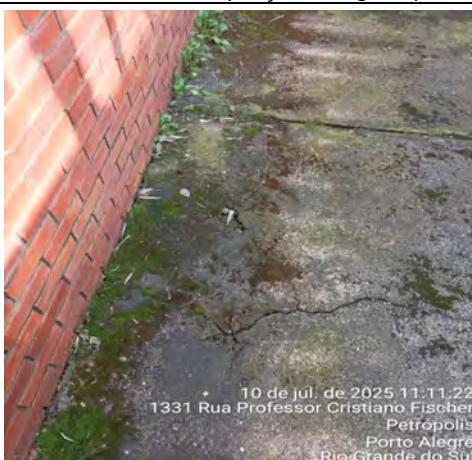
Imagen 165 – Piso da área de ventilação do auditório danificado e trincado, requerendo substituição total

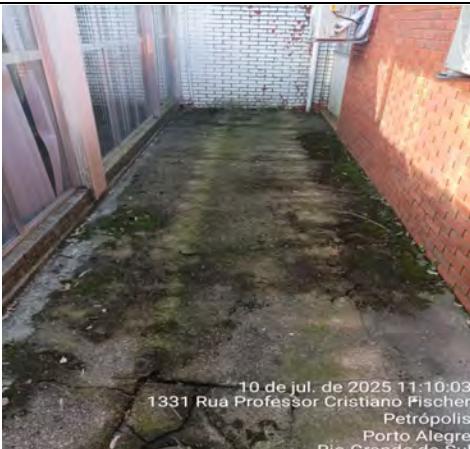
Imagen 166 – Piso da área de ventilação do auditório danificado e trincado, requerendo substituição total

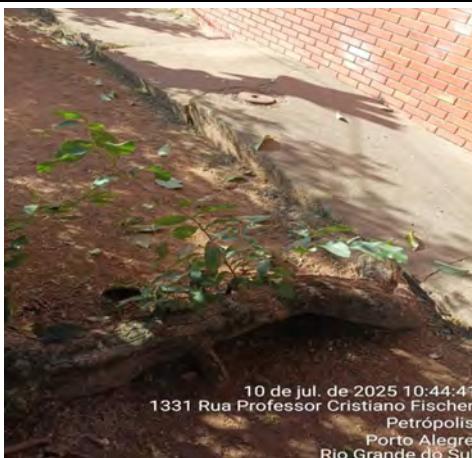
Imagen 167 – Calçadas danificadas devido ao levantamento e fissuração provocados pelo crescimento das raízes das árvores

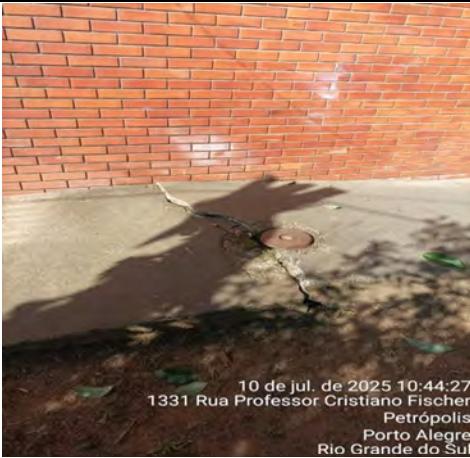
Imagen 168 – Calçadas danificadas devido ao levantamento e fissuração provocados pelo crescimento das raízes das árvores

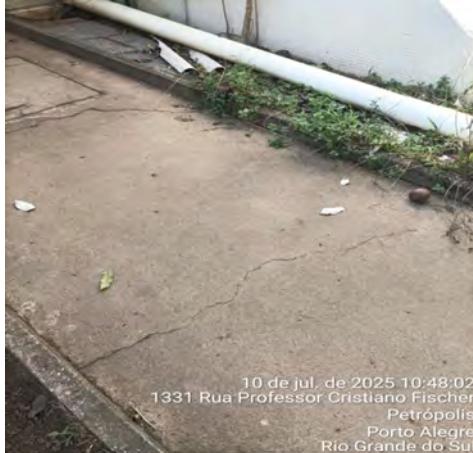
Imagen 170 – Calçadas externas da fachada posterior apresentam trincas localizadas em áreas pontuais

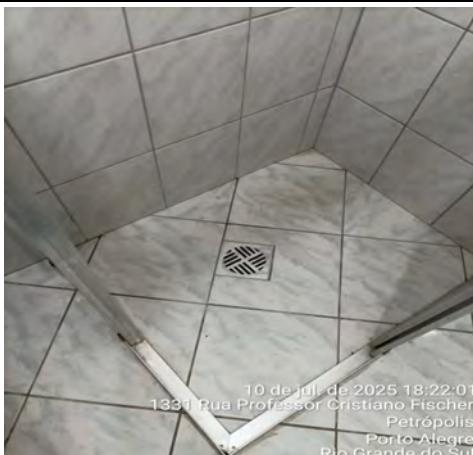
Imagen 171 – Revestimentos cerâmicos apresentam desagregação parcial do rejuntamento, demandando manutenção corretiva para restauração da estanqueidade

Para assegurar a integridade e funcionalidade do revestimento, será imprescindível realizar o reparo do rejunte nas regiões que apresentem desgaste, fissuras ou ausência de material. Essa intervenção visa recuperar a vedação hermética das paredes, impedindo infiltrações, acúmulo de sujeira ou formação de mofos, além de restaurar a uniformidade visual do revestimento. A revitalização do rejunte deve seguir critérios técnicos de compatibilidade de materiais, garantia de aderência e resistência às condições de umidade e uso cotidiano.

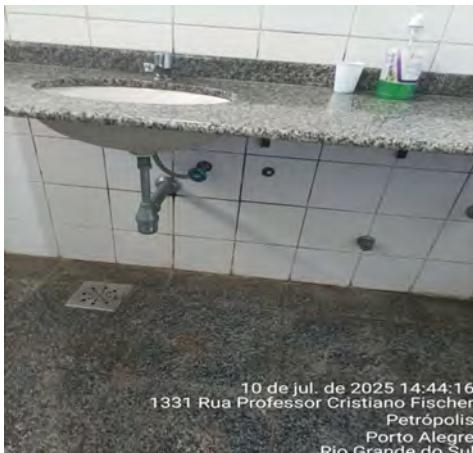
Imagen 183– Engastes flexíveis e sifões apresentam funcionalidade comprometida em algumas bancadas, com risco de vazamentos e prejuízo à estanqueidade do sistema hidrossanitário

Diante do quadro apresentado, recomenda-se a realização de uma manutenção geral desses acessórios, com substituição e reparos necessários nos componentes que apresentam desgaste, visando garantir a confiabilidade do sistema hidrossanitário, prevenir possíveis vazamentos e otimizar o consumo de água na edificação.

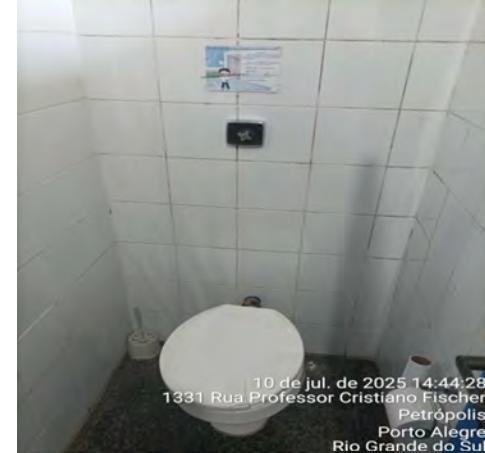
Imagen 184 – Válvula de descarga com ausência do acabamento de acionamento e presença de vazamento

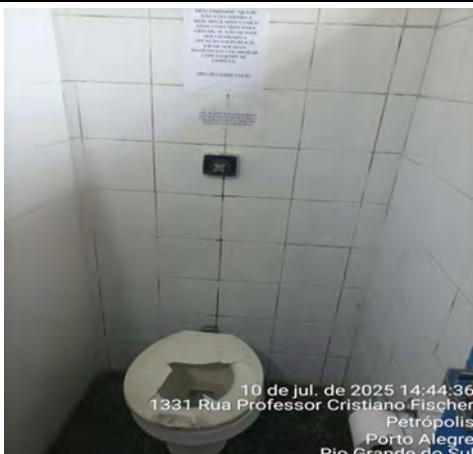
Imagen 185 – Válvula de descarga com ausência do acabamento de acionamento e presença de vazamento, além de tampa do vaso sanitário quebrada, comprometendo a funcionalidade e as condições de uso do equipamento

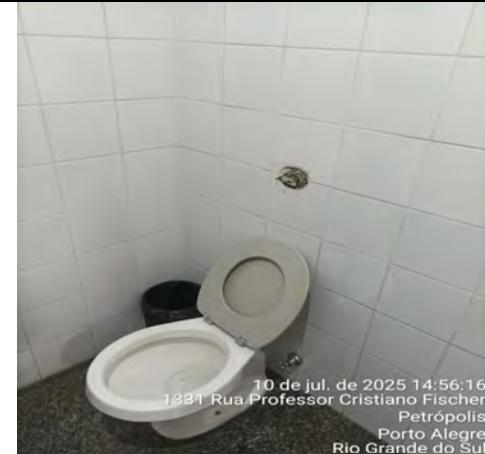
Imagen 186 – Válvula de descarga com ausência do acabamento de acionamento e presença de vazamento, além da tampa do vaso improvisada

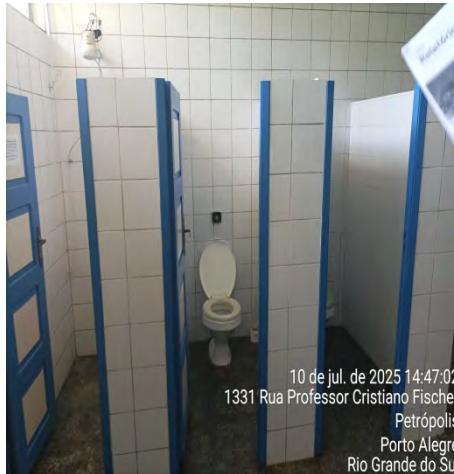
Imagen 189– Válvula de descarga com ausência do acabamento de acionamento e presença de vazamento

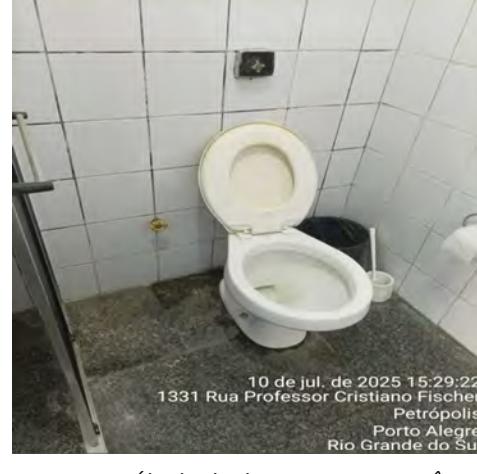
Imagen 190 – Válvula de descarga com ausência do acabamento de acionamento e presença de vazamento na base da bacia sanitária, causado pelo desgaste do anel de vedação, comprometendo a estanqueidade e a eficiência do sistema

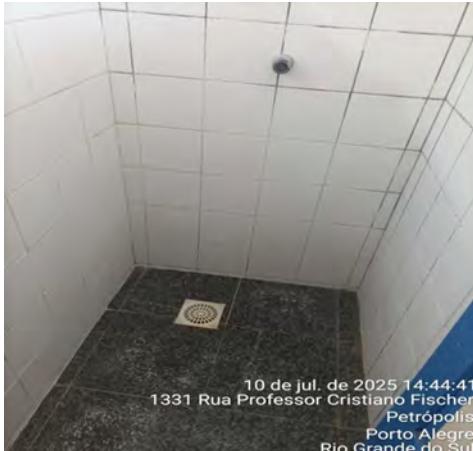
Imagen 191 – Tampa do ralo ressecado, comprometendo a integridade e a vedação da estrutura

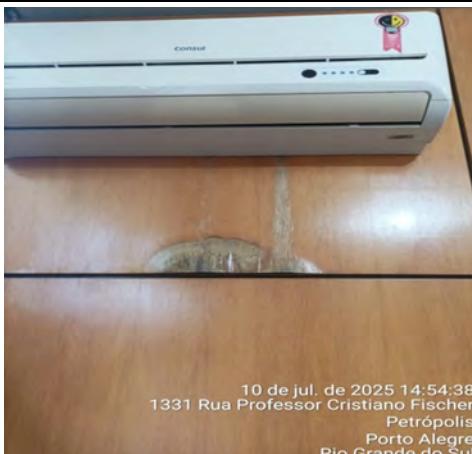
Imagen 201 – Aparelho de ar-condicionado apresenta vazamento, possivelmente oriundo da bomba de dreno

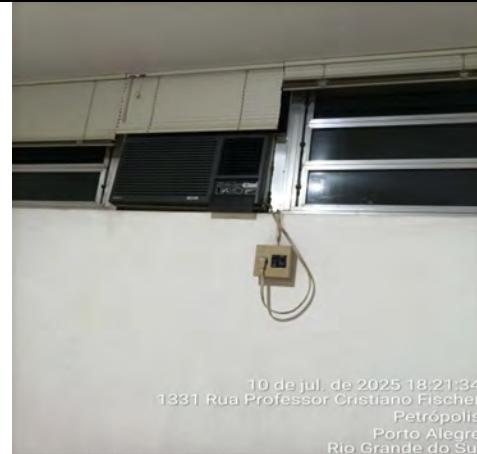
Imagen 202 – Aparelho de ar-condicionado do tipo janela apresenta mau funcionamento, comprometendo a climatização adequada do ambiente e indicando a necessidade de manutenção ou substituição

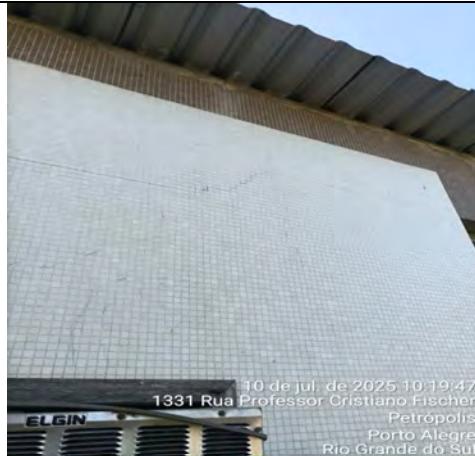
Essas patologias estão associadas, principalmente, às falhas de aderência, movimentações térmicas da fachada, infiltrações e ausência de juntas de dessolidarização ou dilatação eficiente, o que contraria os critérios mínimos de desempenho e durabilidade previstos nas normas técnicas aplicáveis.

Imagen 216 – Existência de trincas e fissuras no revestimento da fachada

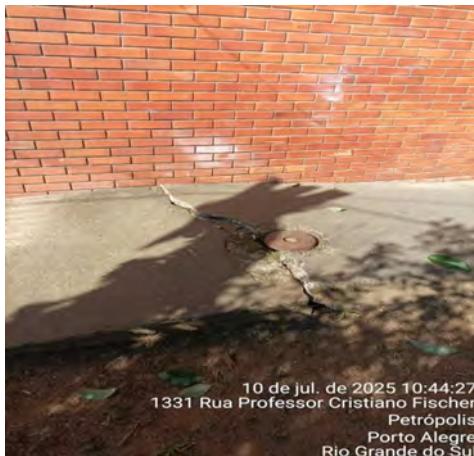
Imagen 217 – Manchas na Superfície do Revestimento – Indícios de Infiltração

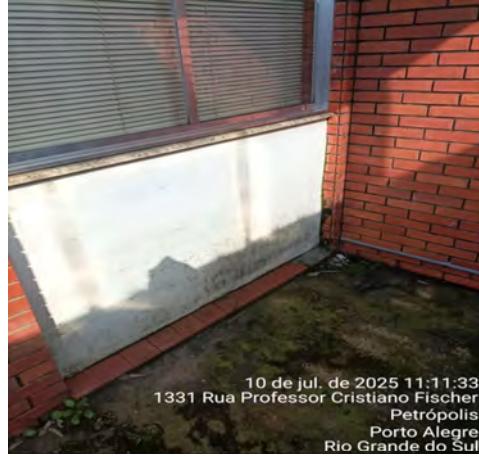
Imagen 218 – Pintura envelhecida e com presença de mofo

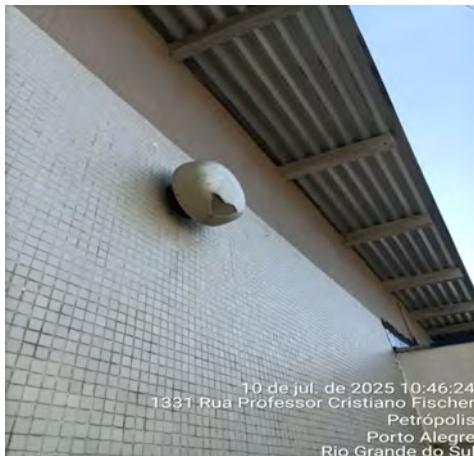
Imagen 219 – Revestimento cerâmico em pastilhas apresenta manchas superficiais de coloração escurecida e degradação do rejuntamento

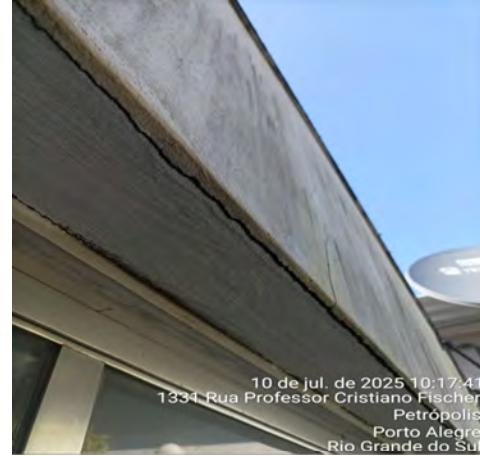
Imagen 220 – Desplacamento do reboco da fachada da marquise posterior

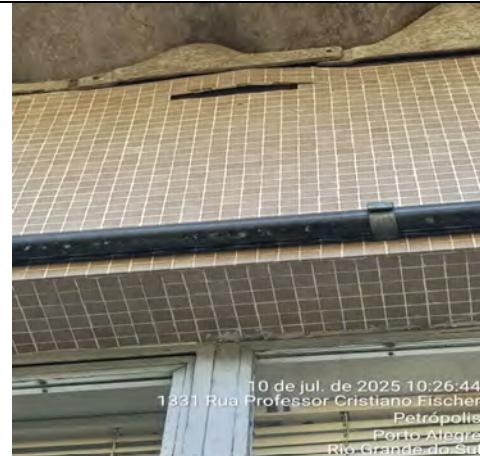
Imagen 222 – Desplacamento do reboco e das pastilhas e áreas pontuais

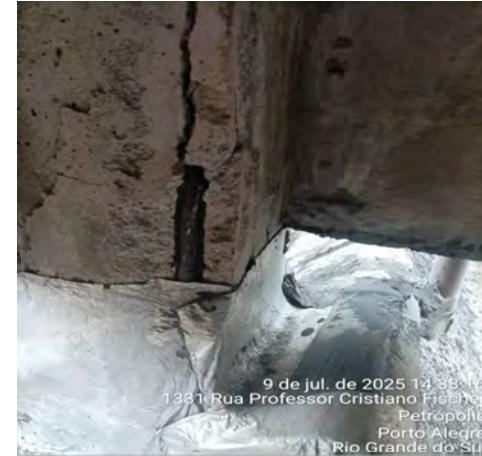
Imagen 230 – Verificou-se a exposição das armaduras dos pilares, com sinais de oxidação e perda do cobrimento de concreto, comprometendo a proteção e a resistência da estrutura

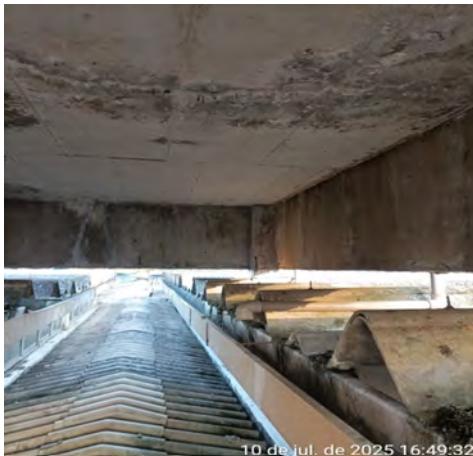
Imagen 231 – Observou-se presença de umidade e sinais de infiltração na laje inferior do reservatório, contribuindo para o desplacamento do concreto e a oxidação das armaduras da laje, vigas e pilares

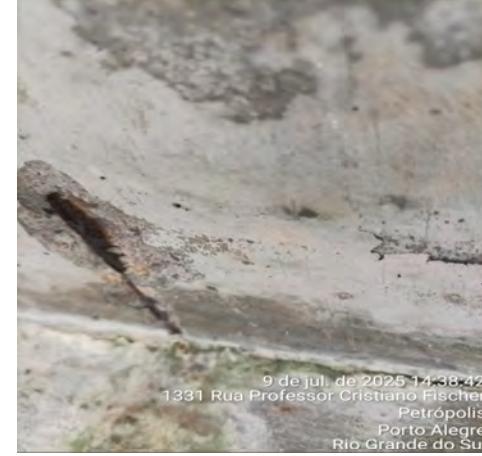
Imagen 232 – Exposição da ferragem da laje e com sinais de oxidação

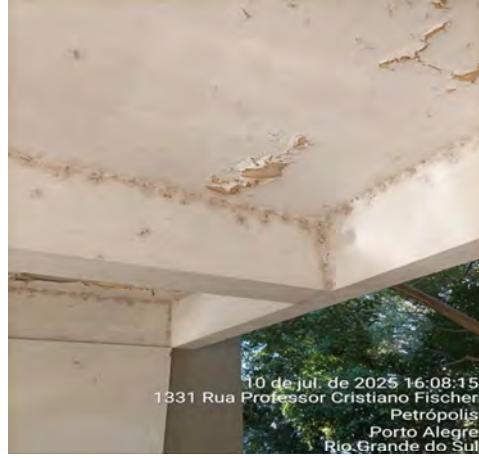
Imagen 240 – Pintura da laje do térreo da garagem com descascamentos, desplacamentos e manchas diversas

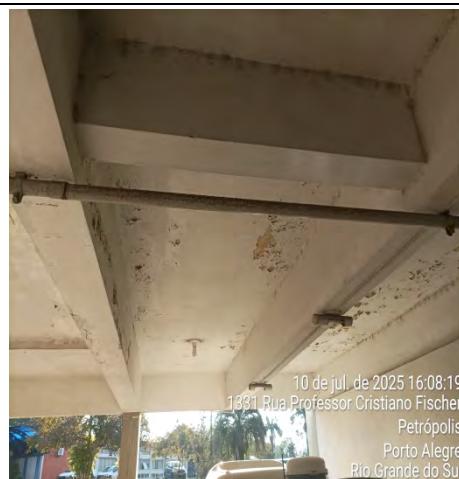
Imagen 241 – Pintura da laje do térreo da garagem com descascamentos, desplacamentos e manchas diversas

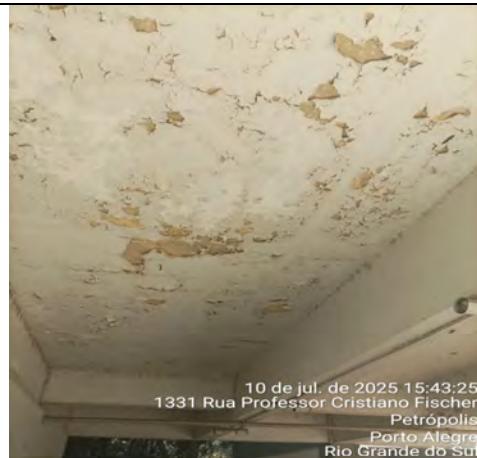
Imagen 242 – Pintura da laje do térreo da garagem com descascamentos, desplacamentos e manchas diversas

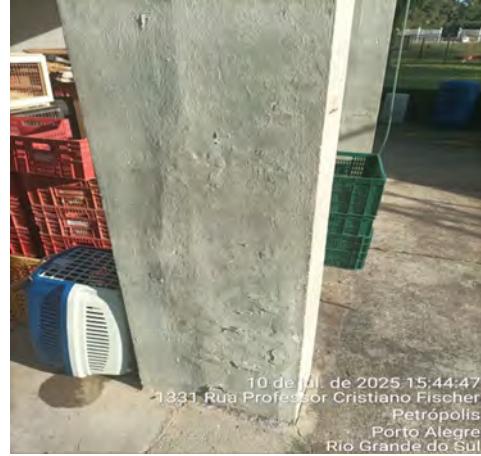
Imagen 246 – Pintura dos pilares com descascamentos

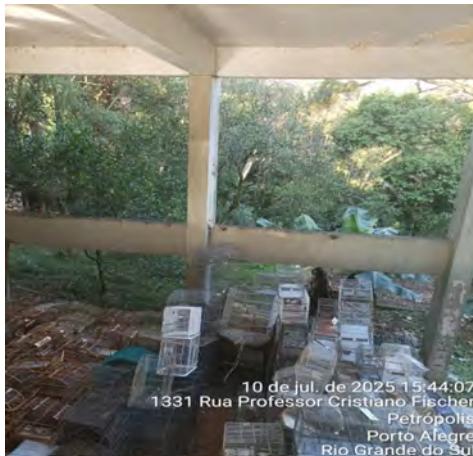
Imagen 247 – Verificou-se que a pintura da laje, dos pilares e das vigas da edificação apresenta diversos pontos de deterioração, caracterizados por descascamento, desbotamento, manchas e perda de aderência da película de tinta

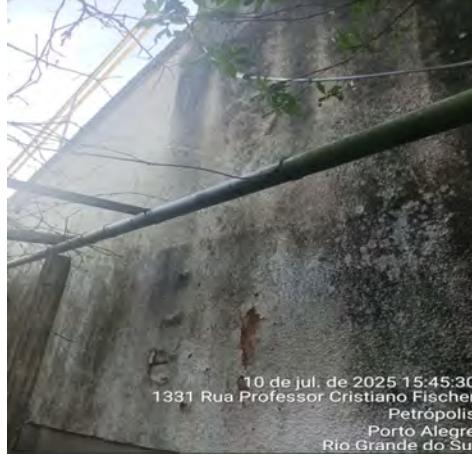
Imagen 248 – Pintura das fachadas com existência de lodo em algumas áreas
