LAUDO / CHECK LIST DE ACESSIBILIDADE PARA AVALIAÇÃO DE CONFORMIDADE ÀS NORMAS DE ACESSIBILIDADE (CONFORME NBR 9050:2020)

| UNIDADE / ÓRGÃO | AGU, Advocacia Geral da União | | TOTAL DE PAVTOS | | | |

# **LAUDO DIAGNÓSTICO DE ACESSIBILIDADE**

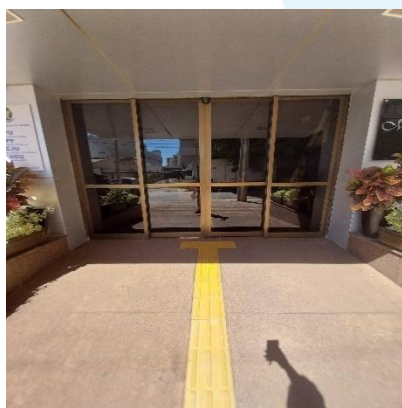
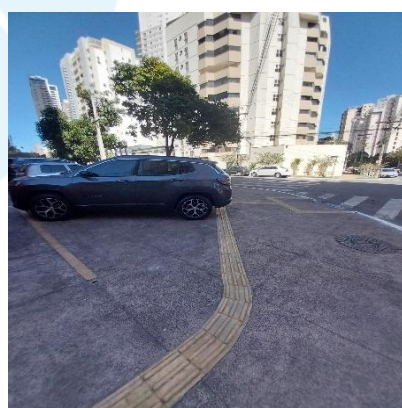
#### **Sinalização Tátil da Rota Acessível Externa**

Foi constatado que a sinalização tátil direcional implantada na rota acessível entre a via pública e a edificação apresenta inadequações quanto à sua localização e execução. Verificou-se que a faixa livre adjacente ao piso tátil é invadida por veículos estacionados, comprometendo a circulação segura e a orientação de pessoas com deficiência visual. Constatou-se ainda a ausência de sinalização tátil de alerta nos pontos de travessia (guia-rebaixada), bem como a execução inadequada das mudanças de direção da sinalização tátil direcional. Essa condição compromete a continuidade da rota acessível, reduz a autonomia dos usuários e aumenta o risco de desorientação e acidentes durante o deslocamento.

**Fundamentação normativa:** Conforme a **ABNT NBR 16537:2024**, Seção 7.3.8, a sinalização tátil direcional deve possuir faixa livre adjacente mínima de **0,60 m** em cada lado, desobstruída de quaisquer interferências. Os locais de travessia devem dispor de sinalização tátil de alerta conforme a **Seção 6.6** (Figura 24) da mesma norma. As mudanças de direção da sinalização tátil direcional devem atender aos critérios estabelecidos nas **Seções 7.4.2 a 7.4.5 da ABNT NBR 9050:2020**, garantindo orientação contínua e segura aos usuários.

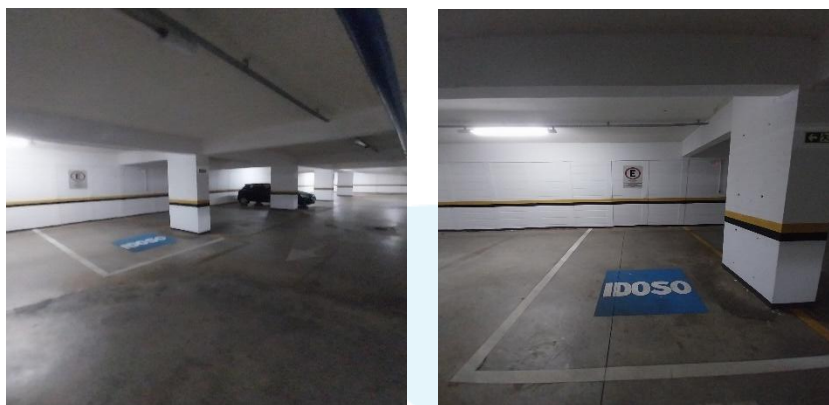
### ESTACIONAMENTO INTERNO - SUBSOLO 2

Foi constatado que o estacionamento externo, composto por **23 vagas**, possui apenas **uma vaga destinada a pessoas idosas**, não atendendo à quantidade mínima de vagas reservadas aos grupos prioritários.

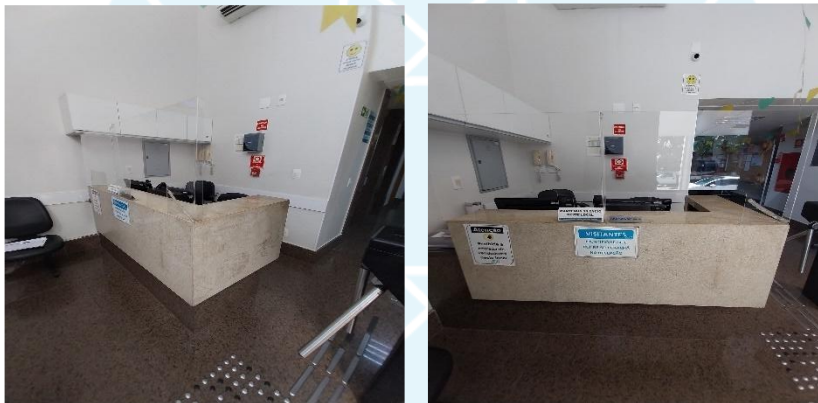
**Ausência de sinalização tátil direcional até o balcão de atendimento**

Foi constatada a ausência de sinalização tátil direcional interligando a entrada da edificação ao balcão de informações, comprometendo a orientação e o deslocamento autônomo de pessoas com deficiência visual. A rota acessível deve ser dotada de sinalização tátil direcional ou de referência de balizamento que conduza de forma contínua aos serviços de atendimento.

**Fundamentação normativa:** Conforme a **ABNT NBR 9050:2020**, Seções **5.3.1, 5.3.2, 5.3.2.1, 5.3.2.2, 9.2.1.2, 9.2.1.4, 9.2.1.5, 10.19.1 e 10.19.3**.

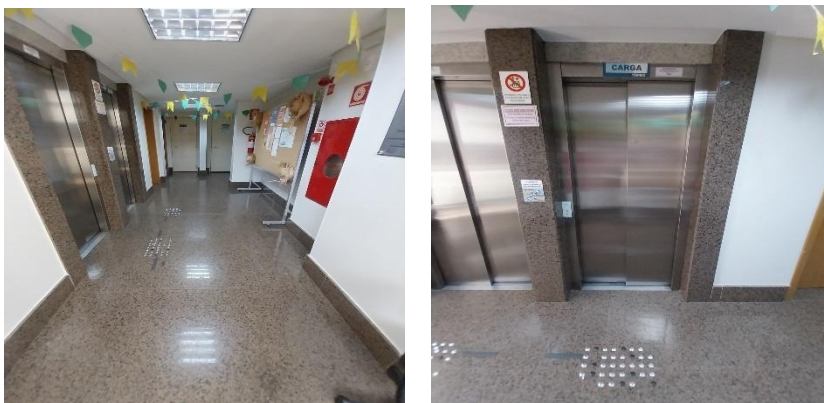
## Sinalização do hall dos elevadores

Foi constatado que a sinalização tátil do hall dos elevadores encontra-se em desacordo com os requisitos de acessibilidade, verificando-se a ausência de placas em Braille nos batentes das portas em todos os pavimentos, bem como a sinalização tátil de alerta instalada errada em frente às portas dos elevadores. Constatou-se ainda a ausência de sinalização tátil direcional interligando os ambientes acessíveis e conduzindo até o elevador, comprometendo a continuidade da rota acessível e a orientação de pessoas com deficiência visual.

**Fundamentação normativa:** Conforme a **ABNT NBR 9050:2020**, Seções **5.4.5.2** e **6.10.2.2**; **ABNT NBR 16537:2024**, Seções **6.3**, **6.9.1** e **7.6.2**; e **ABNT NBR 16858-3**, Seção **5.3.1**.

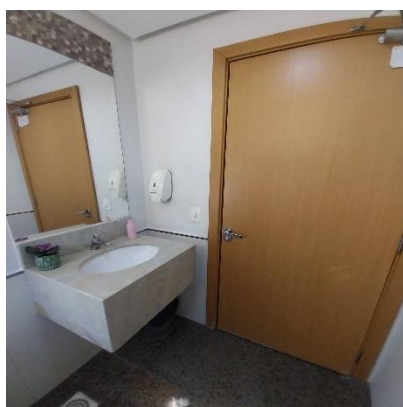
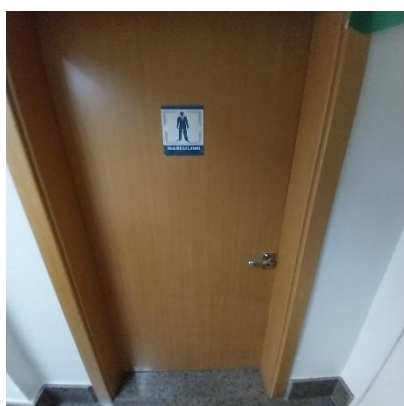
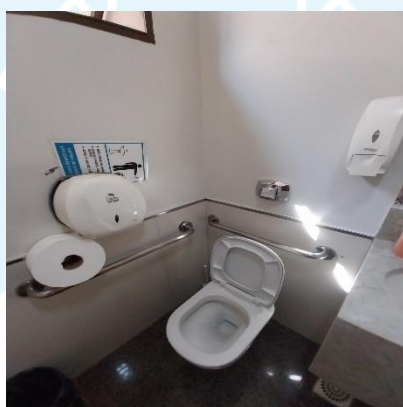
## Sanitários Feminino e Masculino

Foi constatado que os sanitários feminino e masculino apresentam inconformidades que comprometem as condições de acessibilidade e a utilização segura e autônoma por pessoas com deficiência ou mobilidade reduzida. Em ambos os ambientes, as portas não possuem puxador horizontal, os lavatórios apresentam **altura livre inferior de 0,63 m** e **altura superior de 0,93 m**, em desacordo com os parâmetros normativos, além da ausência de barras de apoio.

Verificou-se ainda que as bacias sanitárias possuem **altura de 0,42 m**, inferior à estabelecida pela norma para sanitários acessíveis. No sanitário feminino, constatou-se a ausência da barra de apoio vertical, de dispositivo de alarme de emergência, porta-objetos e cabideiro, bem como toalheiro instalado a **1,50 m** do piso e papeleira em posição inadequada. No sanitário masculino, observou-se toalheiro instalado a **1,60 m** do piso e barras de apoio junto à bacia sanitária com dimensões de **0,80 m** e **0,60 m**, em desacordo com os parâmetros normativos. Constatou-se ainda a ausência de sinalização visual, tátil em relevo e Braille para identificação dos sanitários, comprometendo a orientação das pessoas com deficiência visual. Os ambientes deverão ser adequados mediante instalação de puxadores nas portas, adequação dos lavatórios às dimensões normativas, instalação das barras de apoio, substituição das bacias sanitárias por modelos acessíveis, adequação das barras existentes, instalação do dispositivo de alarme de emergência, cabideiro, porta-objetos, reposicionamento do toalheiro e da papeleira, bem como implantação da sinalização acessível dos ambientes.

**Fundamentação normativa:** Conforme a **ABNT NBR 9050:2020**, Seções **4.6.6**, **4.6.6.1**, **5.3.2**, **5.4.1**, **6.11.2.7**, **7.8.1**, **7.10.3** e **7.11.2** (Figuras 125 e 126).

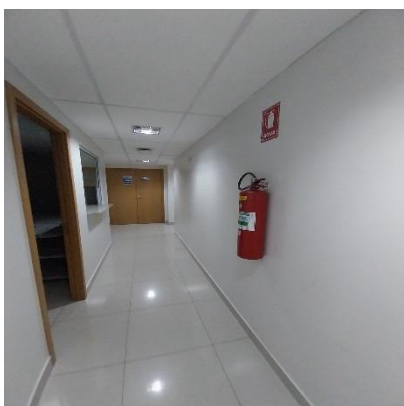
### **Pavimento Térreo**

Foi constatado que o pavimento térreo apresenta inconformidades que comprometem a acessibilidade e a circulação segura dos usuários. Verificou-se a instalação de extintor de incêndio avançando sobre a faixa de circulação, configurando obstáculo passível de colisão para pessoas com deficiência visual, devendo os elementos projetados que não sejam detectáveis pela bengala longa ser devidamente sinalizados ou realocados, de forma a não representar risco aos usuários. Observou-se ainda que a **Sala T8** e a sala adjacente possuem balcões instalados no corredor, com **1,10 m de altura** e **0,14 m de profundidade**. Caso esses balcões sejam destinados ao **atendimento ao público**, deverão possuir

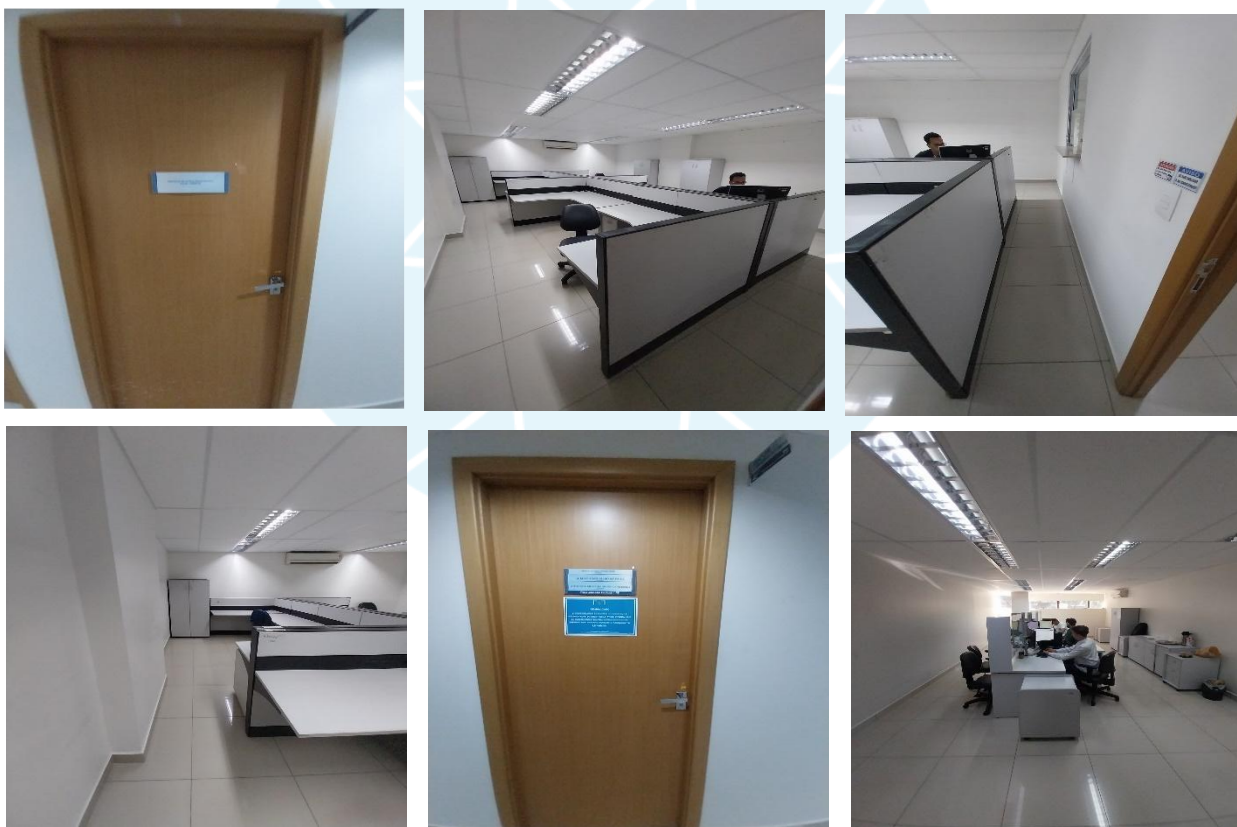
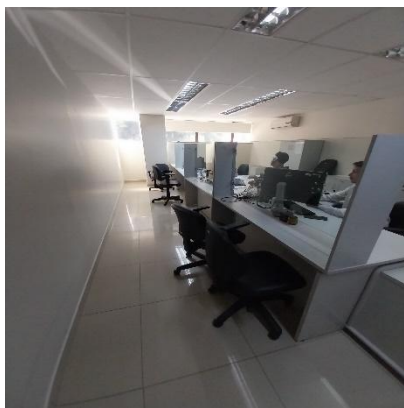
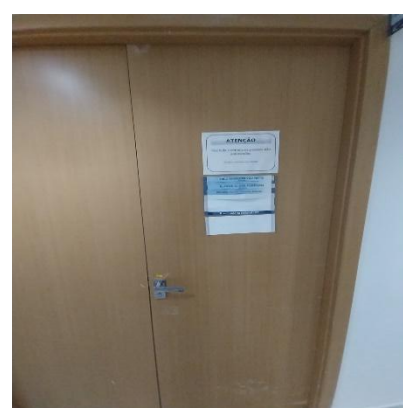
### Mobiliários e Áreas de Atendimento

Foi constatado que os mobiliários e mesas de trabalho localizados na **Sala T8**, nas **Estações de Trabalho**, na **Sala 108** e na **Sala DICOB** apresentam dimensões incompatíveis com os requisitos de acessibilidade, comprometendo sua utilização por pessoas usuárias de cadeira de rodas. Nas salas T8, Estações de Trabalho e Sala 108, as mesas apresentam **altura livre sob o tampo de 0,71 m**, inferior ao mínimo exigido pela norma, impossibilitando a aproximação frontal adequada.

**Fundamentação normativa:** Conforme a **ABNT NBR 9050:2020**, Seções **4.3.1, 4.3.4, 9.2.1.4, 9.2.1.5, 9.3.1 e 9.3.1.3**.

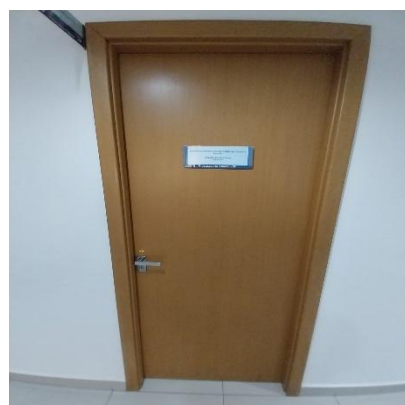
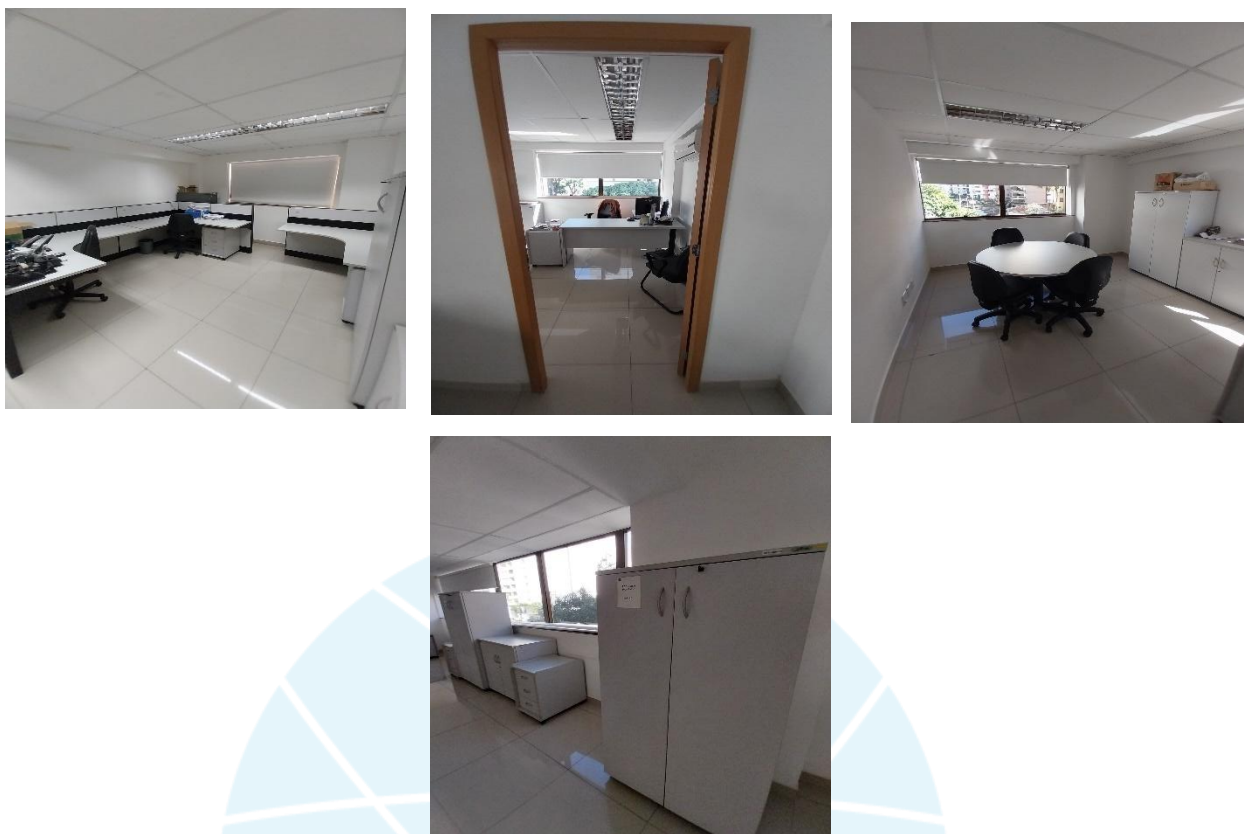
### 2º Pavimento

Foi constatado que as **Salas 209 e 213** apresentam mobiliários e mesas de trabalho com dimensões inadequadas para utilização acessível, verificando-se **altura livre sob o tampo de 0,71 m**, inferior ao mínimo estabelecido pela norma, comprometendo a aproximação frontal por pessoas usuárias de cadeira de rodas. Observou-se ainda que a passagem livre para acesso à mesa localizada ao fundo é de apenas **0,75 m**, dimensão insuficiente para garantir a circulação acessível.

**Fundamentação normativa:** Conforme a **ABNT NBR 9050:2020**, Seções **5.3.2** e **9.3.1**.

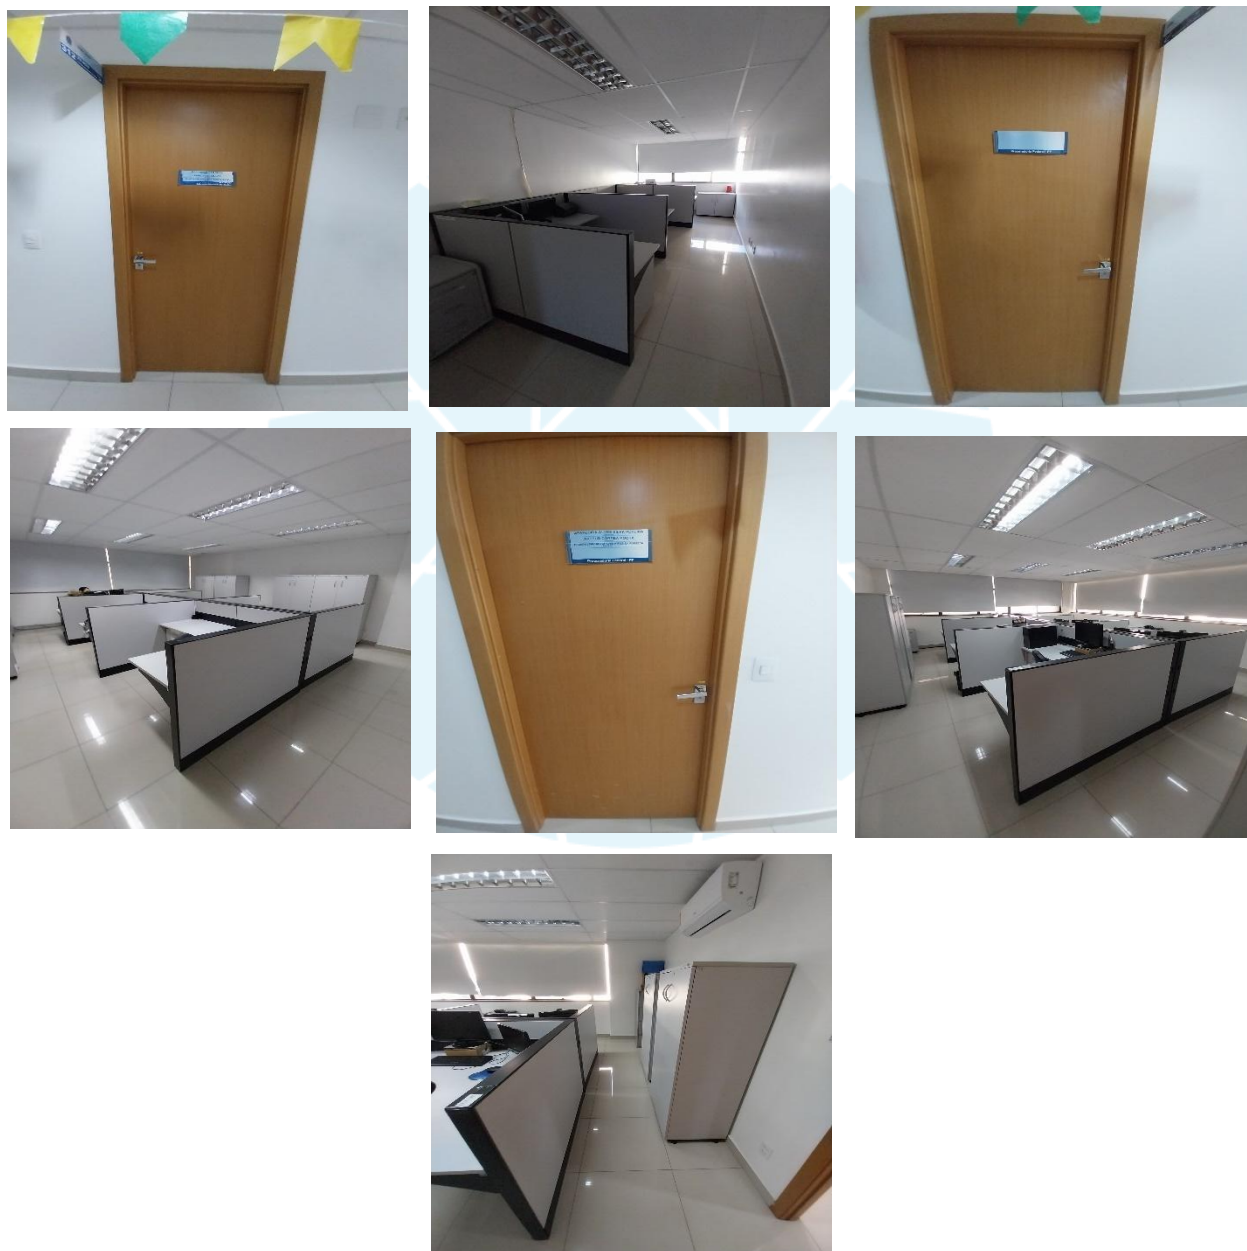
### 3º Pavimento

Foi constatado que as **Salas 312, 308 e 307** apresentam mobiliários e mesas de trabalho com dimensões inadequadas para utilização acessível, verificando-se **altura livre sob o tampo de 0,71 m**, inferior ao mínimo estabelecido pela norma, comprometendo a aproximação frontal por pessoas usuárias de cadeira de rodas. As superfícies de trabalho devem possuir altura entre **0,75 m e 0,85 m**, altura livre sob o tampo mínima de **0,73 m** e profundidade livre mínima de **0,50 m**, garantindo condições adequadas de utilização.

**Fundamentação normativa:** Conforme a **ABNT NBR 9050:2020**, Seções **4.3.1, 4.3.4 e 9.3.1**.

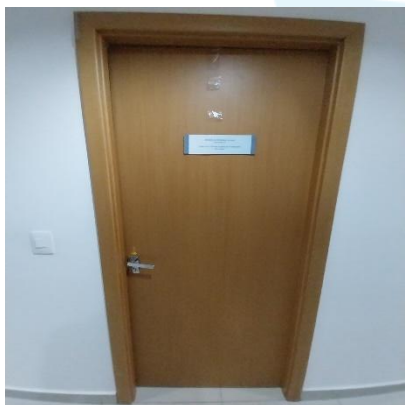
### 4º Pavimento

Foi constatado que a **Sala 412** apresenta mobiliários e mesas de trabalho com dimensões inadequadas para utilização acessível, verificando-se **altura livre sob o tampo de 0,71 m**, inferior ao mínimo estabelecido pela norma, comprometendo a aproximação frontal por pessoas usuárias de cadeira de rodas. As superfícies de trabalho devem possuir altura entre **0,75 m e 0,85 m**, altura livre sob o tampo mínima de **0,73 m** e profundidade livre mínima de **0,50 m**, garantindo condições adequadas de utilização. Verificou-se ainda a existência de passagens livres de apenas **0,70 m** ao lado do armário e de **0,67 m** em outro trecho da circulação, dimensões insuficientes para assegurar a circulação acessível e as áreas de manobra necessárias às pessoas com deficiência ou mobilidade reduzida.

**Fundamentação normativa:** Conforme a **ABNT NBR 9050:2020**, Seções **4.3.1, 4.3.4, 5.3.2 e 9.3.1**.

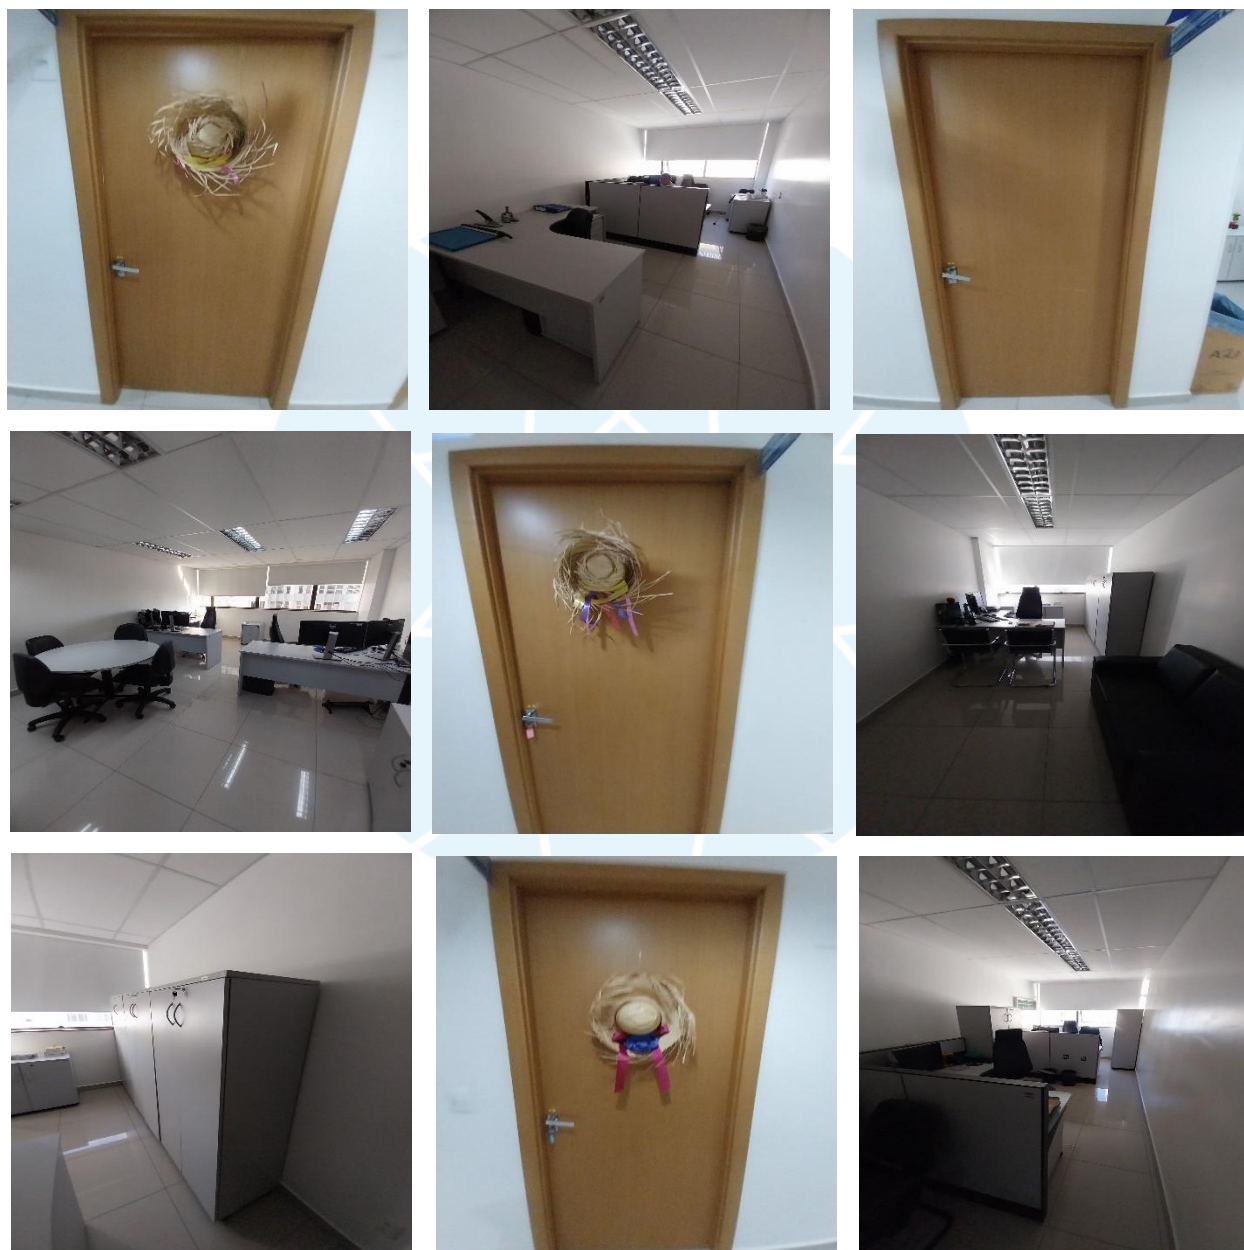
### 7º Pavimento

Foi constatado que a **Sala Núcleo de Logística** apresenta mobiliários e mesas de trabalho com **altura livre sob o tampo de 0,71 m**, inferior ao mínimo estabelecido

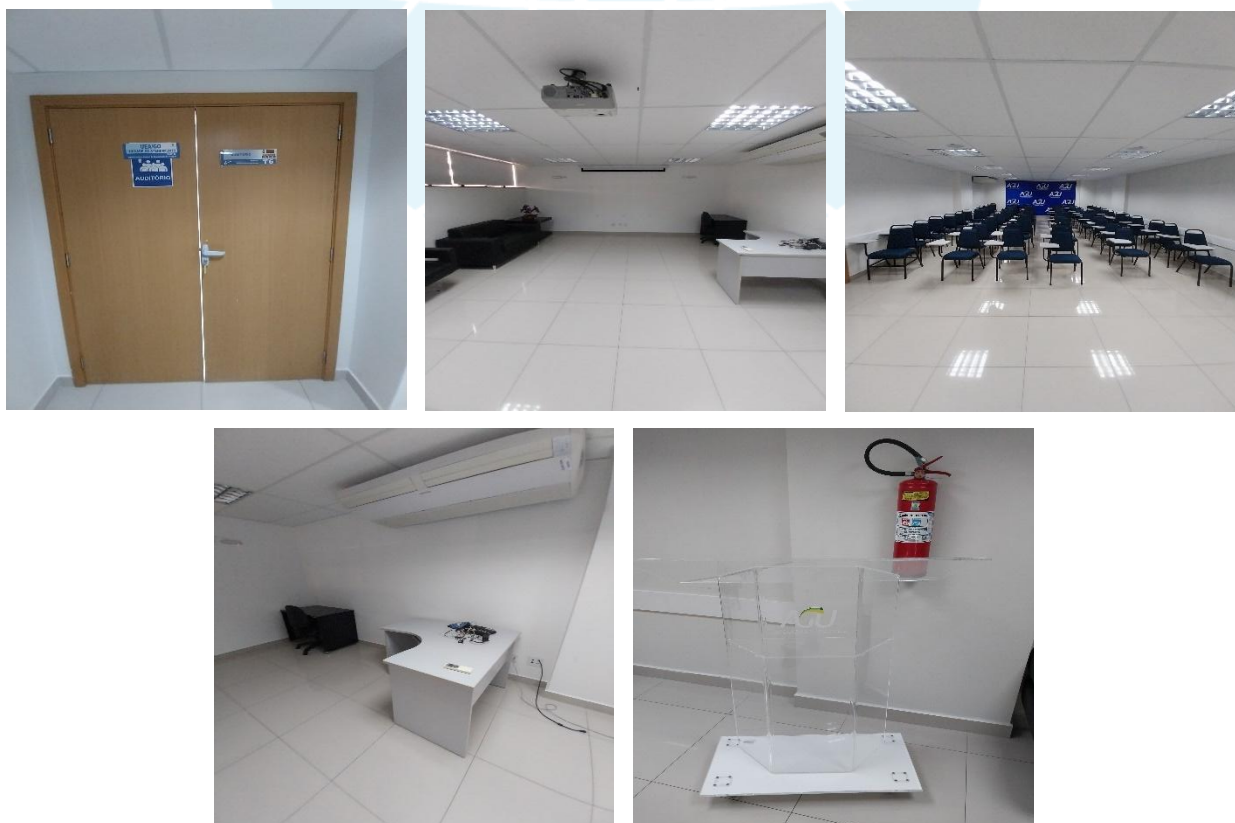
### Térreo - Auditório

Foi constatado que o auditório não possui espaços reservados e devidamente identificados para pessoas usuárias de cadeira de rodas (P.C.R.), nem assentos destinados a pessoas com mobilidade reduzida (P.M.R.) e pessoas obesas (P.O.). Verificou-se ainda a ausência da **Sinalização Internacional de Acesso (SIA)** para identificação dos espaços acessíveis. Constatou-se também que não há espaço livre adequado entre os assentos, sendo identificada **passagem livre de apenas 0,67 m**, dimensão insuficiente para garantir a circulação acessível e as áreas de manobra necessárias aos usuários. O auditório deverá dispor de espaços reservados para pessoas usuárias de cadeira de rodas, assentos destinados a pessoas com mobilidade reduzida e pessoas obesas, distribuídos de forma integrada aos demais lugares e devidamente identificados por meio da **Sinalização Internacional de Acesso (SIA)**, sem interferir nas áreas de circulação. As áreas de circulação devem ser compatíveis com o módulo de referência de **0,80 m × 1,20 m**, assegurando espaço para deslocamento e rotações de **90°, 180° e 360°**, sendo esta última com diâmetro mínimo de **1,50 m**.

**Fundamentação normativa:** Conforme a **ABNT NBR 9050:2020**, Seções **4.3.1, 4.3.4, 5.5.2.2, 6.11.2.13 e 10.3.2**.

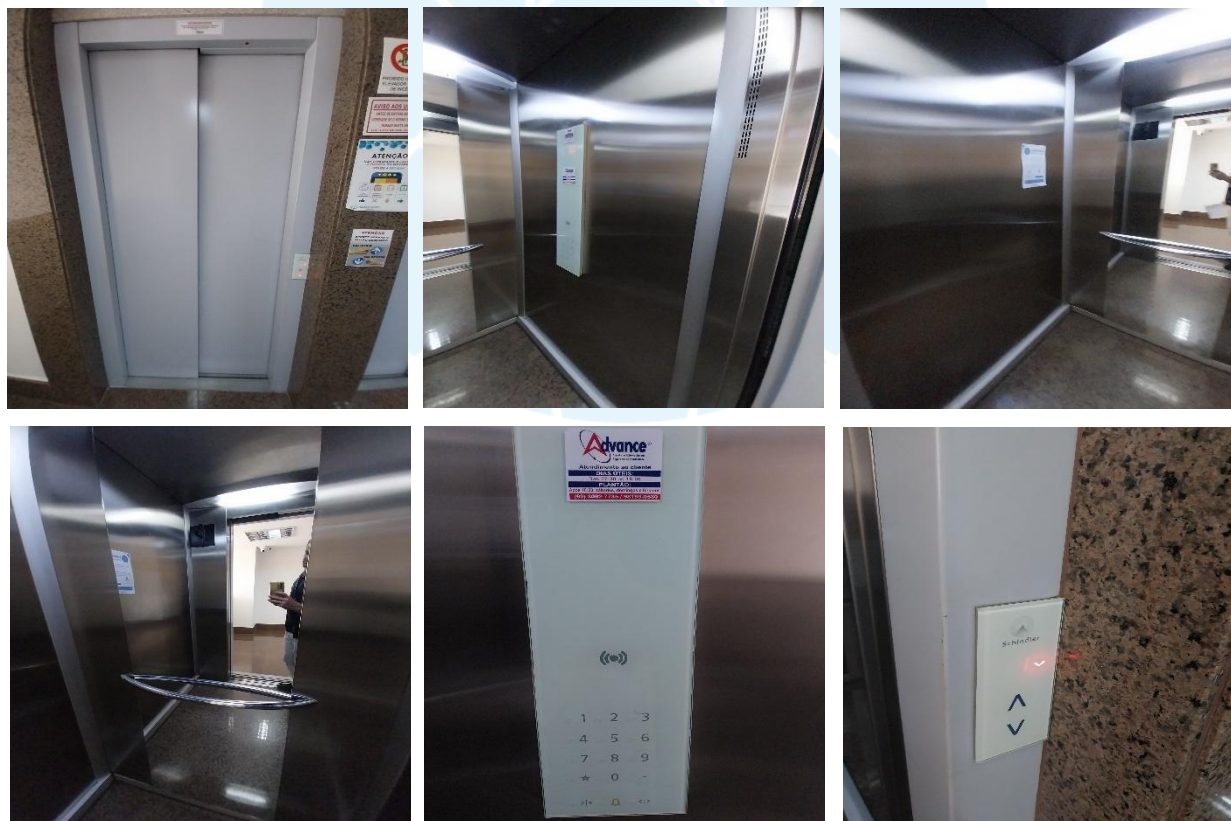
## **CIRCULAÇÃO VERTICAL – ELEVADORES/ PLATAFORMAS**

Foi constatado que os elevadores apresentam inconformidades que comprometem a orientação, a identificação e a utilização segura por pessoas com deficiência visual e mobilidade reduzida. Verificou-se a **ausência de sinalização tátil de alerta** em frente às portas dos elevadores, indispensável para alertar quanto à proximidade do equipamento e orientar o posicionamento para acionamento da botoeira. Observou-se também a **ausência de placas de identificação dos pavimentos em relevo e Braille nos batentes externos das portas**, inexistência de **informações em Braille na botoeira**, bem como a **ausência de corrimão no interior da cabine do elevador**, comprometendo a autonomia e a segurança dos usuários durante a utilização do equipamento. O elevador deve possuir corrimão instalado no painel de fundo da cabine, posicionado a **0,90 m do piso**, conforme os parâmetros normativos.

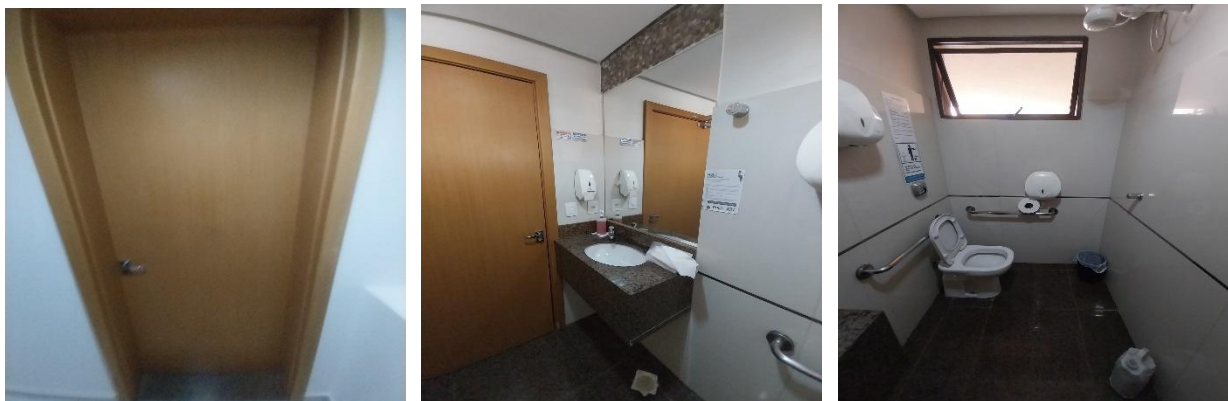
### Sanitário masculino

Foi constatado que os **sanitários feminino e masculino** apresentam inconformidades que comprometem as condições de acessibilidade e segurança dos usuários. Verificou-se que as portas dos boxes acessíveis **não possuem puxador horizontal com comprimento mínimo de 0,40 m**, instalado na face interna, conforme exigido para facilitar o fechamento da porta por pessoas com mobilidade reduzida. Observou-se ainda que os **lavatórios apresentam altura livre inferior de 0,62 m e altura superior de 0,92 m**, não atendendo aos parâmetros normativos para aproximação frontal por pessoa usuária de cadeira de rodas, além da **ausência de barras de apoio** junto ao lavatório. Constatou-se também a **ausência da barra de apoio vertical** junto à bacia sanitária, **papeleira instalada em posição inadequada**, dificultando o acesso ao papel higiênico e interferindo na utilização das barras de apoio, **toalheiro instalado a 1,50 m de altura**, fora da faixa de alcance manual, **ausência de cabideiro**, **ausência de porta-objetos** e **inexistência de dispositivo de alarme de emergência** para solicitação de auxílio em situações de risco. Os sanitários acessíveis devem possuir portas com puxador horizontal, lavatórios que permitam aproximação frontal, barras de apoio instaladas conforme os parâmetros normativos, barra vertical junto à bacia sanitária, papeleira posicionada de forma a garantir livre alcance ao papel higiênico sem interferir na utilização das barras de apoio, toalheiro, cabideiro e porta-objetos instalados na faixa de alcance manual, bem como dispositivo de

**Fundamentação normativa:** Conforme a **ABNT NBR 9050:2020**, Seções **4.6.9**, **5.6.4.1**, **6.11.2.7**, **7.6**, **7.8**, **7.11.2**, **7.11.3** e **7.11.4**.

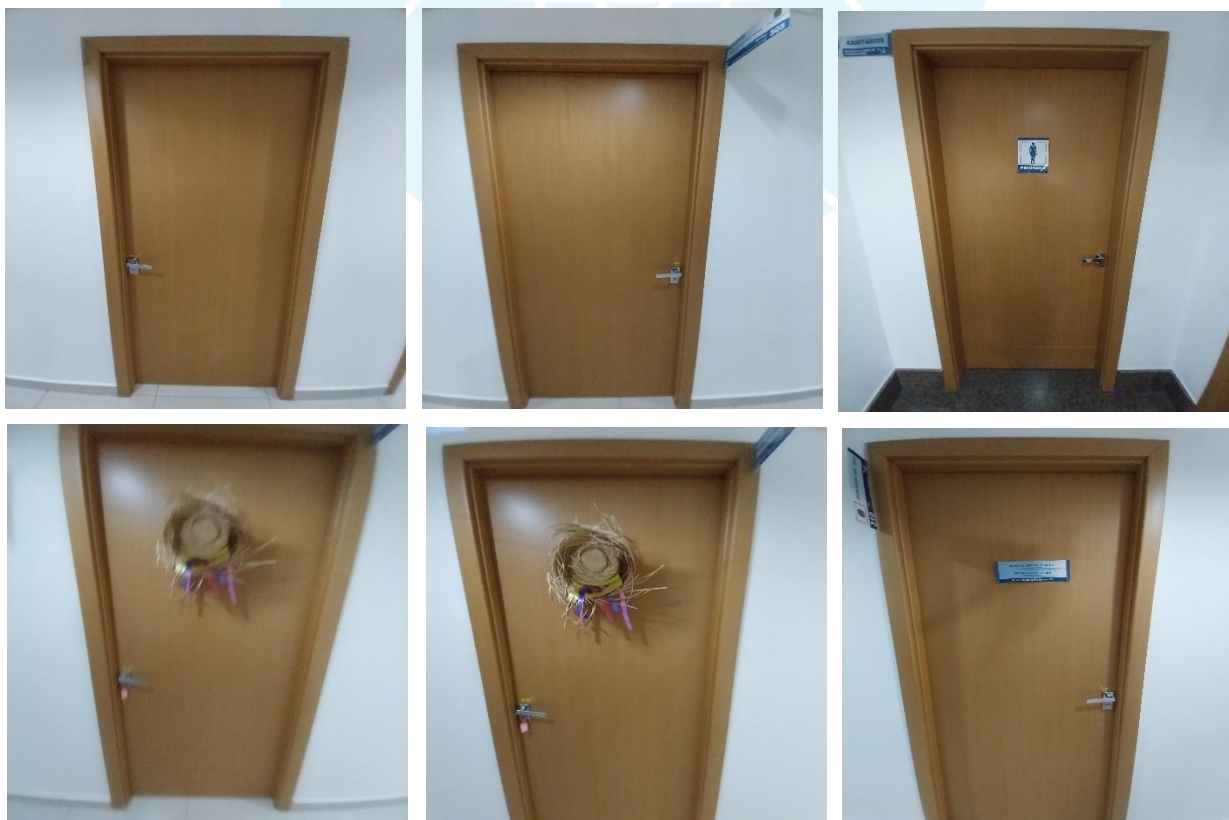
### Sinalização dos Ambientes

Foi constatado que **todas as portas da unidade** não possuem identificação do ambiente por meio de  **sinalização visual, tátil em relevo e Braille**, impossibilitando a identificação autônoma dos ambientes por pessoas com deficiência visual. A ausência dessa sinalização compromete a orientação, a localização dos espaços e a utilização segura e independente da edificação pelos usuários. As portas dos ambientes devem possuir identificação por meio de textos, pictogramas e símbolos padronizados, confeccionados em relevo e Braille, instalados conforme os parâmetros normativos, garantindo a adequada orientação e identificação dos espaços.

**Fundamentação normativa:** Conforme a **ABNT NBR 9050:2020**, Seções **5.3.2** e **5.4.1**.

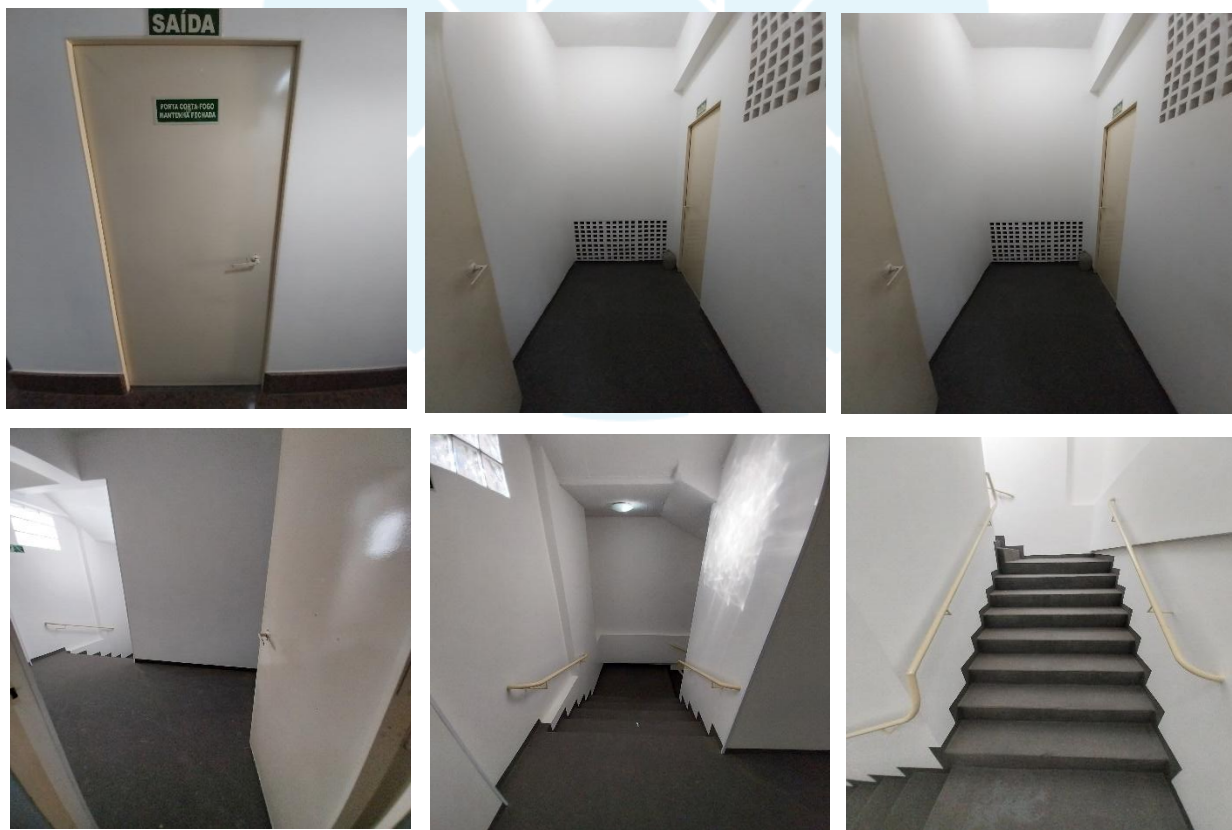
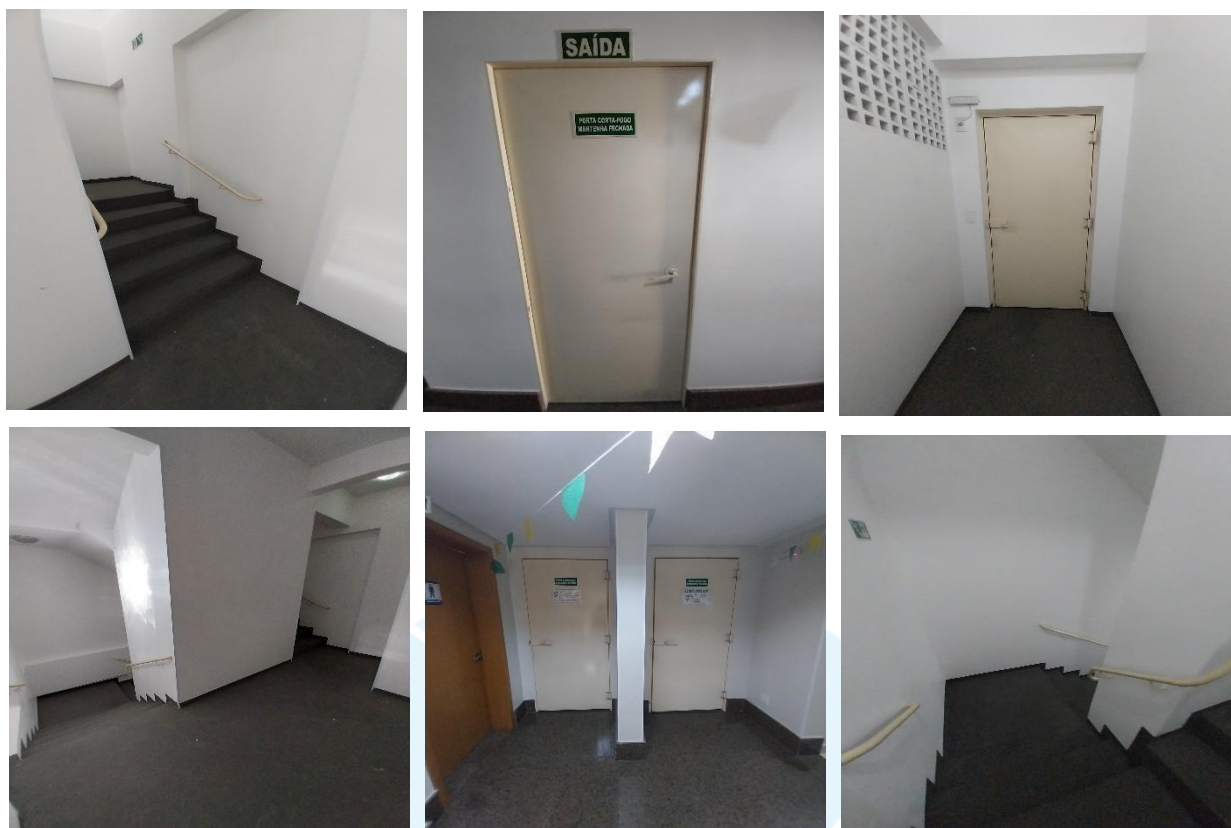
### ROTA DE FUGA

Foi constatado que as escadas da edificação apresentam inconformidades que comprometem a segurança e a acessibilidade dos usuários. Verificou-se que os **corrimãos não possuem dupla altura, não apresentam prolongamento antes do primeiro degrau e após o último degrau, não dispõem de sinalização tátil em Braille no início e no término**, possuem **espessura inadequada para empunhadura e não são contínuos**, comprometendo a orientação, o apoio e a segurança durante o deslocamento. Observou-se ainda a **ausência de piso tátil de alerta no início e no término dos lances de escada**, dificultando a identificação da mudança de nível por pessoas com deficiência visual. Constatou-se também a **ausência de sinalização fotoluminescente nos degraus**. Caso a iluminação existente nos degraus esteja integrada ao sistema de iluminação de emergência e atenda aos requisitos normativos aplicáveis, este item poderá ser desconsiderado. Verificou-se, por fim, que a **porta corta-fogo localizada na rota acessível possui vão livre de apenas 0,72 m**, dimensão inferior ao mínimo exigido para garantir a passagem de pessoas usuárias de cadeira de rodas e demais usuários com

mobilidade reduzida. Constatou-se ainda a **ausência de área de resgate para pessoas com deficiência ou mobilidade reduzida em situação de emergência**, comprometendo as condições de segurança e evacuação acessível da edificação.

**Fundamentação normativa:** Conforme a **ABNT NBR 9050:2020**, Seções **4.6.5**, **5.4.3**, **5.4.4.2**, **5.5.2**, **6.4.2**, **6.9.3.2** e **6.11.2**, e a **ABNT NBR 16537:2024**, Seções **6.3**, alínea "d", e **6.4**.
