## Boletim Especial de Aeronavegabilidade (*Special Airworthiness Bulletin*)

**ATA:** 73 – Controle de Combustível (*Fuel Control*)      **BEA** Nº 2022-03

**Assunto:** Controle de Combustível / Motores      **Data:** 23 de março de 2022

Convencionais - Carburadores equipados com boias.

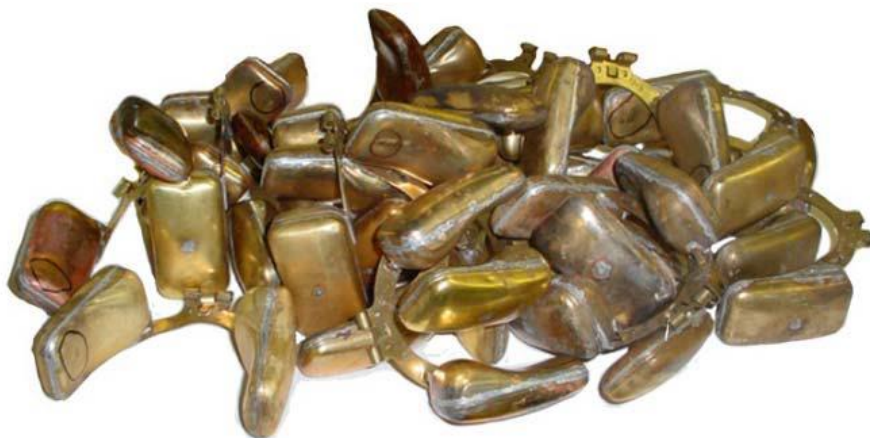
Furos podem ser causados pela fricção na película da boia do carburador. A película pode atritar com a cuba do carburador devido ao desgaste excessivo do pivô e afetar o alinhamento e a operação da boia e dos componentes de medição. Reduzindo-se a flutuabilidade da boia, pode-se ter uma medição equivocada de combustível para o motor e/ou vazamento de combustível pelo carburador. Estas condições podem levar a perda de potência do motor ou a um incêndio no mesmo.

Figura 1 – Boias com sinais de fricção/desgaste (VOLARE, 2009).

1. Executar a revisão geral do carburador a cada intervalo de revisão geral do motor.
2. O intervalo correto a ser seguido é o intervalo recomendado pelo fabricante do motor ou 12 anos ou 2400 horas de voo, o que ocorrer primeiro.
3. Durante a revisão geral, inspecionar a boia e sua válvula, substituindo-as por novas aeronavegáveis conforme necessário.
