Boletim Especial de Aeronavegabilidade (*Special Airworthiness Bulletin*)

ATA: 21 – Sistema de Ar Condicionado

BEA Nº 2020-09

Assunto: Inspeção do botão de controle do Sistema de Pressurização Manual **Data:** 10 de agosto de 2020

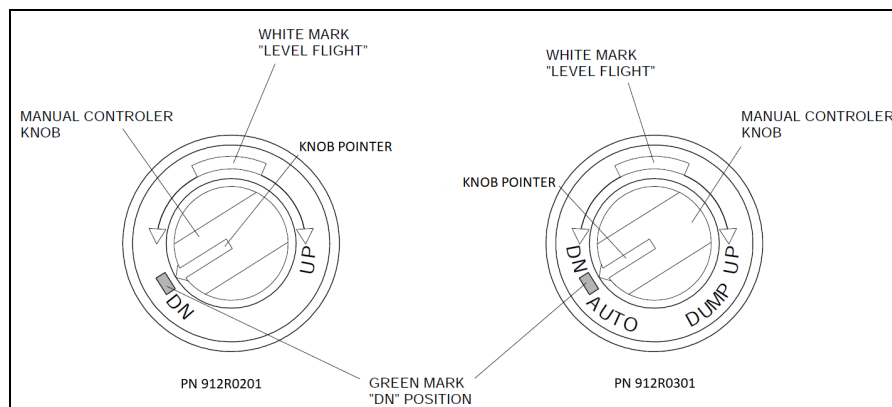
- 1- Inspecionem visualmente o botão de controle e o painel do sistema de pressurização manual quanto ao obscurecimento / apagamento das inscrições em tinta. Assegure-se de que a linha de referência do botão e as inscrições do painel estejam claramente visíveis e legíveis. Inscrições do botão e do painel obscurecidas ou apagadas podem lavar ao ajustamento incorreto do sistema de pressurização manual;

- 2- Faça um check do botão do sistema de pressurização manual (PN's 12R0201 ou 912R0301, veja Figura 1 abaixo) como se segue:
 - a) Assegure-se de que os motores e a APU não estejam em funcionamento;

- b) Gire o botão de controle do sistema de pressurização manual totalmente no sentido horário. Quando a linha de referência do botão de controle se aproximar da posição de 4 horas (posição "UP" na face do painel), um ponto de parada deverá ser sentido no movimento do botão;

- c) Gire o botão de controle do sistema de pressurização manual totalmente no sentido anti-horário. Quando a linha de referência do botão de controle se aproximar da posição de 8 horas (posição "DN" ou "DN AUTO" marca verde na face do painel, PN 912R0201 ou 912R0301, respectivamente), um ponto de parada deverá ser sentido no movimento do botão.

Se marcas obscurecidas / apagadas forem encontradas durante a inspeção visual, ou se muita força for requerida para girar o botão de controle ou se qualquer dos pontos de parada do botão de controle não for sentido, substitua a parte.
