DIVULGAÇÃO OPERACIONAL (DIVOP)

Nº 010/2014

CONTAMINAÇÃO DE COMBUSTÍVEL

ASSUNTO: CAMINHÃO-TANQUE ABASTECEDOR DE OPERADORES AEROPOLICIAIS

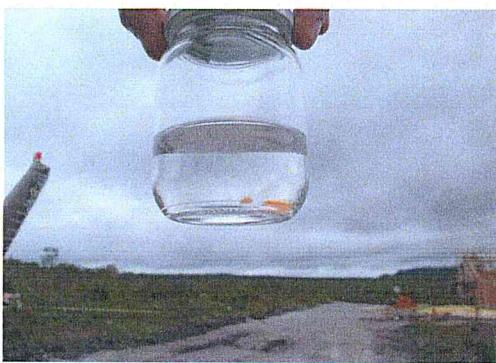
Pesquisas realizadas no sítio do acidente mostraram que havia a presença de uma substância de coloração marrom-claro no elemento do filtro de combustível da célula da aeronave, bem como na amostra do combustível coletado dos tanques do helicóptero e também no filtro do sistema de abastecimento do Caminhão-Tanque Abastecedor.

Foto 1 – aspecto do combustível retirado da aeronave no local do acidente

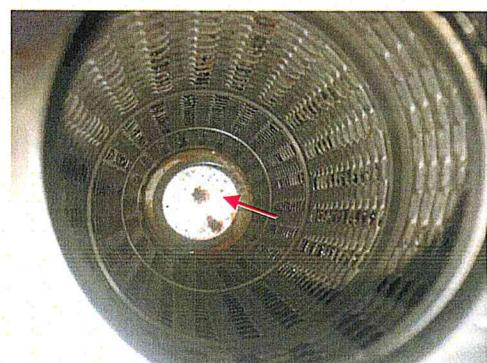
Foto 2 – aspecto da parte interna do corpo do filtro do caminhão-tanque abastecedor

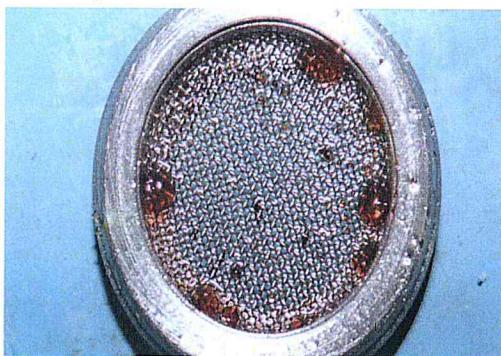
Os filtros de entrada da FCU e suas câmaras internas também apresentaram o mesmo tipo de contaminação.

Foto 3 – filtro da FCU tipo tela com vestígios de contaminação

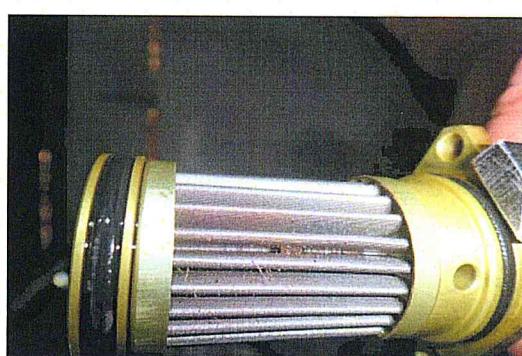
Foto 4 – filtro da FCU contaminado

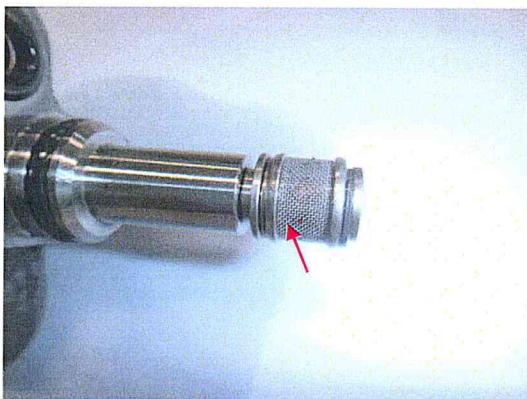
Foto 5 – filtro interno da FCU apresentando contaminação

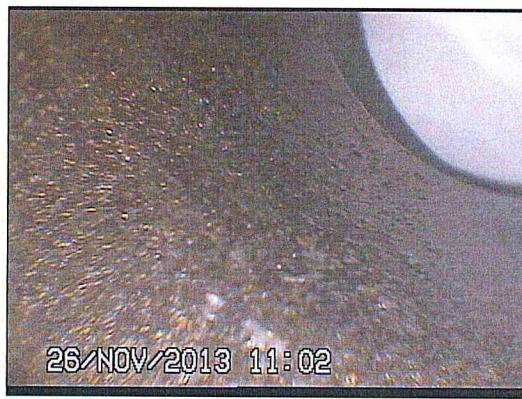
Foto 6 – câmara interna da FCU apresentando contaminação

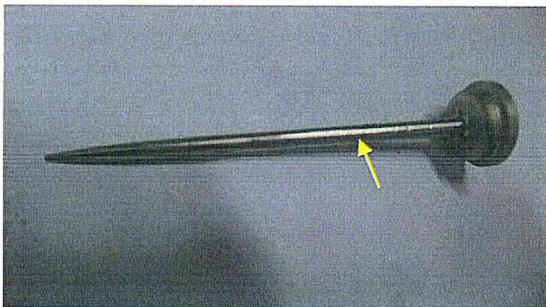
As peças móveis da FCU, como a *metering valve* e a haste, encontravam-se emperradas em razão da presença da substância contaminante, fato que impedia seu correto funcionamento.

Foto 7 – agulha da *metering valve* da FCU

Com base nos dados levantados, foi possível inferir que a perda de potência do motor esteve diretamente associada ao travamento da *metering valve* da FCU na posição "fechado". Esta condição impossibilitou que houvesse o incremento de potência do motor, após a atuação do piloto no coletivo, na fase de aproximação para pouso, culminando com a realização do pouso de emergência.

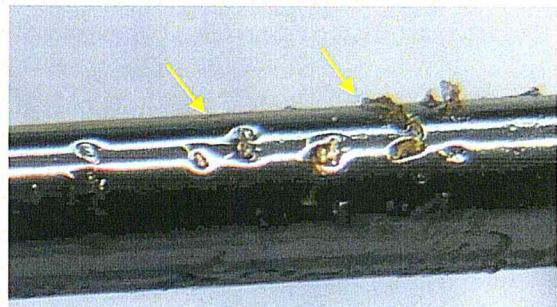
Foto 8 – foto ampliada da agulha da *metering valve*

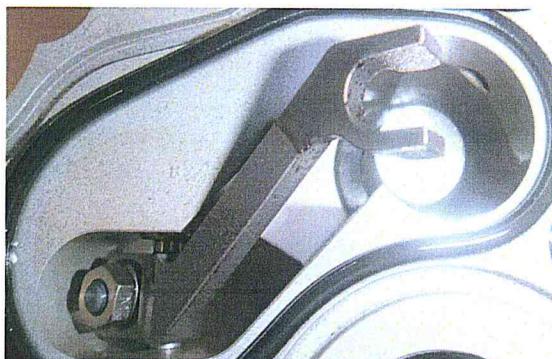
Foto 9 – haste de acionamento da *metering valve* da FCU

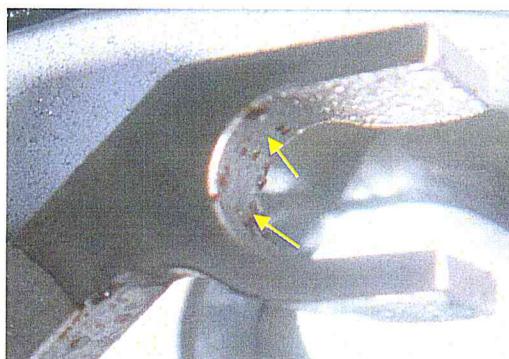
Foto 10 – foto ampliada da haste de acionamento da *metering valve* da FCU

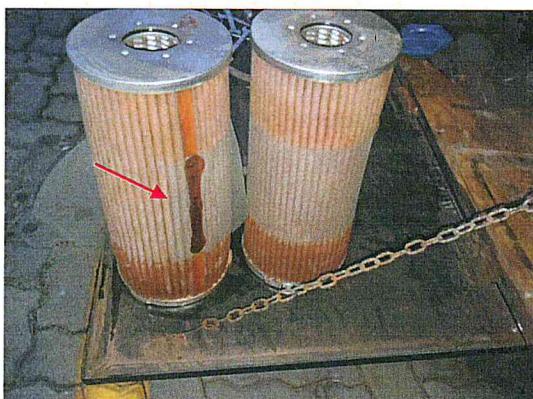
Foram retirados e analisados os filtros monitores de combustível que se encontravam instalados no Caminhão-Tanque Abastecedor utilizado para o reabastecimento da aeronave, sendo confirmada a presença do mesmo tipo de contaminação.

Foto 11 – filtros monitores do Caminhão-Tanque Abastecedor

Levantou-se que, embora as pesquisas sobre este tipo de contaminação ainda não sejam conclusivas, há indicativos de que a falha dos filtros monitores esteja relacionada à presença de sal no combustível aditivado. Suspeita-se, portanto, que o sal reage com o papel absorvente e prejudica a sua capacidade de retenção de água.

Outro cenário levantado refere-se ao desgaste prematuro do elemento monitor do filtro, considerando-se a hipótese de que, em dado momento da operação do Caminhão-Tanque Abastecedor envolvido no acidente, os limites de pressão diferencial, estabelecidos no *Form 1839-R20 03/13*, referentes à curva de substituição de elementos monitores por redução de vazão, tenham sido excedidos.

Essa possibilidade passou a ser considerada uma vez que o Caminhão-Tanque Abastecedor não era equipado com manômetro diferencial de pressão do combustível ou com outro meio que permitisse a leitura direta desse parâmetro.

- Assegurar-se de que o projeto e a construção dos seus Caminhões-Tanque Abastecedores atendem às instruções contidas na ABNT NBR 13310, notadamente, no que se refere à instalação do manômetro de pressão diferencial, ou de outro meio que permita a leitura direta desse parâmetro.

- Orientar e treinar os operadores dos Caminhões-Tanque Abastecedores quanto ao fiel cumprimento do estabelecido nos Manuais de Instrução de uso dos filtros monitores de combustível que os equipa, à semelhança do *Form 1839-R20 03/13*, emitido pela Velcon, notadamente, no que se refere ao monitoramento da curva de substituição de elementos monitores por redução de vazão.

- Instalar placas de aviso em local visível dos Caminhões-Tanque Abastecedores, alertando os seus operadores quanto à restrição ao uso de combustível aditivado, com base na Nota 1 do item 5.7 da ABNT NBR15216.

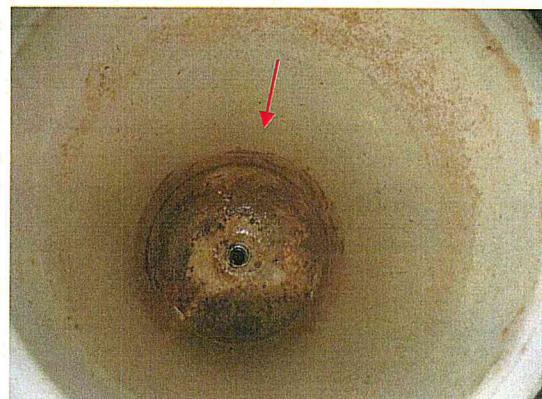
Foto 12 – alojamento do filtro do caminhão abastecedor
