DIVULGAÇÃO OPERACIONAL (DIVOP)

Nº 001/2015

AMT200 SO SUPER XIMANGO

ASSUNTO: INCIDENTE COM TREM DE POUSO

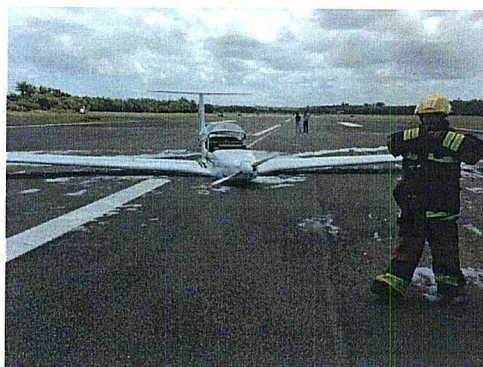
O avião teve danos leves e os ocupantes saíram ilesos.

Foto 01 – vista frontal da aeronave envolvida no incidente

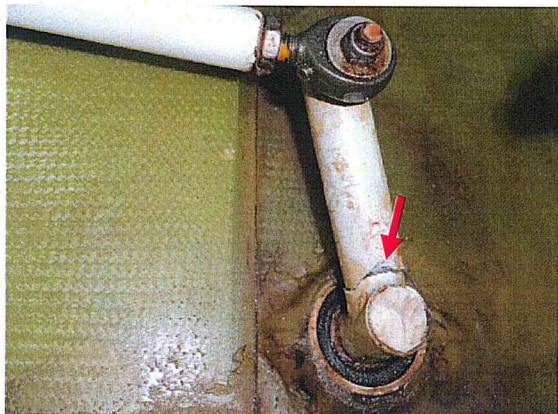
Durante a investigação, constatou-se que houve fratura da alavanca de comando da caixa de engrenagens PN 27622 (foto 02), fato que impediu o correto funcionamento do mecanismo de arriamento do trem de pouso.

Foto 02 – alavanca fraturada (PN 27622)

Diante desse fato, a referida alavanca foi enviada para análise em laboratório, cujo relatório técnico apresentou a seguinte conclusão: “Como o material não apresentou deformação plástica macroscopicamente mensurável ao longo de suas seções, pode-se descartar o excesso de carga como a causa da quebra do tubo. Pelas análises macro e microestruturais realizadas, pode-se admitir que o comprometimento da integridade estrutural (quebra) foi produzido por corrosão da parte interna do tubo (sem pintura), sendo incrementada a partir das inclusões presentes em todo o material”.

- Inspeccionar, com a maior brevidade, a alavanca de comando da caixa de engrenagens PN 27622 de suas aeronaves, buscando identificar a presença de corrosão e/ou trincas.

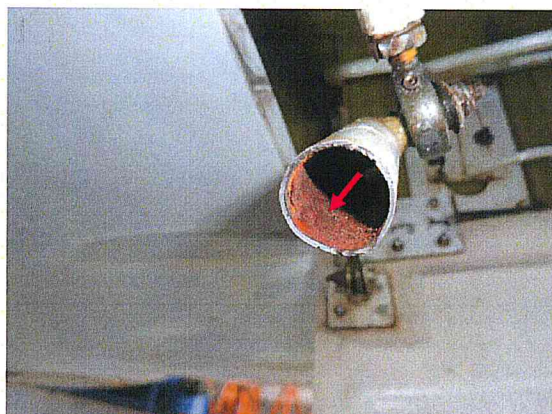
Por meio de inspeção visual, observou-se a presença de corrosão na parte interna da alavanca que sofreu a fratura, conforme foto 03.

Foto 03 – corrosão na parte interna da haste (tubo) fraturada

A presença de corrosão na referida alavanca (foto 03) pode estar relacionada à falta de tratamento anticorrosivo na parte interna daquele componente. Essa situação pode ter sido agravada pelo fato de se tratar de um tubo oco (fotos 04 e 05), instalado na posição vertical e sem proteção na extremidade superior (foto 05), facilitando o acúmulo de umidade no seu interior.

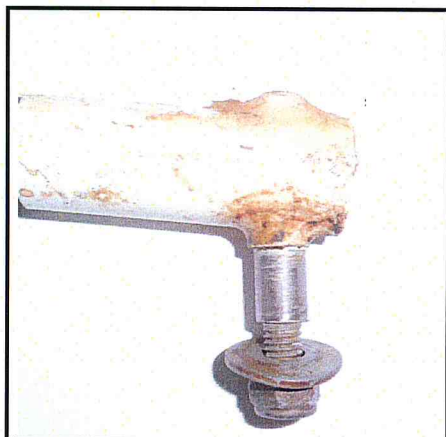
Foto 04 – vista lateral da alavanca

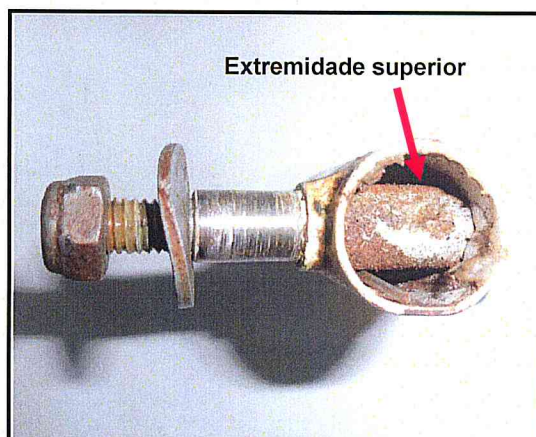
Foto 05 – vista da extremidade superior da alavanca (sem proteção).
