## **Foco: Risco de hidroplanagem operando em pistas contaminadas.**

### **Finalidade**

Alertar os pilotos da aviação geral sobre os riscos de hidroplanagem decorrente da operação em pistas contaminadas (molhadas e com a presença de poças d'água).

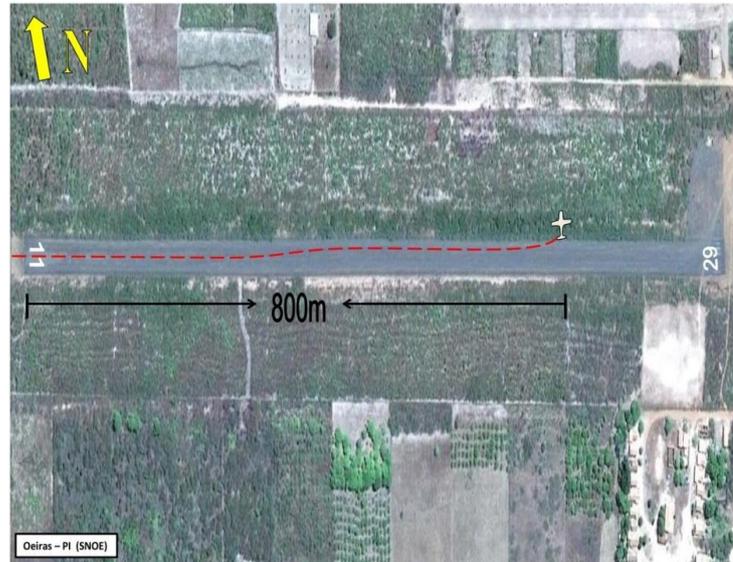
Após o toque no solo na pista 11 de SNOE, o piloto perdeu o controle direcional da aeronave, saindo para a esquerda dos limites laterais da pista. A aeronave teve a parada total a, aproximadamente, dez metros do limite lateral esquerdo da pista, vindo a colidir contra arbustos existentes no local. A aeronave teve danos substanciais nos dois motores, nas duas hélices, no trem de pouso, nas asas, nos ailerons e nos flaps direito e esquerdo. O piloto e seis passageiros saíram ilesos e uma passageira sofreu lesões leves.

Trajetória da aeronave até a parada total

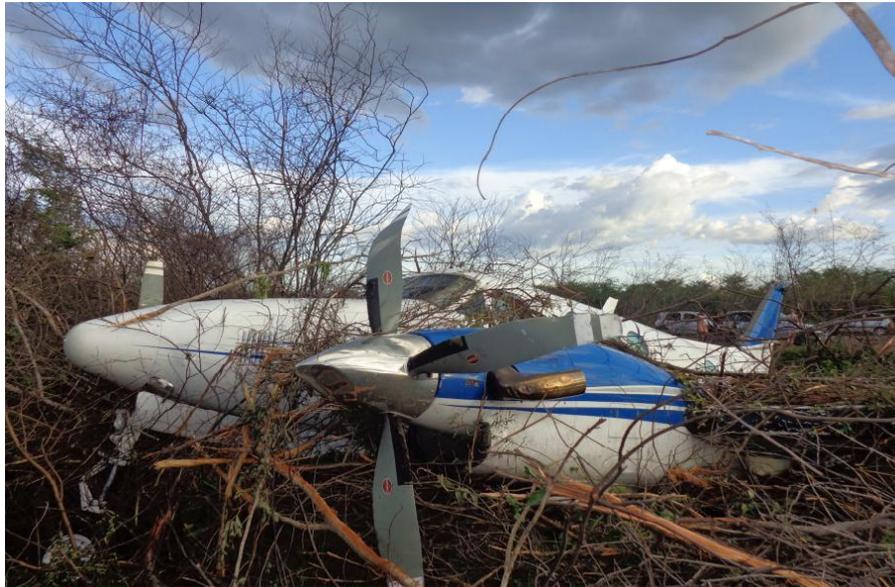
O piloto relatou que, após o toque no solo, utilizou os reversores dos motores normalmente e, no momento em que retirou o reverso e começou a usar os freios, a aeronave perdeu a reta. Informou ainda que, devido à existência de algumas poças

d'água na pista, o avião teria hidroplanado. Sem efetividade nos freios e nos pedais, o piloto não conseguiu evitar a saída da pista.

Vista lateral da aeronave após o acidente

A decisão de realizar um pouso em um aeródromo não homologado, bem como haver utilizado uma pista molhada e com a presença de poças d'água denotaram uma inadequada avaliação dos riscos presentes no contexto. As falhas relativas às decisões assumidas pelo piloto contribuíram para a ocorrência na medida que resultaram no ingresso da aeronave em uma condição crítica, afetando o seu controle.

Operadores e pilotos da aviação geral deverão conscientizar-se da importância de avaliar corretamente os riscos de hidroplanagem decorrente da operação em pistas contaminadas.
