Foco: Procedimentos para evitar a ocorrência de *porpoise* durante o pouso e, caso ocorra, para sua interrupção.

Finalidade

Alertar os pilotos de aeronaves de asa fixa sobre necessidade de se observar os parâmetros recomendados pelos fabricantes de aeronaves para as fases de aproximação e pouso, bem como a importância da arremetida como medida para a interrupção do *porpoise*.

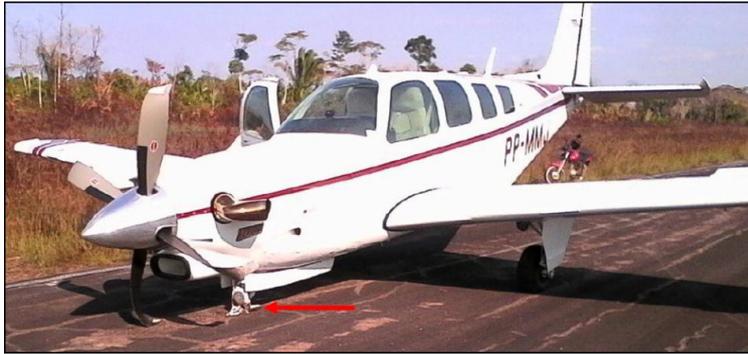
A aeronave teve danos no conjunto de roda do trem de pouso auxiliar (trem de nariz), no motor e nas pontas das hélices. Seus quatro ocupantes permaneceram ilesos.

Vista frontal esquerda da aeronave. A seta vermelha identifica o local de quebra do trem de pouso auxiliar.

Uma vez configurada a entrada em *porpoising*, a adoção imediata de uma arremetida seria o procedimento recomendado. Como a arremetida não foi tentada, um terceiro toque do trem de pouso auxiliar acabou sobrecarregando sua estrutura, levando ao empenamento do eixo da roda e às fraturas do garfo. Como conseqüência desta fratura, houve o toque das hélices com o solo, numa condição de motor operando ainda com potência, causando uma parada brusca.

Os pilotos de aeronaves de asa fixa deverão observar os parâmetros recomendados pelos fabricantes de aeronaves para as fases de aproximação e pouso, bem como a importância da arremetida como medida para a interrupção do *porpoise*.

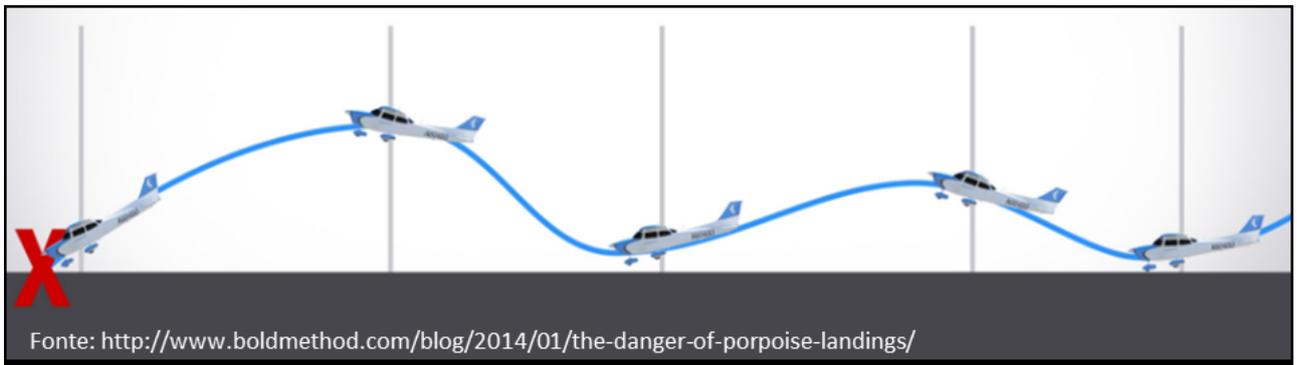
O pouso *porpoise* é uma aterrissagem definida por uma série de saltos e mergulhos, de forma que, ao tocar a pista, a aeronave é impulsionada para cima, afastando-se do solo com velocidade insuficiente para voar. Como resultado deste salto sem velocidade, a aeronave retorna ao solo e toca a pista de maneira brusca, sendo impulsionada novamente para cima, de maneira contínua.

Trajetória da aeronave durante a ocorrência de *porpoise landing*

Por outro lado, a ação corretiva adotada para a redução da velocidade, já antes do toque, pode ter sido excessiva, levando a um afundamento mais acentuado e a um toque um pouco mais brusco do que em um pouso normal, o que explicaria o retorno da aeronave para cima.

Já a manutenção do manche na posição de cabrar, numa condição de pouca energia, levaria rapidamente a aeronave ao estol, o que explicaria o afundamento do nariz do avião (por conta do peso do motor) e o conseqüente toque no trem de pouso auxiliar.
