Focos: Pouso em condições meteorológicas propícias à ocorrência de windshear (tesoura de vento).

Finalidade

Alertar operadores e pilotos de aeronaves sobre a importância de consultar previamente ao voo as condições meteorológicas presentes no aeródromo de destino e, durante o pouso, avaliar a possibilidade da ocorrência de *windshear*, adotando as ações preconizadas nesse Alerta de Voo.

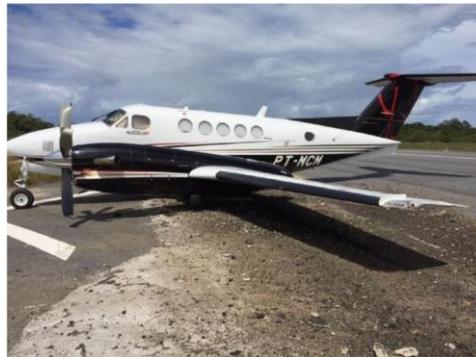
Durante o pouso na pista 15 de SBTV, por volta das 14h40min (UTC), a aeronave tocou o solo de forma brusca, aproximadamente dois metros e meio antes do início da pista, em terreno irregular. O impacto contra o solo provocou a ruptura do trem de pouso principal esquerdo. Como consequência dessa quebra, as pás da hélice esquerda tocaram a pista durante a corrida após o pouso.

O avião perdeu a reta para a esquerda, parando na interseção que ligava a pista ao pátio secundário do Aeródromo de Terravista. A aeronave teve danos substanciais no trem de pouso principal esquerdo, no motor e hélice esquerdos e no pneu do trem de pouso principal direito, porém todos os ocupantes saíram ilesos.

Vista lateral da aeronave após a parada total.

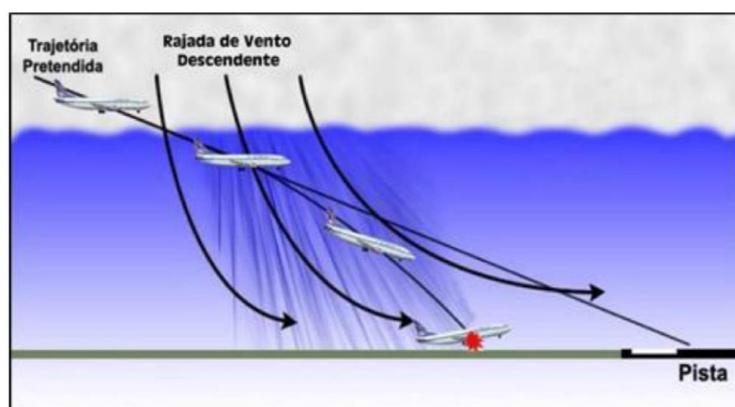
Alguns acidentes tiveram como fator contribuinte rajadas de vento descendente características de *windshear*, as quais desestabilizaram as aeronaves durante a aproximação para o pouso e as lançaram de encontro ao solo.

Windshear durante o pouso

Caso a aeronave seja submetida aos efeitos de uma tesoura de vento, a melhor contramedida é executar uma arremetida no ar, aplicando potência máxima no(s) motor(es) e pitch up máximo, mantendo a configuração da aeronave, medida que deve assegurar uma razão de subida positiva.
