Foco: Rápida degradação das condições meteorológicas no período compreendido entre a decolagem e a aproximação para pouso.

Finalidade

Alertar os pilotos de aeronaves das aviações executiva e geral sobre a importância de considerar no planejamento da operação a possibilidade de rápida degradação das condições meteorológicas no período compreendido entre a decolagem e a aproximação para pouso.

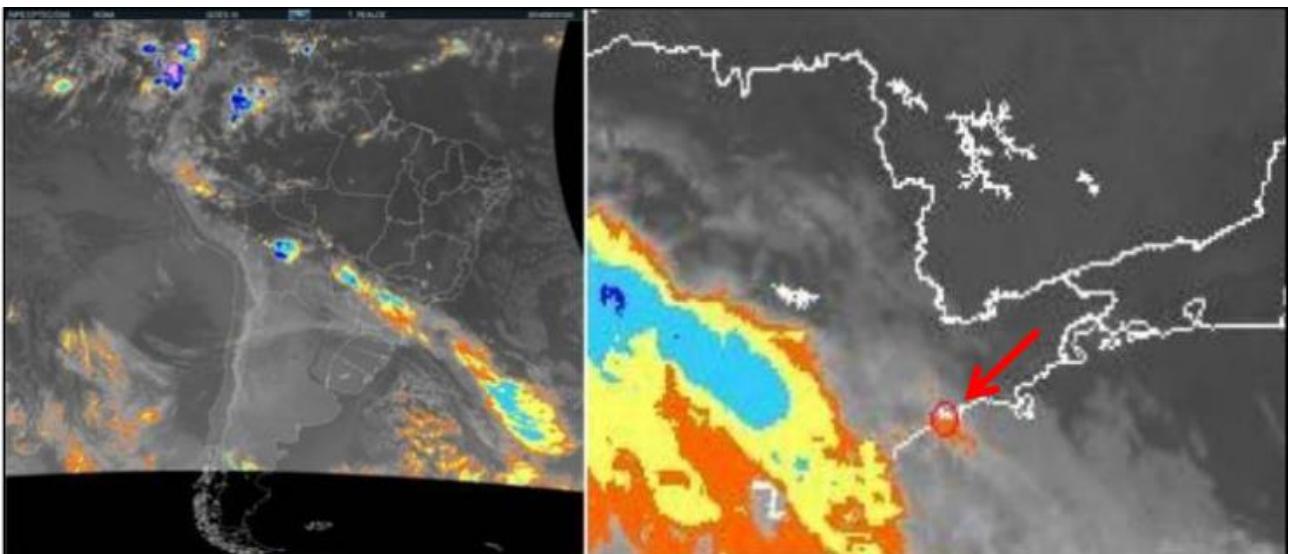
A investigação do acidente verificou que a nebulosidade presente sobre o município de Santos - SP era constituída predominantemente de nuvens baixas, com características estratiformes do tipo Stratus e Stratocumulus, cobrindo mais da metade do céu, desde 11h00min (UTC) até às 13h30min (UTC), conforme mostrado nas figuras.

Imagen das 11h00min (UTC) - Zoom da área do acidente da imagem de satélite marcada na cor vermelha.

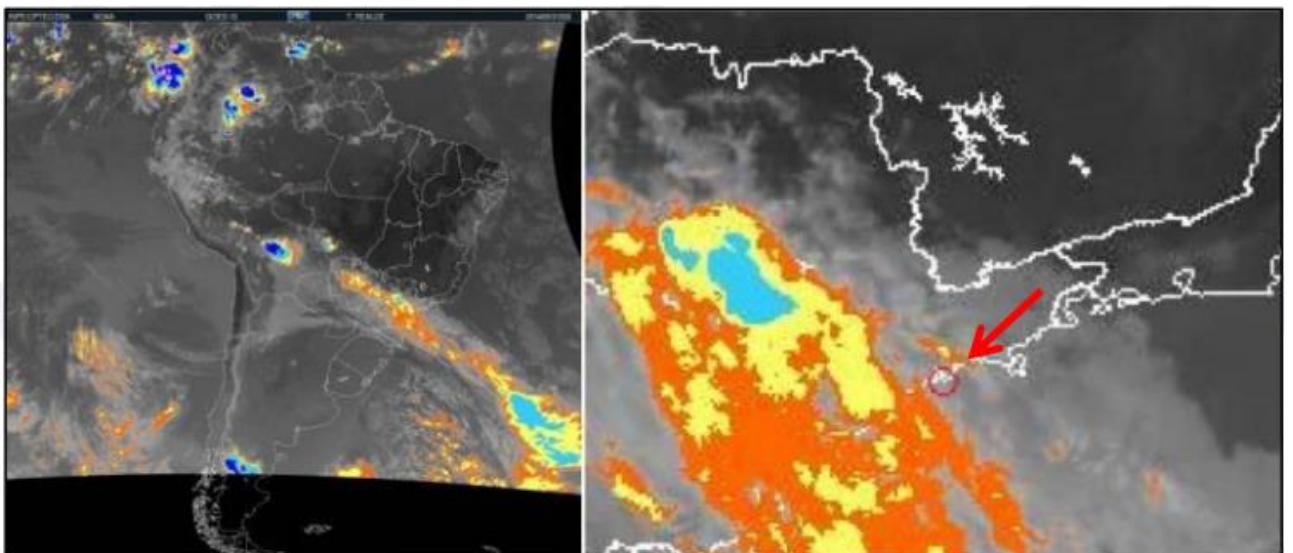
Imagen das 13h30min (UTC) - Zoom da área do acidente da imagem de satélite marcada na cor vermelha

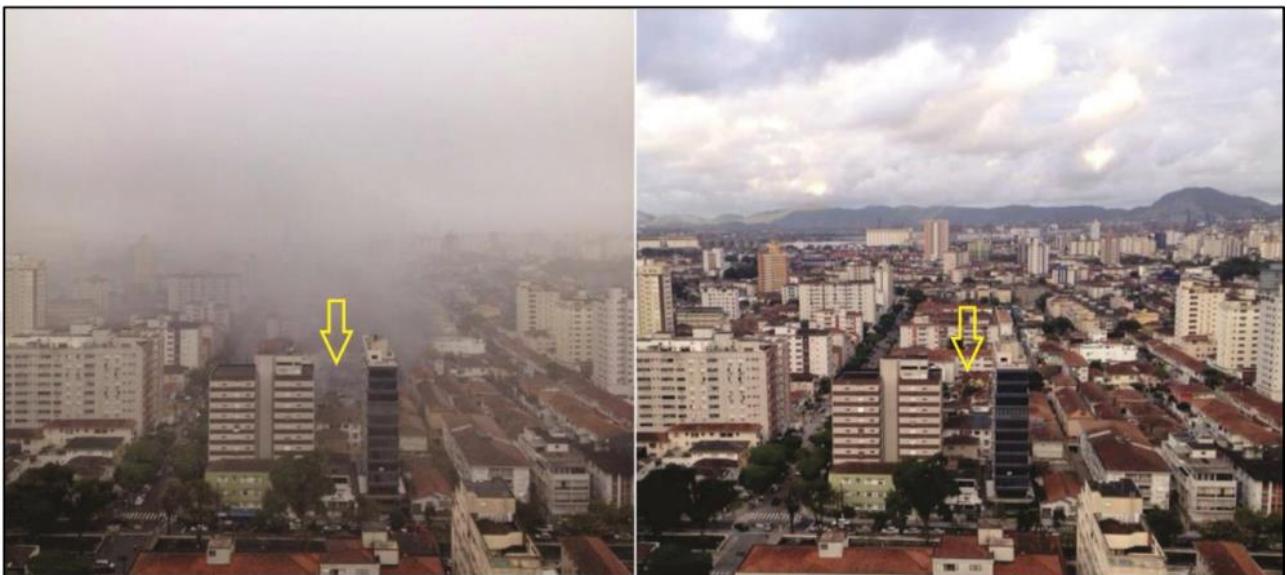
Comparativo visual das condições meteorológicas do local da queda da aeronave, indicado pela seta, em dois momentos: instantes após o acidente (esquerda) e no dia seguinte ao acidente (direita). Na imagem da esquerda é possível visualizar, ainda, a fumaça gerada pela aeronave após o impacto contra o solo.

Assim, ficou evidenciado no Relatório Final de investigação elaborado pelo CENIPA que próximo ao horário do acidente, aproximadamente às 13h03min (UTC), o Aeródromo de Santos operava sob fortes restrições meteorológicas, devido à chuva e névoa que afetaram sensivelmente a visibilidade e o teto a partir das 12h00min (UTC).

A consulta a boletins meteorológicos é uma importante ferramenta para mitigar este risco, pois permite o conhecimento prévio sobre as condições de visibilidade e de teto no aeródromo de partida, ao longo da rota e no aeródromo de destino.

Vale ressaltar que a consulta a boletins meteorológicos possibilita a análise da probabilidade de rápida degradação das condições meteorológicas no período compreendido entre a decolagem e a aproximação para pouso, outro aspecto que também deve ser considerado pelos tripulantes durante o planejamento da operação.
