Foco: Utilização de publicações técnicas não fornecidas pelos fabricantes de aeronaves e não aprovadas pelos órgãos certificadores.

Finalidade

Alertar os operadores e pilotos brasileiros para que não utilizem publicações técnicas não aprovadas pelos órgãos certificadores, em especial Manuais de Operações diferentes daqueles confeccionados pelos fabricantes das aeronaves.

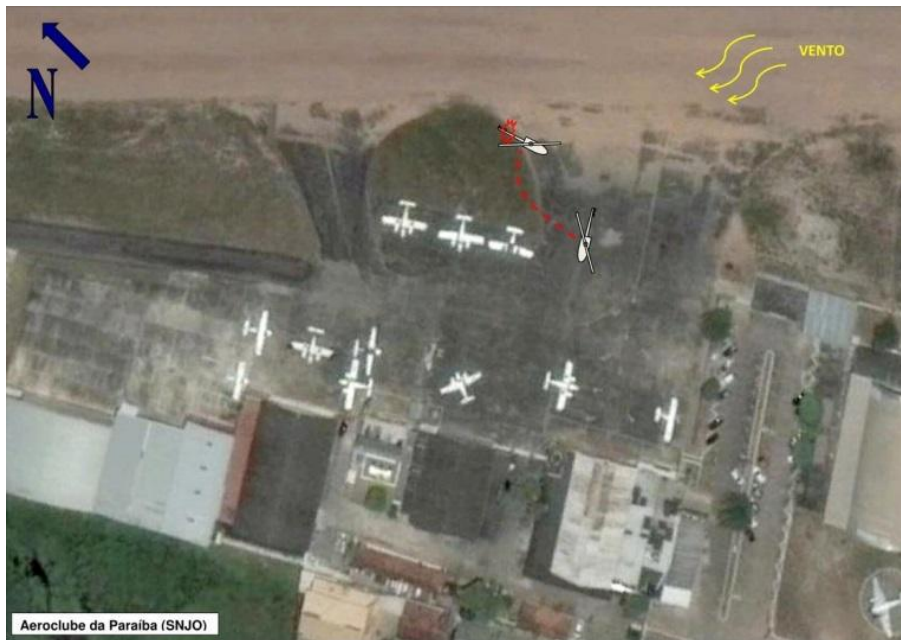
Croqui do acidente

Ao iniciar a operação de táxi, às 16h44min (local), em voo pairado, o piloto comandou um giro de 180° à direita, visando sair do pátio de manobras e ingressar na pista de pouso/decolagem. Quando o helicóptero completou os primeiros 90° de giro, a aeronave apresentou tendência de se deslocar à frente, o que provocou sua aproximação com a aeronave que permanecia estacionada.

Com a intenção de evitar a colisão com outra aeronave que se encontrava estacionada no pátio, o piloto tentou controlar o deslocamento à frente, levando o helicóptero para a direita e à frente, colidindo o esqui bruscamente contra o solo. Houve o seccionamento do cone de cauda pelas pás do rotor principal. Todos os três ocupantes saíram ilesos.

Ao realizar a manobra, a aeronave ficou com a cauda posicionada contra a direção do vento. Quando o helicóptero completou os primeiros 90º de giro, sofreu a interferência do vento de cauda, o que provocou sua aproximação com a aeronave que permanecia estacionada. Com a intenção de evitar a colisão com essa aeronave, o piloto tentou controlar o deslocamento à frente, levando o helicóptero para a direita e à frente, colidindo o esqui bruscamente contra o solo, culminando com o acidente.

Operadores e pilotos de aeronaves Robinson R-44 devem obedecer, exclusivamente, aos Manuais de Operações confeccionados pelo fabricante da aeronave, evitando a utilização de publicações diferentes das aprovadas pelos órgãos certificadores.
