Foco: Pouso com aeronaves equipadas com motores à reação levando em conta a extensão da pista.

Finalidade

Alertar os pilotos de aeronaves equipadas com motores à reação sobre a necessidade de serem consideradas as características de funcionamento e de resposta desses motores por ocasião do planejamento e execução das aproximações para pouso, mormente quando a distância mínima requerida seja próxima ao comprimento total da pista.

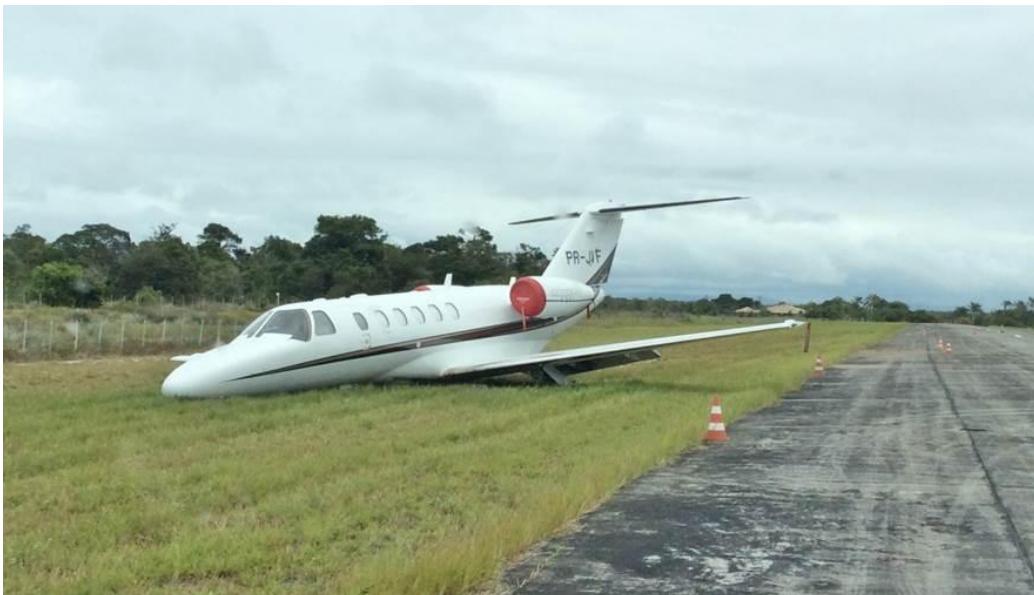
A parada total da aeronave ocorreu cerca de 360 metros depois do toque inicial no solo, defasada 20º para a direita da trajetória ideal de pouso. A aeronave teve danos substanciais no trem de pouso auxiliar, na fuselagem inferior e no pneu do trem de pouso principal direito. O piloto e os passageiros saíram ilesos.

Posição final da aeronave após o evento

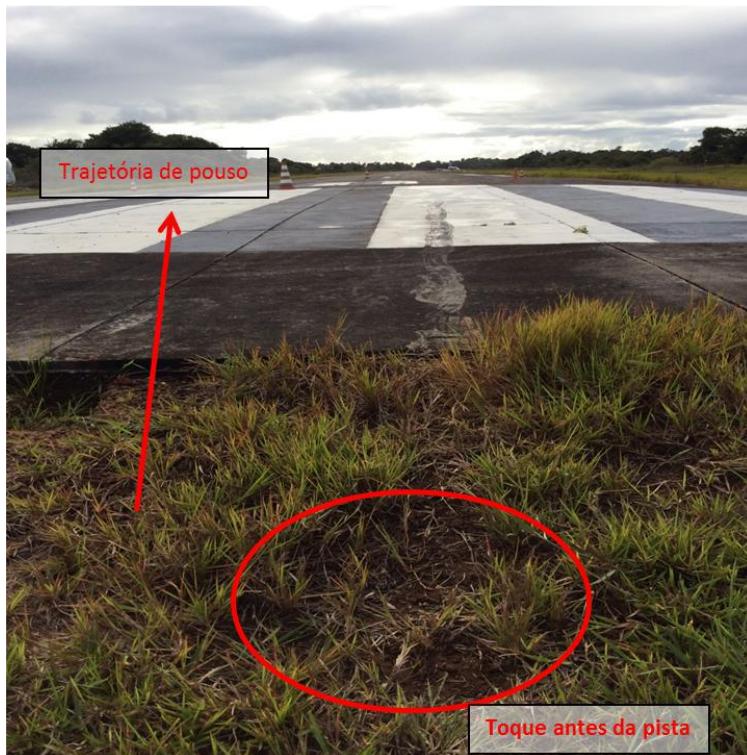
A investigação realizada apurou que a aeronave realizou o toque no solo com os trens de pouso principais a aproximadamente cinco metros antes do limite da cabeceira 11 do Aeródromo Barra Grande.

As marcas no solo indicaram que o pouso foi realizado antes do início da pista, com os trens principais tocando o terreno irregular com vegetação rasteira (grama). Na sequência, o avião atingiu o início do concreto, momento no qual ocorreu o estouro do pneu do trem de pouso principal direito e a aeronave começou a perder a reta para a direita. Sem controle direcional, o tripulante não conseguiu evitar que a aeronave saísse da pista.

Marcas do toque do trem de pouso principal direito antes do início da pista

O toque do trem de pouso principal antes do início da pista indica que o piloto não foi capaz de manter uma rampa que o levasse ao ponto escolhido para o pouso.

Pilotos de aeronaves equipadas com motores à reação deverão estar conscientes sobre a necessidade de se considerar as características de funcionamento e de resposta desses motores por ocasião do planejamento e execução das aproximações para pouso, em especial quando as dimensões da pista forem próximas aos limites estabelecidos no Manual de Operações da aeronave.

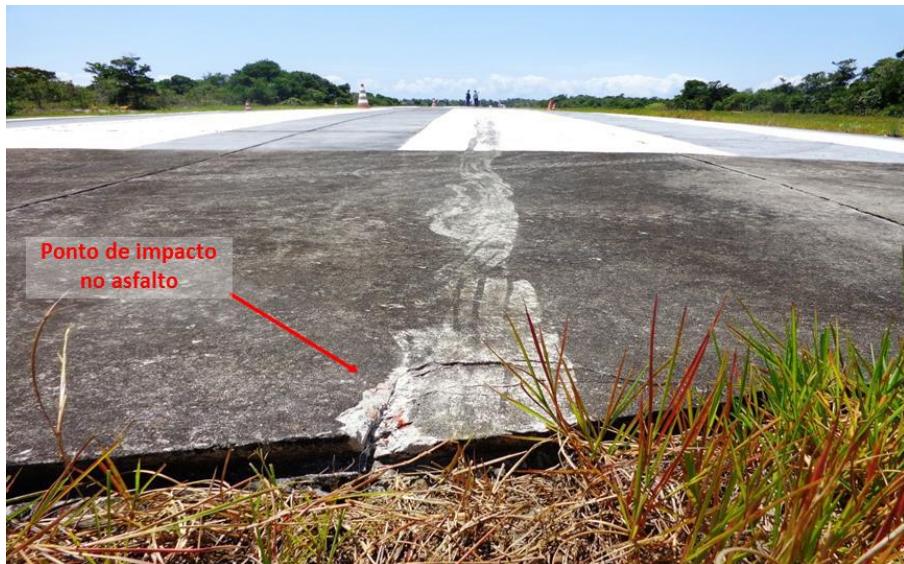
Ponto de impacto do trem de pouso contra o concreto do início da pista
