### **Foco: Esquecimento da realização do cheque do trem de pouso nas aproximações finais em descumprimento às normas operacionais e manuais de voo das aeronaves.**

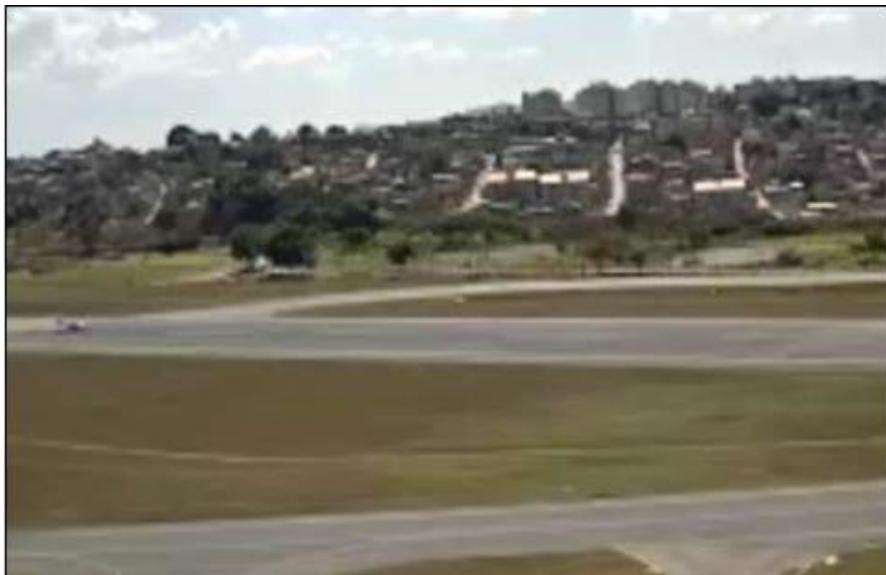
O toque da parte inferior da aeronave, sem o trem de pouso baixado, ocorreu próximo à cabeceira da pista 13 do Aeroporto da Pampulha, conforme sequência de fotos registradas por câmeras de vigilância do aeroporto.

**Momento em que a aeronave efetua o toque na pista com trem recolhido**

1. a importância do fiel cumprimento das normas operacionais e dos manuais de voo das aeronaves, sobretudo no que diz respeito às corretas configurações da aeronave para a realização dos poucos normais;
2. um possível aumento do risco de esquecimento da realização do cheque do trem de pouso nas aproximações finais, em razão da mudança na fraseologia prevista para essa fase do voo, a qual não prevê que a tripulação informe ao órgão ATS a situação do trem de pouso.

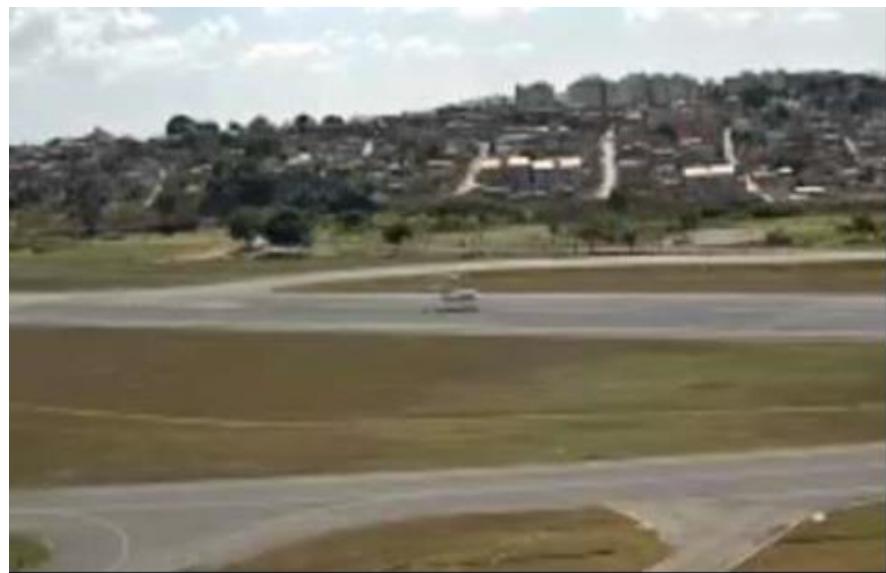
**Momento em que a aeronave está fora do solo em arremetida**
