### Foco: Pouso em condição de visibilidade abaixo da mínima requerida para a operação VFR.

#### Finalidade

Alertar os pilotos de aeronaves da aviação executiva sobre a importância de valorizar os requisitos mínimos de operação VFR.

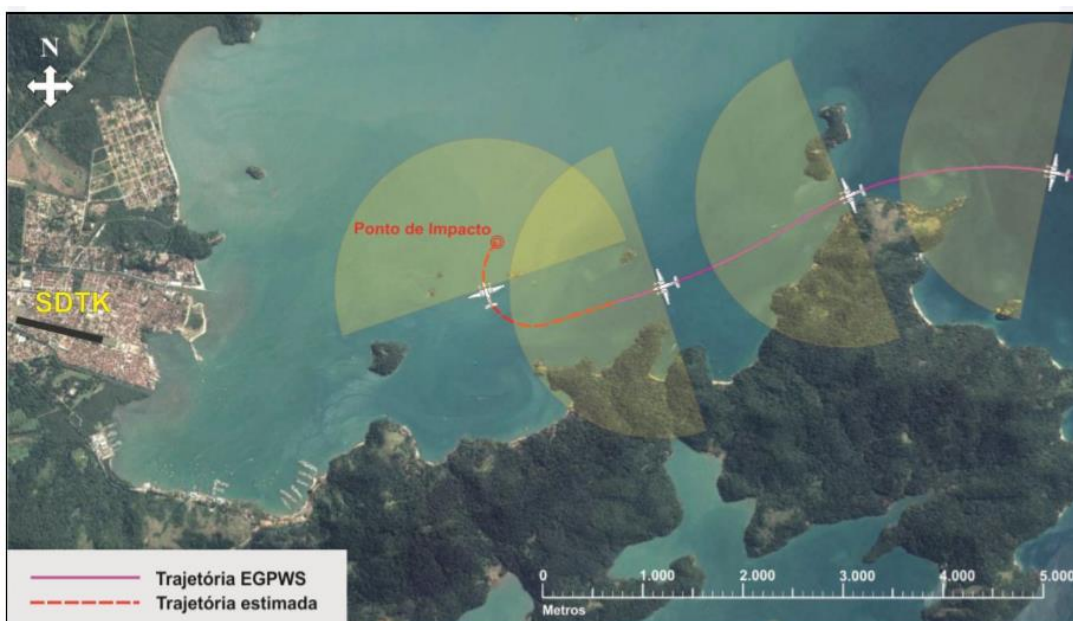
**Ilustração do alcance visual do piloto (estimado em 1.500m), em relação à trajetória da aeronave (aeronave fora de escala)**

Ao associar as informações de visibilidade da região, à trajetória da segunda tentativa de aproximação da aeronave, verificou-se que o campo visual do piloto estava restrito e com poucas referências visuais do solo que pudessem permitir a sua orientação.

Tal condição agravou-se, ainda mais, na parte final da trajetória, quando o alcance visual do piloto não permitia identificar referências à frente.

Ao iniciar uma curva à direita, a aeronave passou a sobrevoar uma região sobre terreno homogêneo (água), onde não havia a presença do relevo que pudesse fornecer sinais visuais focais e ambientais, e que permitisse ao piloto estimar a sua altura em relação à água.

Desse modo, constatou-se que o fato de a aeronave estar voando à baixa altura sobre a água (cerca de 270ft) pode ter favorecido o fenômeno da ilusão visual de terreno homogêneo, acarretando uma falsa percepção de altura, acima da real.

o piloto muito provavelmente teve uma desorientação espacial que acarretou a perda de controle da aeronave.

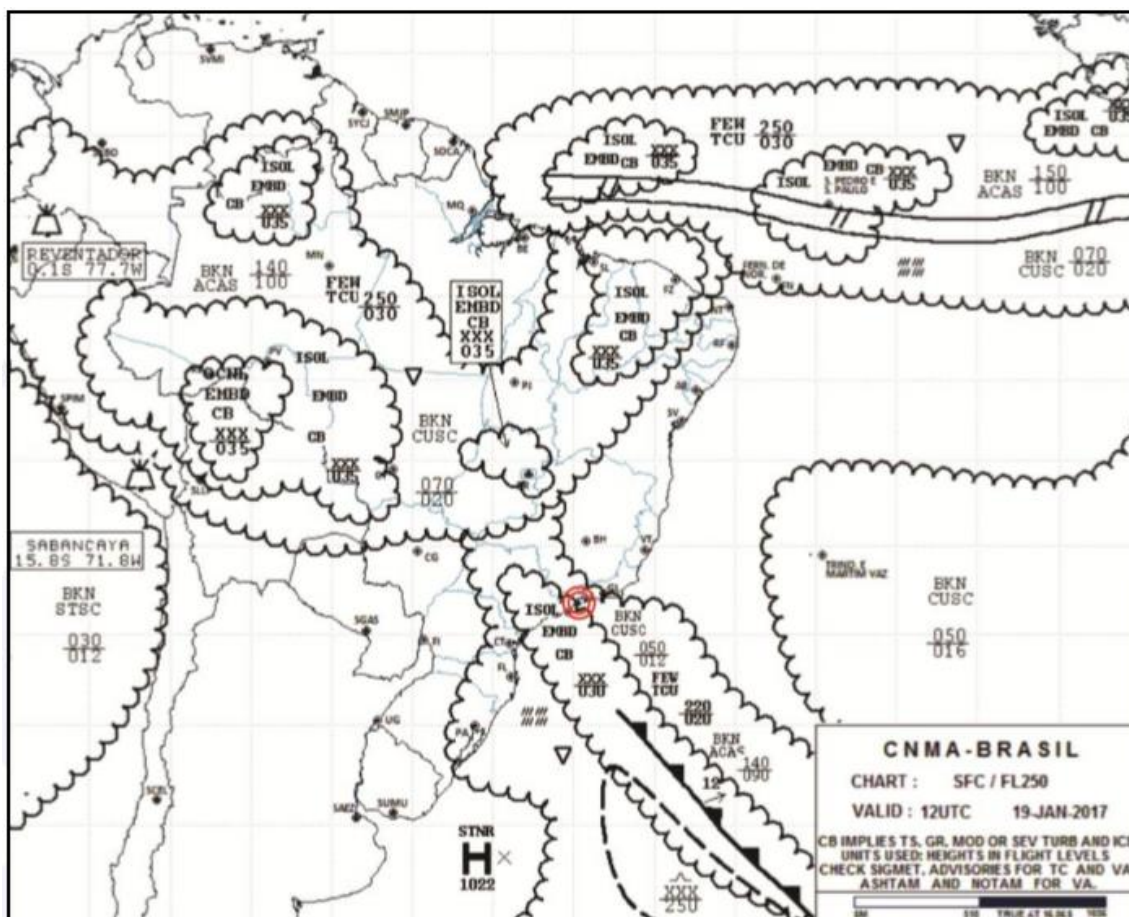
O prognóstico de tempo significativo (carta SIGWX) das 12h00min (UTC), do dia 19 de janeiro de 2017, com projeções no período compreendido entre 09h00min e 15h00min (UTC), indicava presença de tempo nublado com nuvens a 1.200ft, constituindo teto, com possibilidade de chuva contínua, e a presença de nuvens do tipo *Towering Cumulus* (TCU - Cumulus encastelados).

**Carta SIGWX do dia 19 de janeiro de 2017 das 12h00min (UTC), com destaque para a região de Paraty – RJ (destacada em círculos vermelhos)**

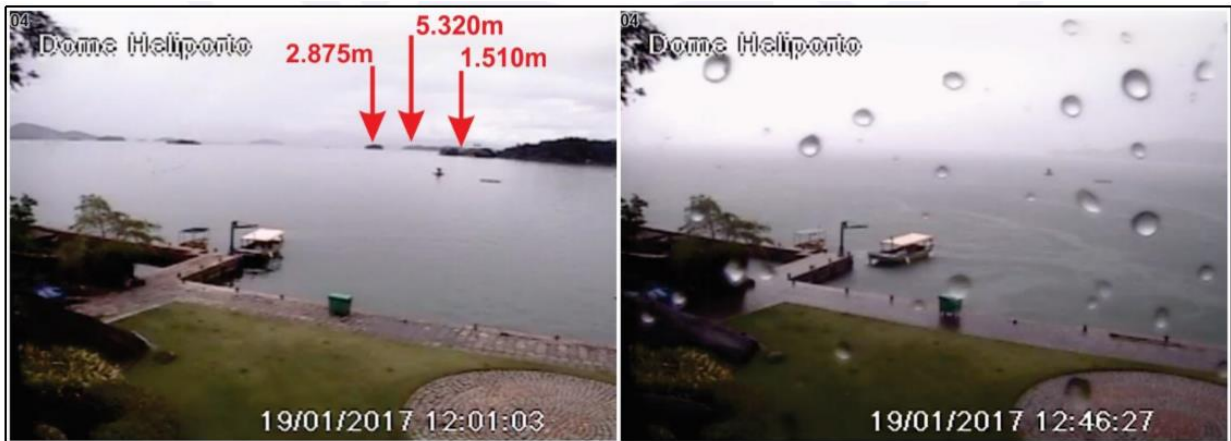
A análise realizada nas imagens de uma câmera de segurança em um heliponto da Baía de Paraty, posicionada na região onde ocorreu o impacto da aeronave, estimou que a visibilidade horizontal, registrada no momento do acidente era de 1.500m.

**Comparativo das condições de visibilidade no local da queda da aeronave em dois momentos: à esquerda – horário de decolagem, e à direita – dois minutos após o acidente**

Uma vez que o Aeródromo de Paraty permitia, unicamente, operações sob regras de voo VFR, as condições meteorológicas se mostraram impeditivas para a operação dentro dos limites mínimos de segurança requeridos, pois conforme a Instrução do Comando da Aeronáutica de número 100-12 (ICA 100-12) “Regras do Ar”, era requerida uma visibilidade no solo mínima de 5.000m e teto de 1.500ft para a operação sob VFR. Desse modo, verificou-se que, naquele momento, não havia as condições mínimas de visibilidade requeridas para as operações de pouso e decolagem.

Ao encontrar condições de nebulosidade e visibilidade incompatíveis com o voo visual, o piloto deve tomar a decisão de efetuar o pouso em aeródromos alternativos, inclusive o de origem, para os quais ele pode retornar e aguardar até que as condições de voo fiquem adequadas à operação visual.
