Foco: Avaliação das condições meteorológicas na fase de planejamento de voo.

Alertar os pilotos de aeronaves da aviação geral e instrutores de aeroclubes sobre a importância da avaliação das condições meteorológicas durante o planejamento de voo.

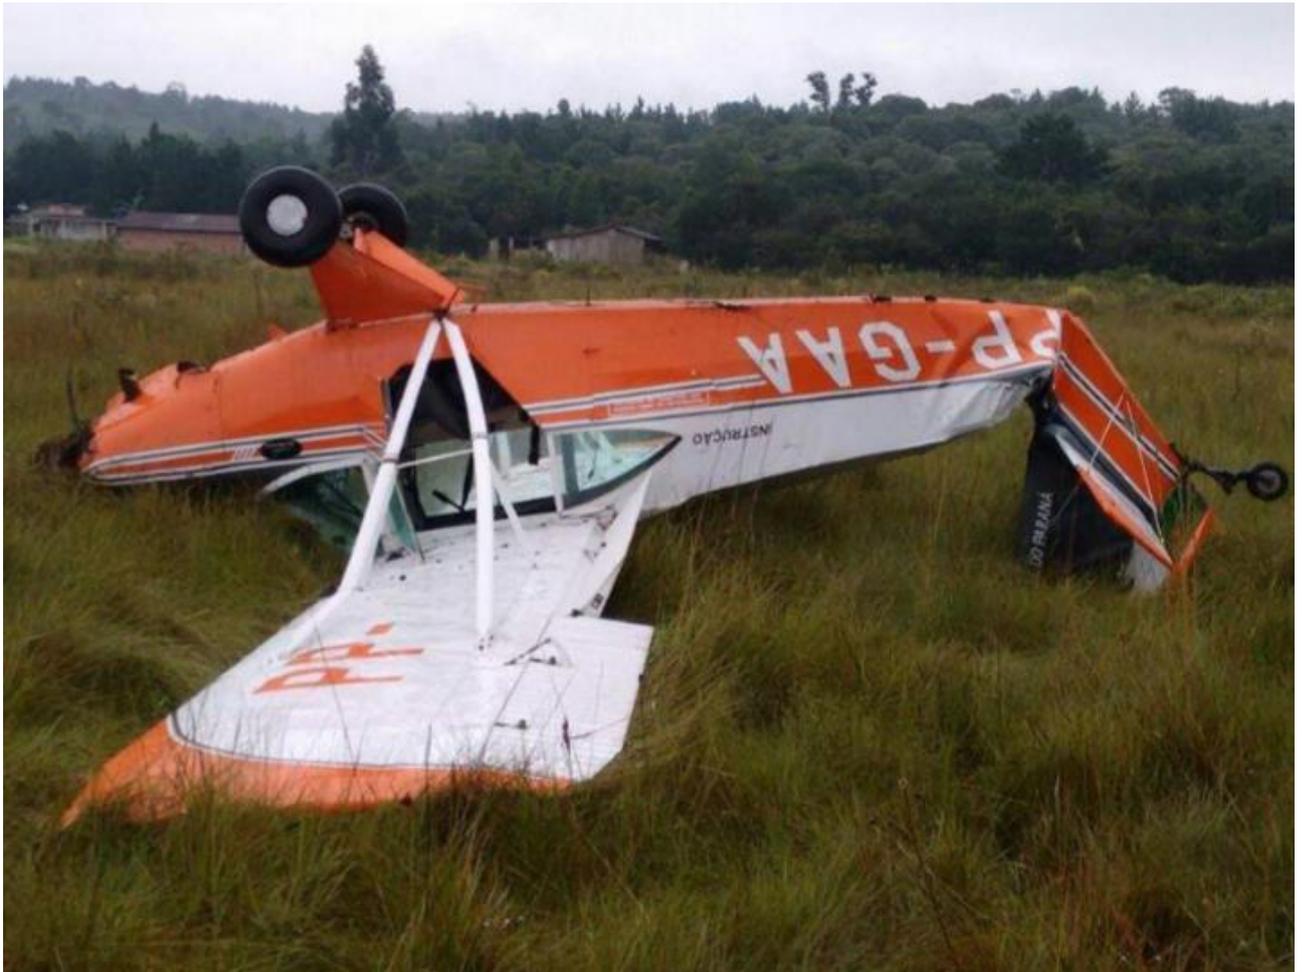
Por ser uma área de campo (grama alta) e apresentar diversas irregularidades no solo (inclusive com a presença de cercas próximo ao local do acidente), durante a corrida após pouso, as rodas do trem principal travaram na grama e a aeronave capotou. A aeronave teve danos substanciais. O instrutor e o aluno saíram ilesos.

Aeronave após a parada total

O relatório de investigação do CENIPA concluiu que não existiu uma supervisão que efetivamente pudesse controlar o desempenho das atividades operacionais, sobretudo no que se refere ao julgamento e avaliação da meteorologia, principalmente em se tratando de uma localidade cujas características climáticas inspiram atenção. Por haver, no dia da ocorrência, oito voos previstos, sete cancelamentos de voos programados e apenas uma decolagem, evidenciou-se uma falta de atuação eficaz da supervisão de instrução e/ou gerência de segurança operacional, de forma a oportunamente intervir para evitar a ocorrência. Em função das condições meteorológicas adversas, houve um lapso de planejamento e julgamento por parte da tripulação da aeronave.

Pilotos da aviação geral deverão estar conscientes sobre a necessidade de se fazer, na fase de planejamento de voo, um estudo minucioso das condições meteorológicas do local de origem, da rota, do local de destino e do local de alternativa, através da análise dos últimos boletins meteorológicos e da previsão do tempo.

O planejamento do voo deve ser realizado, de modo a evitar condições meteorológicas adversas ao longo da rota ou no aeródromo de destino.

Deve haver um efetivo acompanhamento das atividades de instrução por parte da direção da organização, principalmente no que tange à avaliação das condições meteorológicas antes dos voos.
