Foco: Pouso em condições de visibilidade e teto abaixo dos limites mínimos requeridos para a operação VFR.

Finalidade

Alertar pilotos e operadores, sobretudo os da aviação executiva que atuam na região litorânea dos estados de São Paulo e Rio de Janeiro, sobre a importância do respeito aos requisitos mínimos de operação e às regras de voo visual.

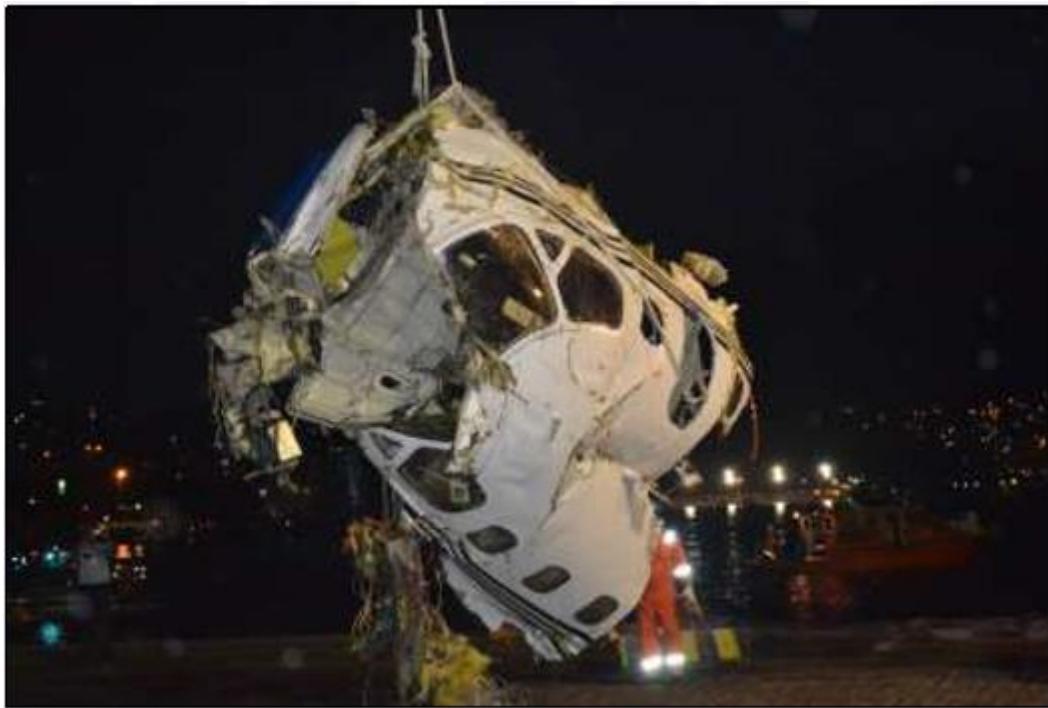
Por volta das 20h15min (UTC), já próximo ao aeródromo de destino, a aeronave, voando à baixa altura e sobre o mar, colidiu contra a superfície da água, a aproximadamente 3NM do aeródromo de Angra dos Reis e a 500m do continente. A aeronave ficou destruída. Os dois tripulantes e o passageiro faleceram.

Cabine da aeronave totalmente destruída.

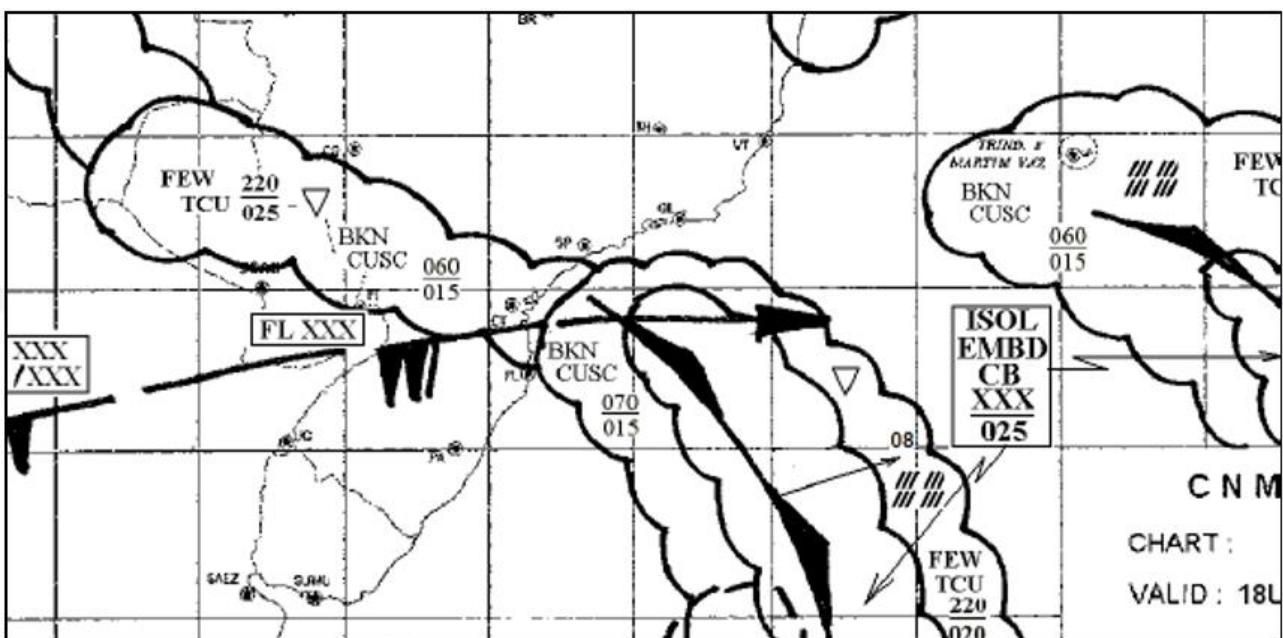
Havia uma frente fria se aproximando da região, conforme ilustrado na carta de prognóstico SIGWX SUP/250.

Carta de prognóstico SIGWX SUP/250, mostrando a frente fria que se aproximava do local do acidente.

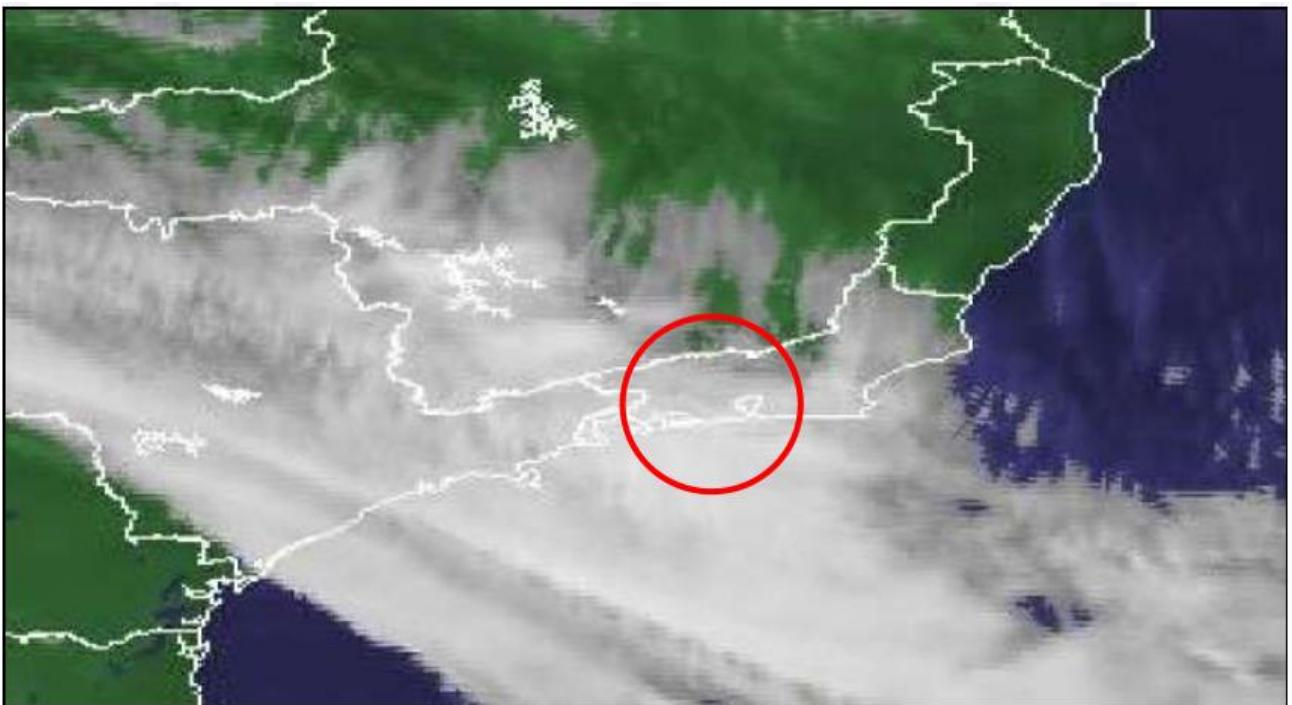
As imagens de satélite da região sudeste detalhavam a formação de frente fria, com muitas nuvens.

Imagen satélite de 20h15min (UTC), com a formação de nuvens.

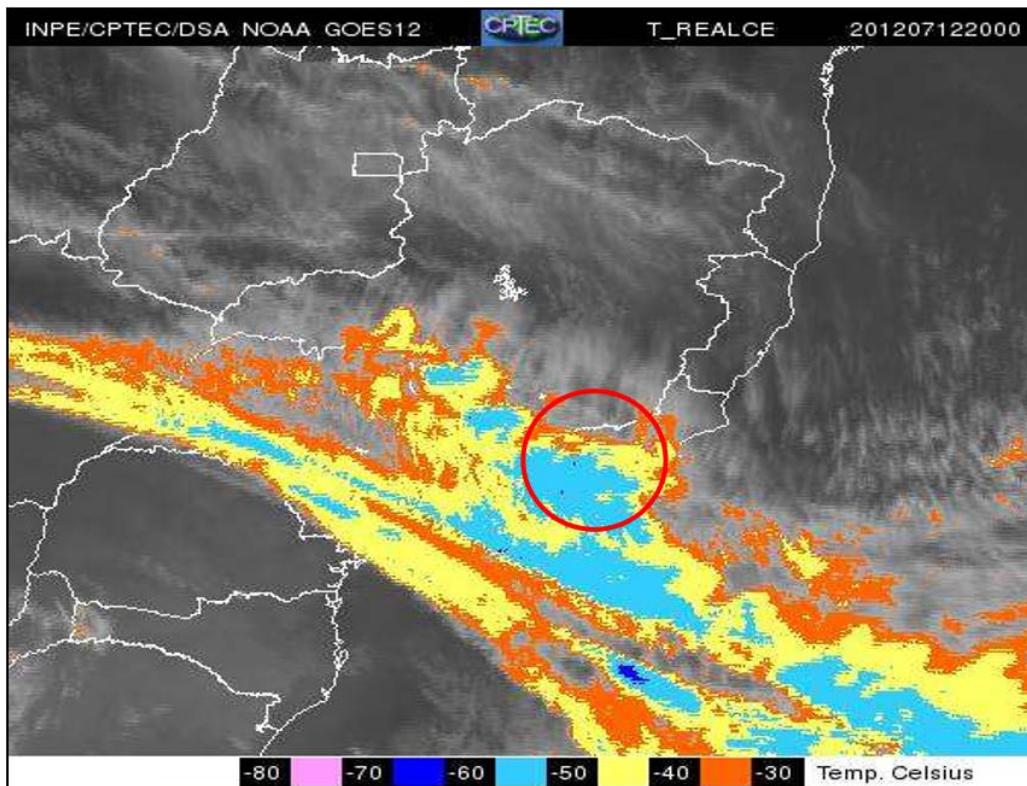
Imagen realçada de satélite de 20h00min (UTC), destacando a formação de nuvens da frente fria.
