Foco: Cumprimento dos procedimentos estabelecidos e divisão adequada de tarefas em voos de aerolevanteamento.

Finalidade

Alertar os pilotos da aviação geral sobre os riscos decorrentes do não cumprimento dos procedimentos de voo estabelecidos pelos fabricantes, operadores e instituições de instrução, bem como dos aspectos relacionados à divisão de funções a bordo.

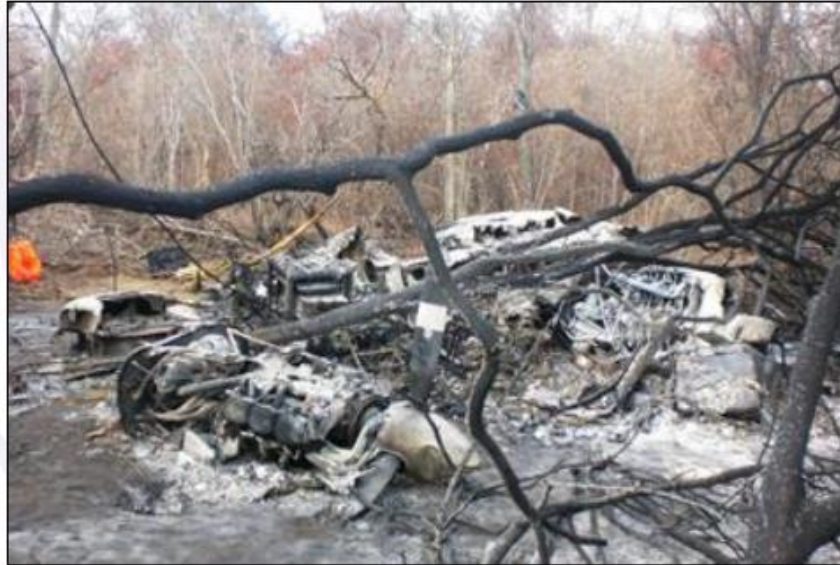
A aeronave incendiou-se, ficando completamente destruída. O piloto faleceu no acidente, um tripulante teve lesões leves e o outro saiu ileso.

Maior concentração dos destroços da aeronave

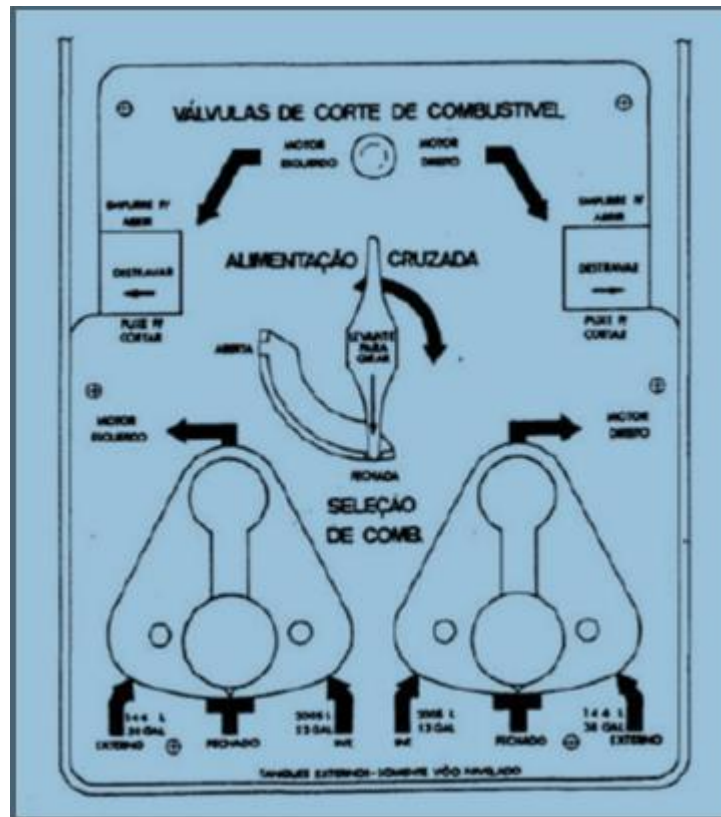
Figura 1 - Ilustração representativa do painel de combustível da aeronave.

A aeronave era equipada com um sistema de seletoras de combustível que permitia ao piloto selecionar o tanque que iria fornecer combustível para cada motor. Cada um dos motores poderia receber combustível dos tanques instalados tanto na asa direita, quanto na asa esquerda. Para tanto, o sistema incorporava uma válvula de alimentação cruzada, destinada a permitir o funcionamento do motor direito utilizando combustível dos tanques da asa esquerda e vice-versa (figura 1).

De acordo com o manual da aeronave, a cada hora de voo em cruzeiro deveria ocorrer a troca dos tanques que forneciam combustível aos motores, por meio da seletora.

Assim, é provável que a parada dos motores não significasse que não havia mais combustível a bordo da aeronave. Por outro lado, é possível que os motores não estivessem mais recebendo combustível dos tanques, uma vez que as seletoras estavam posicionadas para os tanques externos.

Com base no tempo em que a aeronave utilizou essa fonte de alimentação, é provável que o combustível desses tanques tenha sido consumido por completo. Essa conjunção de fatores pode ter culminado na parada dos motores.

Pilotos da aviação geral deverão conscientizar-se da importância do cumprimento dos procedimentos de voo estabelecidos pelos fabricantes, operadores e instituições de instrução, bem como dos aspectos relacionados à divisão de funções a bordo.

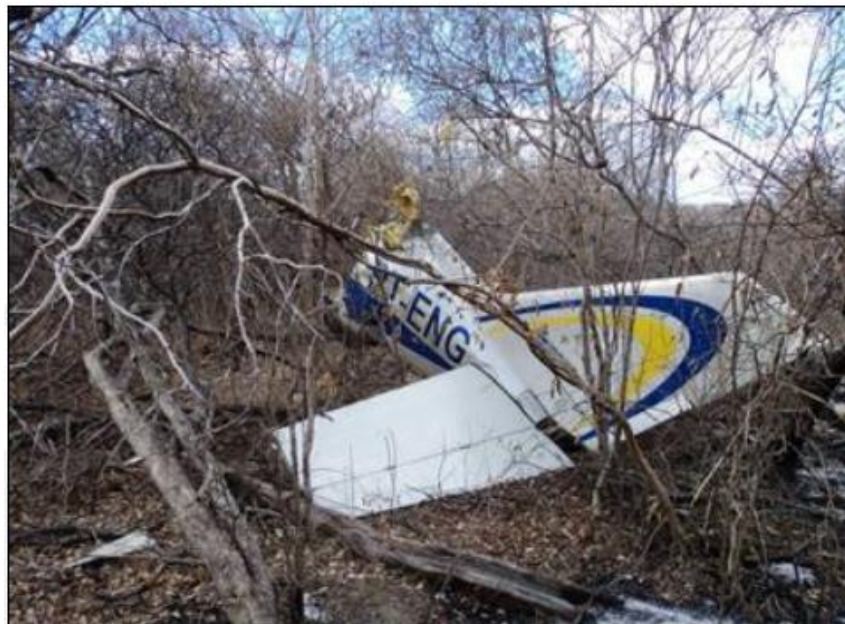
O comandante tentou executar o pouso em uma área rural, porém a aeronave colidiu contra a vegetação, composta por árvores secas. Após o impacto, a empenagem foi separada da fuselagem e os tanques principais se partiram.

O trem de pouso, que havia sido baixado, colidiu contra as árvores, antes que a aeronave alcançasse o local escolhido para o pouso. Sobre o pouso em situação de falha do motor, o manual da aeronave trazia a seguinte nota: “Dependendo do tipo de terreno, pode ser mais prudente pousar com o trem de pouso recolhido”.

Empenagem traseira separada, após o impacto contra as árvores
