### Foco: Respeito aos requisitos mínimos de operação e às regras de voo visual na região litorânea de São Paulo e Rio de Janeiro.

#### Finalidade

Elevação da percepção coletiva acerca dos riscos inerentes à operação na região litorânea dos estados de São Paulo e Rio de Janeiro e o alinhamento do conjunto de crenças e valores compartilhados pelos membros daqueles grupos de profissionais com o fiel cumprimento das regras estabelecidas pelos órgãos reguladores.

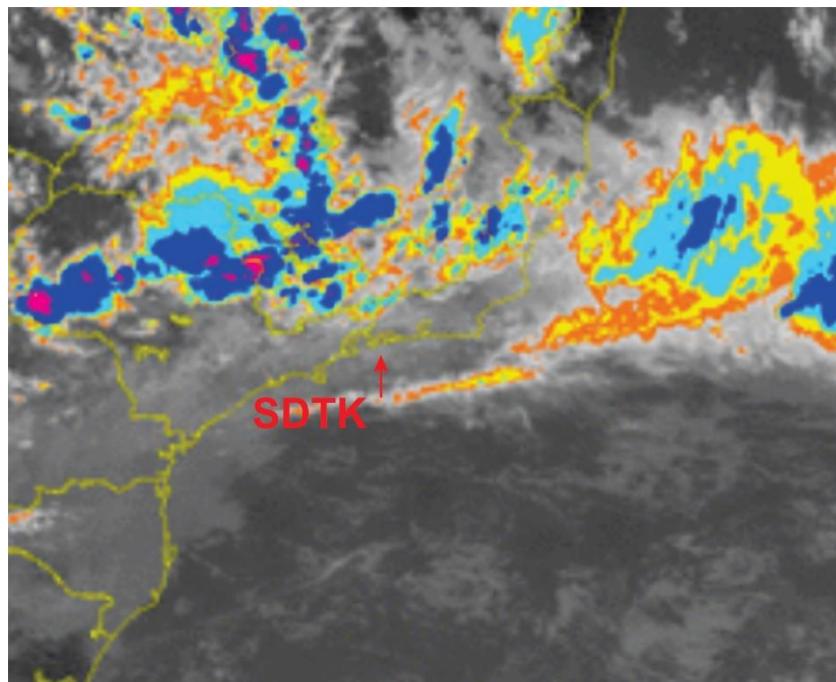
No dia do acidente, chovia na região, e alguns pilotos se encontravam voando nas proximidades do local da ocorrência. Tais profissionais afirmaram que as condições meteorológicas não eram favoráveis ao voo visual, mas que, a despeito do risco enfrentado, muitos pilotos tentavam pousar, tanto em Paraty como em Angra dos Reis.

**Imagen de satélite realçada das 17h30min (UTC).**

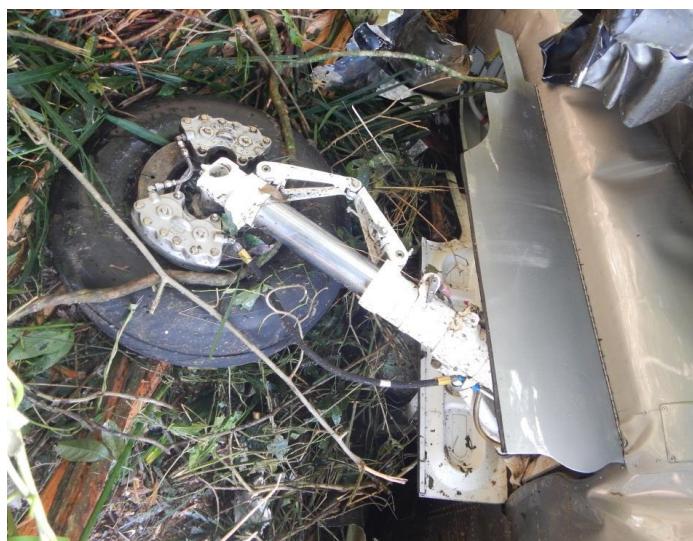
Os dados da investigação evidenciam que a tripulação não comandou o recolhimento do trem de pouso durante a segunda arremetida no ar. Essa informação foi corroborada pelo fato de o trem ter sido encontrado fora do seu compartimento, no local do impacto, denotando esquecimento da tripulação quanto ao cumprimento deste item do checklist.

A arremetida no ar realizada pelo piloto com o trem de pouso baixado pode ter aumentado o arrasto e reduzido a razão de subida da aeronave, o que pode ter contribuído para o impacto contra a elevação.

**Trem de pouso da aeronave fora de seu compartimento**

Os pilotos e operadores da aviação executiva, em especial os que atuam na região litorânea dos estados de São Paulo e Rio de Janeiro, devem buscar uma mudança na cultura dos respectivos grupos de trabalho e organizações, e o seu alinhamento com o fiel cumprimento das regras estabelecidas pelos órgãos reguladores, tendo por objetivo a elevação da percepção coletiva acerca dos riscos inerentes à operação naquela região.
