**RELATÓRIO FINAL**  
**A - Nº 041/CENIPA/2010**

OCORRÊNCIA:	ACIDENTE
AERONAVE:	PT-DFL
MODELO:	PA-28-180
DATA:	15 ABR 2001

O presente Relatório Final refere-se ao acidente ocorrido com a aeronave PT-DFL, modelo PA-28-180, em 15 ABR 2001, tipificado como colisão em voo com obstáculos.

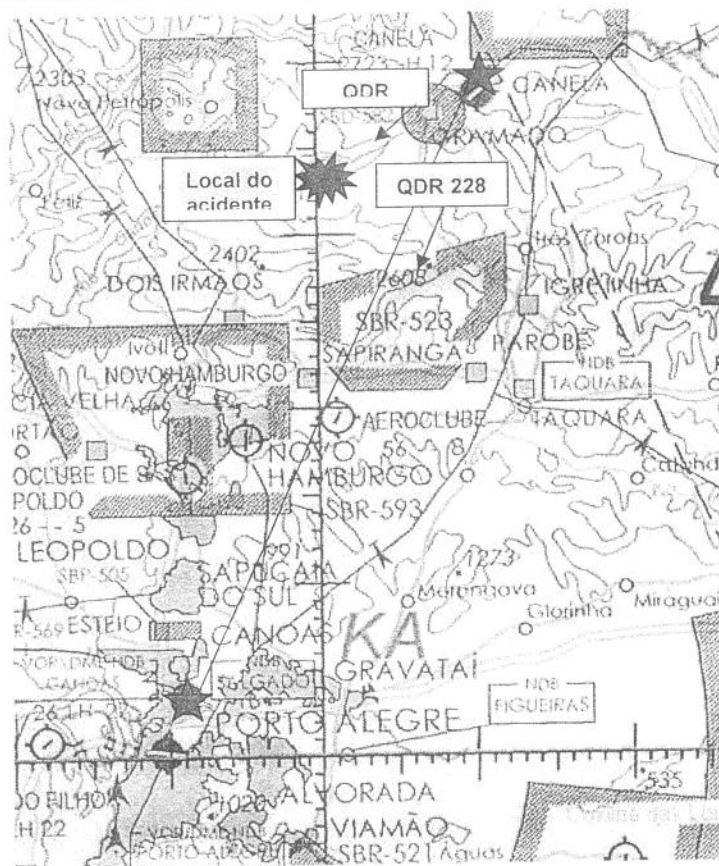
Fig. 1 Rota de voo prevista e a localização do acidente

De acordo com a sua trajetória de voo, o piloto deveria abandonar Canela no QDR 228º, estando a 44 NM de Porto Alegre. No entanto ele voou por, aproximadamente, mais cinco minutos e se acidentou no QDR 249º, a 12 NM a Sudoeste de Canela.
