**COMANDO DA AERONÁUTICA**  
**CENTRO DE INVESTIGAÇÃO E PREVENÇÃO DE**  
**ACIDENTES AERONÁUTICOS**

**RELATÓRIO FINAL**  
**A - Nº 125/CENIPA/2011**

<b><u>OCORRÊNCIA:</u></b>	<b>ACIDENTE</b>
<b><u>AERONAVE:</u></b>	<b>PT-AOT</b>
<b><u>MODELO:</u></b>	<b>C 182M</b>
<b><u>DATA:</u></b>	<b>13 SET 2006</b>

O presente Relatório Final refere-se ao acidente ocorrido com a aeronave PT-AOT, modelo C 182M, em 13SET2006, classificado como pane seca.

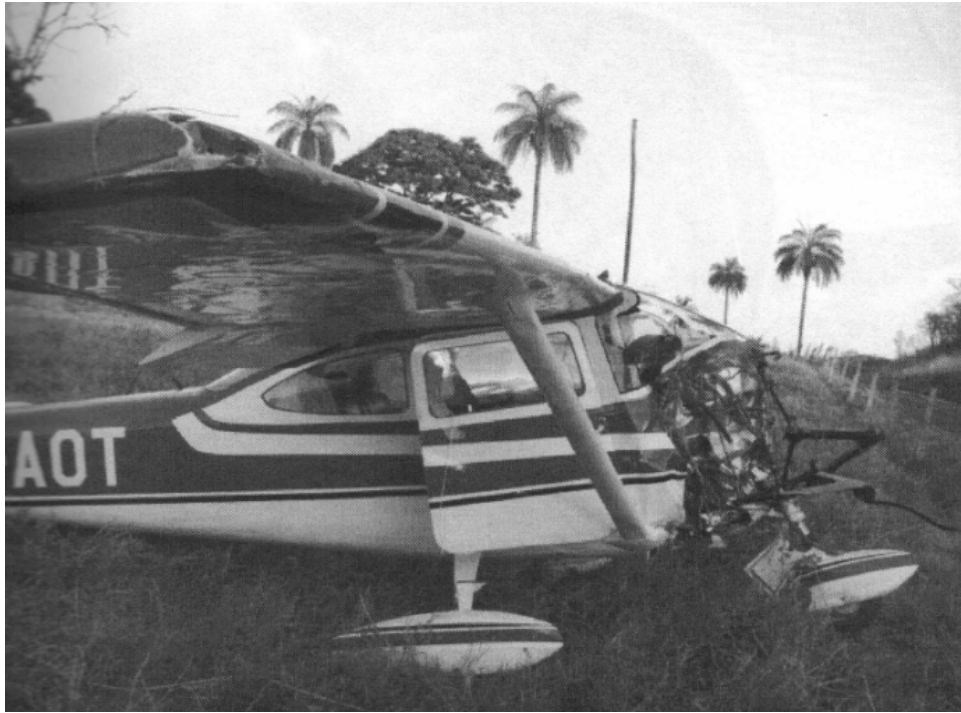
A aeronave teve danos graves no motor e na hélice.

Com a finalidade de evitar uma colisão com veículos, o piloto freou bruscamente a aeronave ocasionando a perda de controle direcional. A aeronave começou a derrapar, saindo pela lateral da rodovia e colidindo contra o mourão de uma cerca. No impacto, o motor saiu do berço de fixação (vide foto 01).

Foto 01: Vista lateral da aeronave com destaque para os danos na parte frontal e no bordo de ataque da asa.

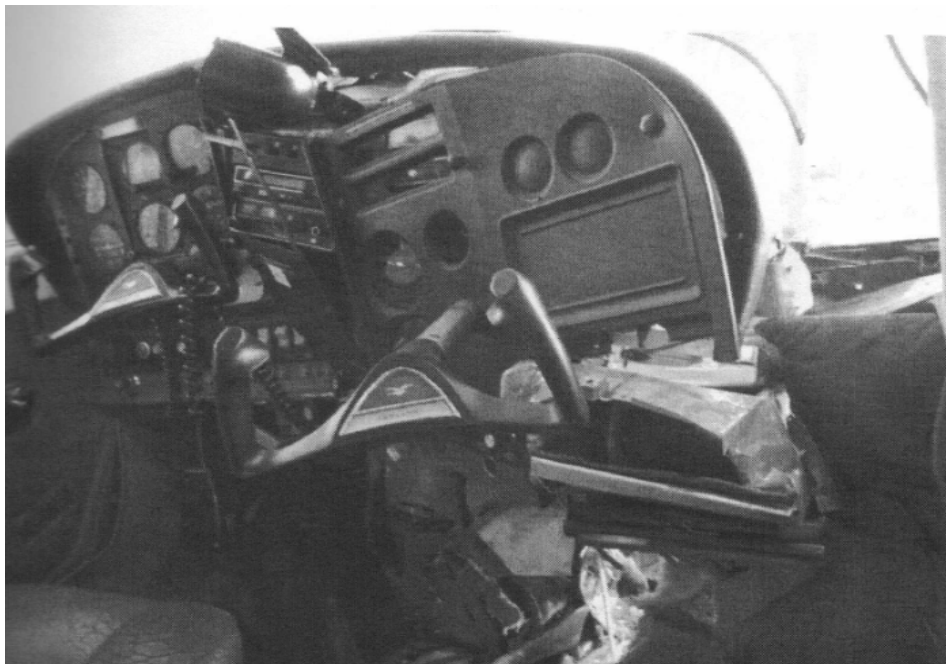
Foto 02: Vista do painel da aeronave.
