**COMANDO DA AERONÁUTICA**  
**CENTRO DE INVESTIGAÇÃO E PREVENÇÃO DE**  
**ACIDENTES AERONÁUTICOS**

**RELATÓRIO FINAL**  
**A - Nº 126/CENIPA/2011**

<b><u>OCORRÊNCIA:</u></b>	<b>ACIDENTE</b>
<b><u>AERONAVE:</u></b>	<b>PT-OYF</b>
<b><u>MODELO:</u></b>	<b>C150</b>
<b><u>DATA:</u></b>	<b>25 NOV 2006</b>

O presente Relatório Final refere-se ao acidente com a aeronave PT-OYF, modelo C150, ocorrido em 25 NOV 2006, classificado como corte involuntário do motor.

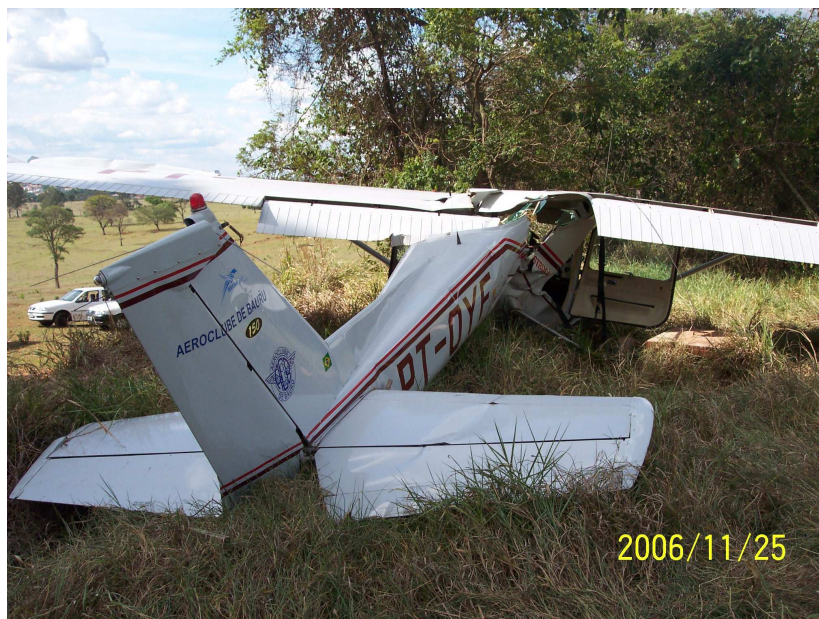
No primeiro impacto da aeronave contra o solo houve a ruptura do trem auxiliar (bequilha) e ocorreu cerca de 120 metros antes do local em que a aeronave parou.

Após o primeiro impacto, a aeronave voltou a sair do solo, o que pôde ser determinado pela ausência de marcas de pneus no terreno.

Com o impacto, a aeronave girou aproximadamente 135° pela esquerda em relação ao seu eixo vertical. O Laudo de Avarias registrou vários danos na célula, no entanto, o motor e a hélice praticamente nada sofreram.

Foto nº1: visão geral da aeronave
