COMANDO DA AERONÁUTICA
CENTRO DE INVESTIGAÇÃO E PREVENÇÃO DE
ACIDENTES AERONÁUTICOS

RELATÓRIO FINAL
A - Nº 077/CENIPA/2012

| <u>AERONAVE:</u> | PT-YGG |
| <u>MODELO:</u> | R-44 |

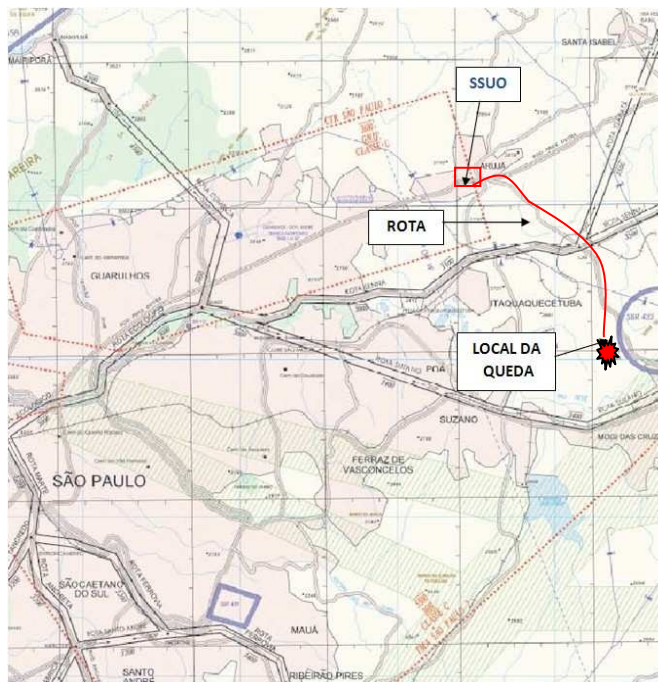
Figura nº1 Mapa dos corredores e rota selecionada pelo piloto

A rota escolhida pelo piloto não coincidia com os Corredores Visuais de Helicópteros da TMA-SP, como também não interferia nos perfis de pousos e decolagens de SBGR.

Os citados corredores, constantes do anexo 3 da AIC N05/10 – Rotas especiais para helicópteros na TMA São Paulo, não atendiam à rota pretendida pelo piloto, nem mesmo no aspecto de se manter por algum tempo em uma dessas rotas, para depois abandoná-la em direção ao destino.

Analisando-se o local do acidente no mapa, percebe-se que a aeronave realizou um pequeno desvio para a direita da rota proposta (cerca de 500 metros), o que pode indicar que as condições meteorológicas tenham obrigado o piloto a fazer pequenos ajustes no trajeto, a fim de manter-se em condições visuais com o solo.
