**COMANDO DA AERONÁUTICA**  
**CENTRO DE INVESTIGAÇÃO E PREVENÇÃO DE**  
**ACIDENTES AERONÁUTICOS**

**RELATÓRIO FINAL**  
**A - Nº 078/CENIPA/2012**

| <b><u>AERONAVE:</u></b> | <b>PT-YHA</b> |
| <b><u>MODELO:</u></b> | <b>206L-3</b> |

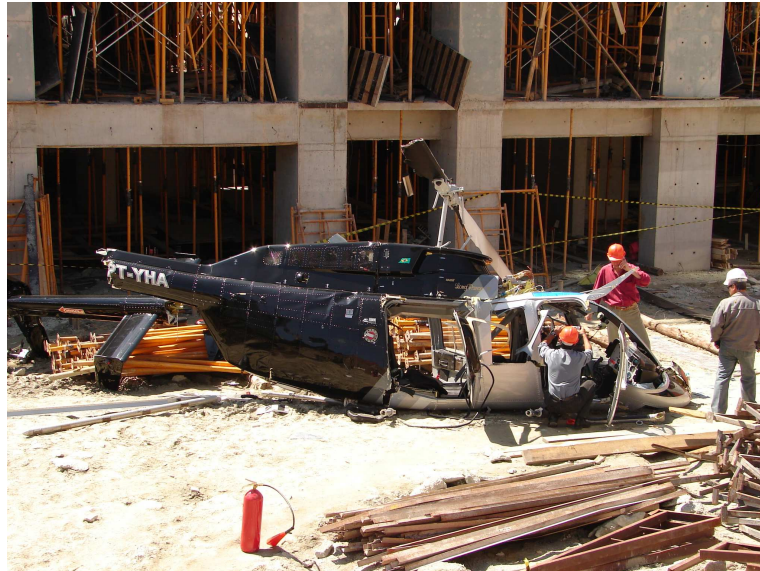
Figura nº1 Situação da aeronave após o acidente

Observou-se que a queda ocorreu na vertical, sem deslocamento horizontal e com grande energia.

O cone de cauda se desprendeu do restante da aeronave. Sua posição em relação à fuselagem sugere que isto ocorreu em razão do impacto contra o solo (desaceleração vertical).

Os links de acionamento do passo quebraram. Uma das pás rompeu próximo à sua raiz, o que sugere que havia energia e potência no momento do impacto.

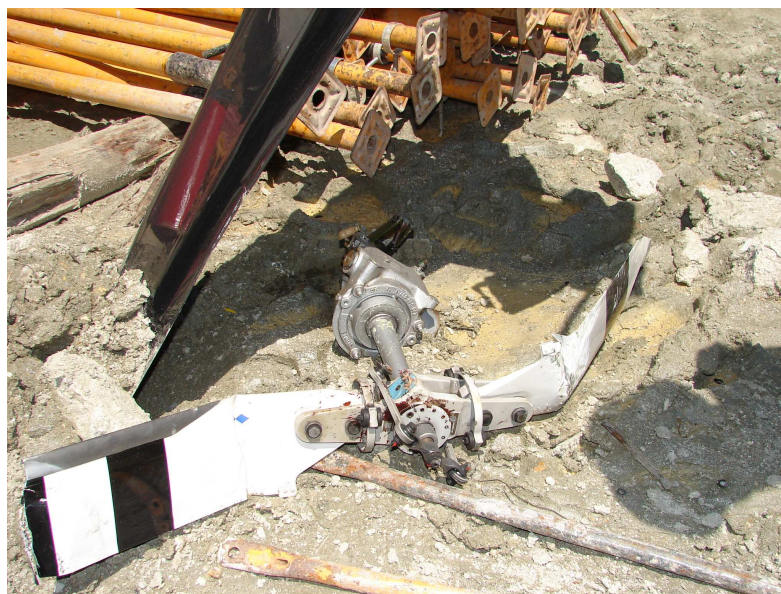
Observou-se que metade das pás do conjunto de cauda estavam seccionadas, o que sugere que havia energia e rotação neste sistema no momento do impacto contra o solo. Sua posição em relação ao cone de cauda sugere que o conjunto se desprendeu no momento do impacto.

Figura nº2 Conjunto do rotor de cauda

Não foram encontrados, nos registros fotográficos dos destroços da aeronave, indícios que sugerissem um mau funcionamento do rotor de cauda.

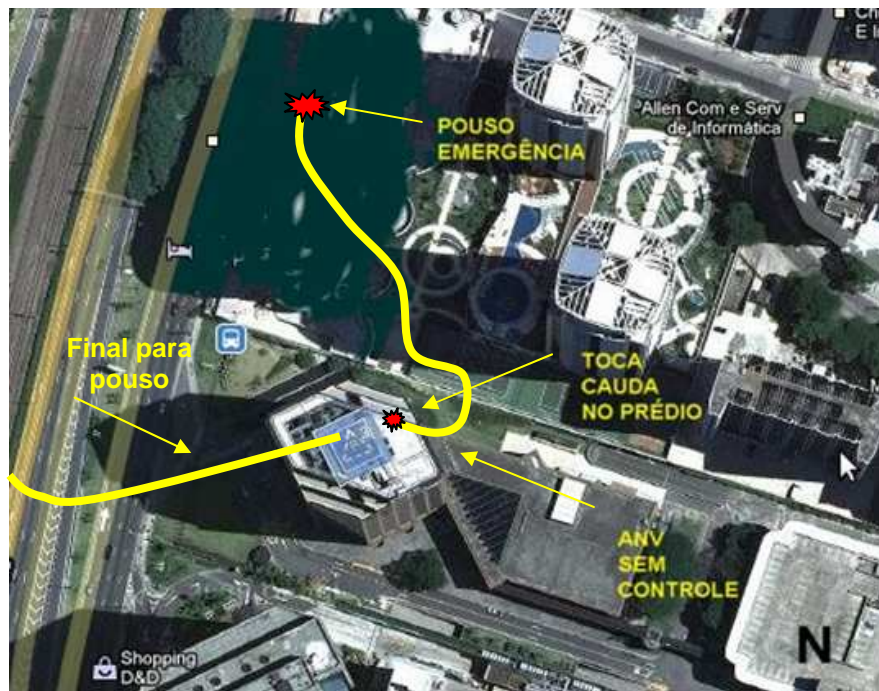
Figura nº 3 Trajetória realizada pela aeronave

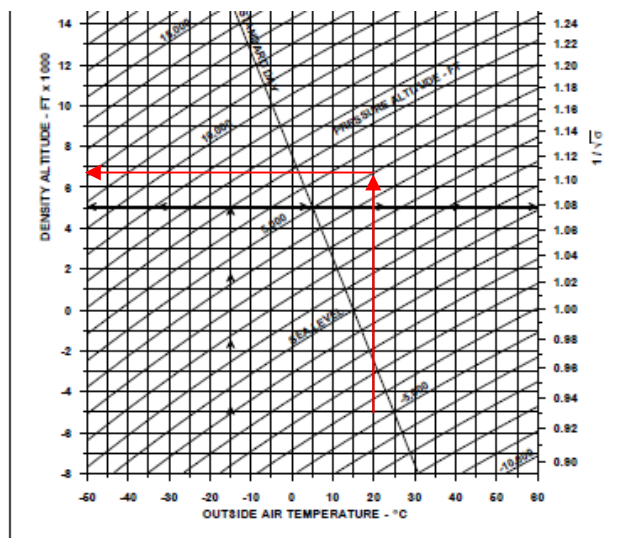
Figura nº4 Gráfico da altitude densidade

A altitude densidade no momento do acidente era de 3.500 pés.

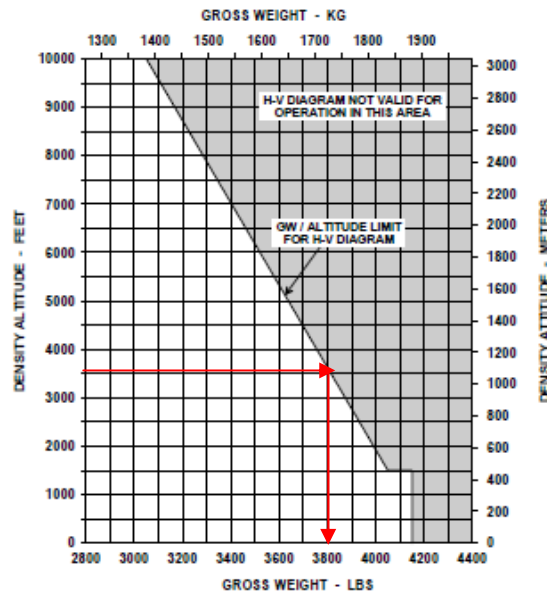
Figura nº5 Gráfico do limite do peso máximo em relação à altitude

Transportando o dado de altitude densidade para o gráfico do limite de peso em relação à altitude observa-se que o peso máximo de operação, considerando a altitude densidade, no momento do acidente era de 3.800lb, bem abaixo das 4.150lb descritas no mesmo manual como Peso Máximo de Decolagem (PMD).

O peso máximo de operação do helicóptero, considerando a relação peso e densidade do ar, obtido por meio dos gráficos de desempenho, era de 3.800lb.
