COMANDO DA AERONÁUTICA
CENTRO DE INVESTIGAÇÃO E PREVENÇÃO DE
ACIDENTES AERONÁUTICOS

RELATÓRIO FINAL
A - Nº 002/CENIPA/2012

<u>OCORRÊNCIA:</u>	ACIDENTE
<u>AERONAVE:</u>	PT-YSY
<u>MODELO:</u>	R-44
<u>DATA:</u>	19NOV2006

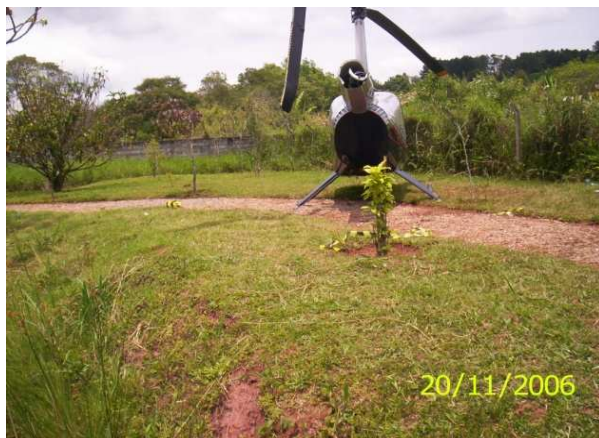
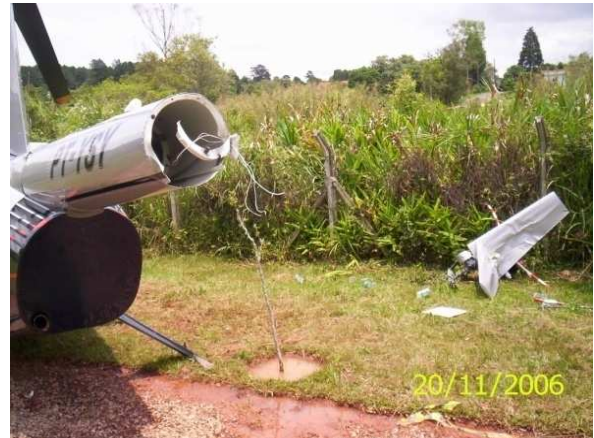
O bordo de ataque de uma das pás do rotor principal possuía vestígios da pintura da parte do cone de cauda atingido.

Na manobra de pouso em autorrotação, o cone de cauda foi seccionado bem próximo à caixa de redução do rotor de cauda.

Fotos 1 e 2: Características do impacto e do cone de cauda seccionado.

Considerando que o helicóptero tocou exatamente na beira do lago, que houve a ruptura do cone de cauda e que o bordo de ataque de uma das pás do rotor principal apresentava vestígios de tinta do cone de cauda, evidenciou-se a perda de velocidade de rotação do rotor principal na manobra de autorrotação.

Esta perda de rotação do rotor principal ensejou o contato de uma das pás do rotor principal com o cone de cauda no momento do pouso.

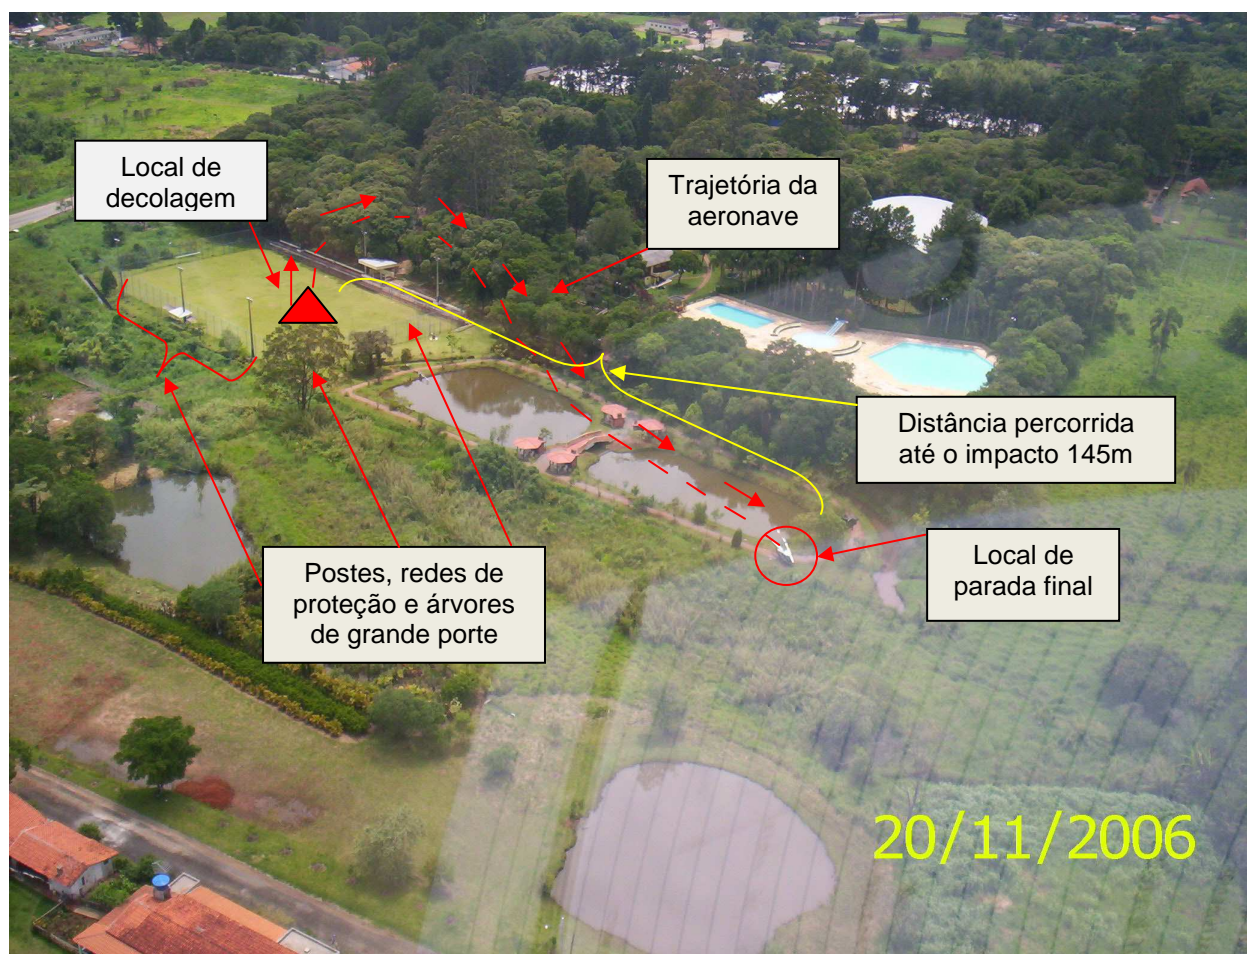
Não foram observados, para efeito de planejamento, os limites das áreas de segurança, das superfícies de aproximação e decolagem e das superfícies de transição, conforme estabelecidos na legislação vigente.

Foto. 3 Diagrama com a trajetória da aeronave.

A área utilizada para as operações de decolagem e pouso possuía 72 metros de comprimento e 42 metros de largura.
