**COMANDO DA AERONÁUTICA**  
**CENTRO DE INVESTIGAÇÃO E PREVENÇÃO DE**  
**ACIDENTES AERONÁUTICOS**

**RELATÓRIO FINAL**  
**A - Nº 009/CENIPA/2012**

<b><u>OCORRÊNCIA:</u></b>	<b>ACIDENTE</b>
<b><u>AERONAVE:</u></b>	<b>PT-HTJ</b>
<b><u>MODELO:</u></b>	<b>B-206B</b>
<b><u>DATA:</u></b>	<b>01NOV2007</b>

O presente Relatório Final refere-se ao acidente com a aeronave PT-HTJ, modelo B-206B, ocorrido em 01NOV2007, classificado como perda de controle em voo.

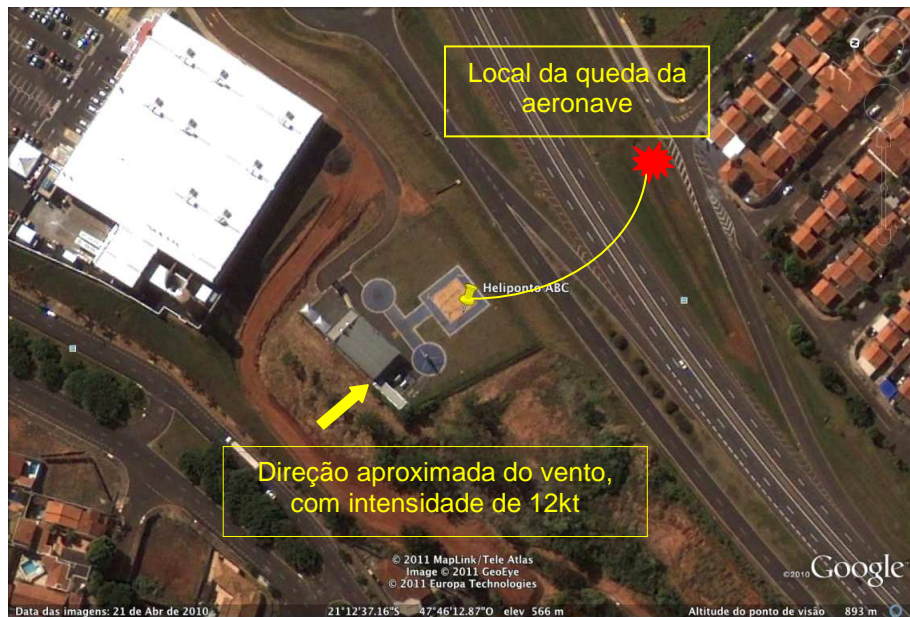
Figura nº1 Local de decolagem e de queda da aeronave

Durante a decolagem a aeronave girou de cauda várias vezes e colidiu contra o solo, no canteiro central entre duas pistas rodoviárias, cerca de 100 metros à frente do heliponto de decolagem.

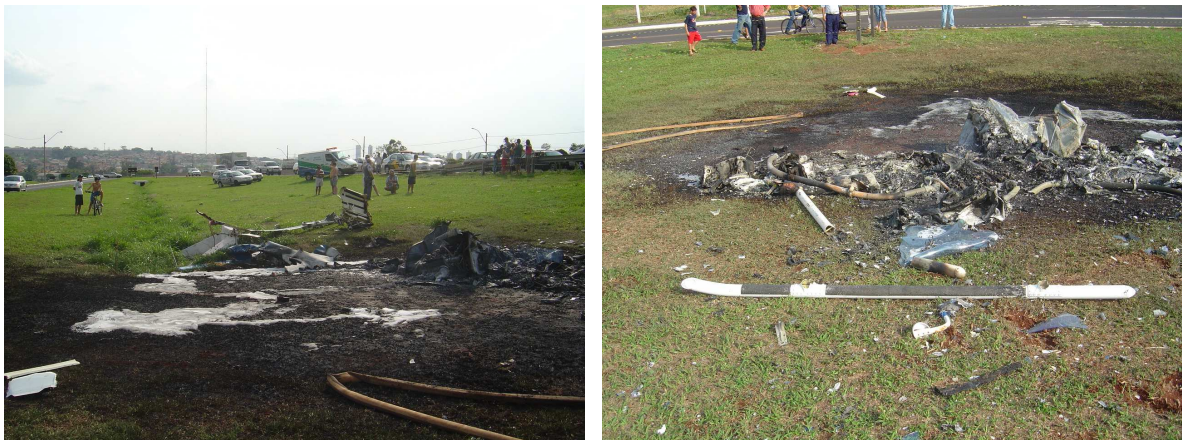
Figuras nº 2 e 3 Situação dos destroços após o impacto contra o solo

Os destroços ficaram concentrados e foram totalmente consumidos pelo fogo iniciado após o impacto do helicóptero contra o solo.

O helicóptero foi totalmente consumido pelo fogo iniciado após o impacto contra o solo.

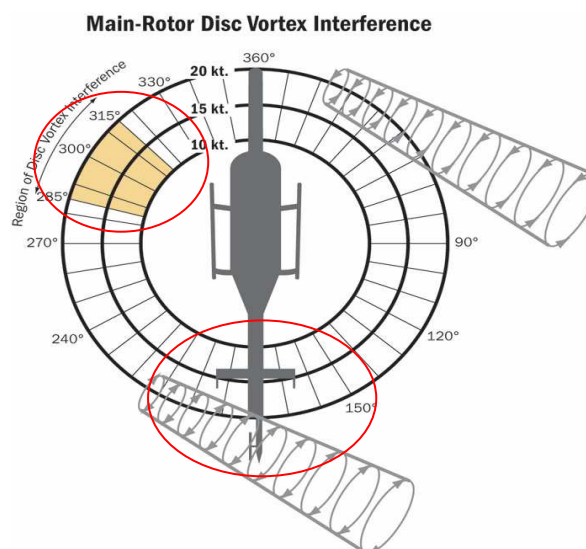
a) Interferência do *Vortex* do rotor principal:

Ventos com intensidade de 10Kt a 30Kt, com componente frontal e à esquerda podem fazer com que o *Vortex* do rotor principal atinja o rotor de cauda, levando a uma abrupta perda de eficiência do mesmo em função do ar turbilhonado.

Uma curva à direita com velocidade inferior a 30kt poderia produzir o mesmo fenômeno, uma vez que o rotor de cauda estaria “voando” para cima do ar turbilhonado produzido pelo rotor principal.

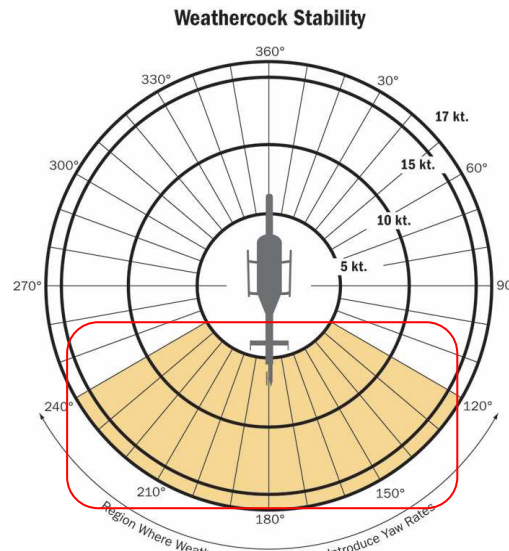
b) Vento de cauda (estabilidade do cata-vento):

O voo com vento de cauda e a baixas velocidades aumenta consideravelmente a carga de trabalho dos pilotos de helicóptero.

Dentre outros aspectos, o vento neste quadrante se torna um acelerador de movimentos de guinada.

O helicóptero tenderá, nestas condições, a fazer uma guinada à direita ou à esquerda, dependendo da intensidade e da direção do vento.

No caso de se realizar um giro à direita, é possível que haja uma tendência significativa de aumento desse giro quando a cauda do helicóptero “passar” pelo vento.

Essa tendência deve ser contraposta de imediato pelo piloto para impedir que o impulso produzido pelo rotor de cauda seja insuficiente para contrapor o giro da aeronave.

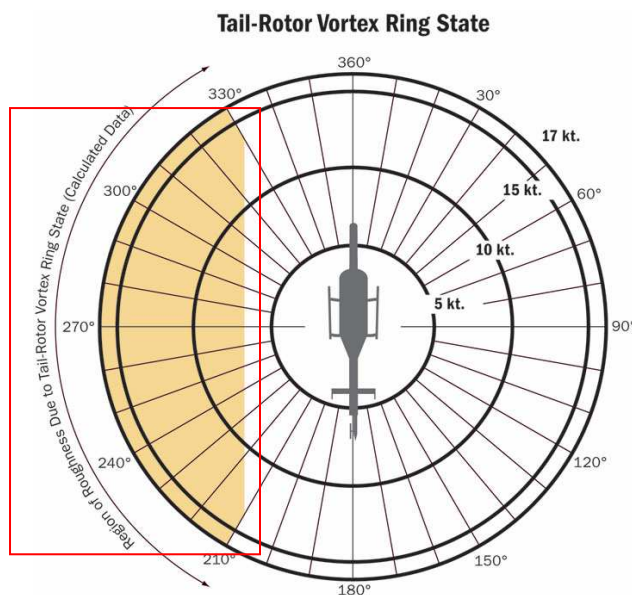
c) *Vortex* do rotor de cauda:

Em um helicóptero, como o BELL 206, cuja fuselagem tende a girar para a direita (sentido horário), o rotor de cauda irá se contrapor a essa tendência.

A força de sustentação do rotor de cauda terá como resultante um fluxo de ar no sentido oposto, ou seja, para a esquerda, que ora chamaremos de impulso.

Um vento da esquerda, representado nos quadrantes da figura abaixo, vai contrapor este impulso.

Dependendo da intensidade do vento, ou da velocidade de giro da aeronave, o rotor de cauda pode começar a girar dentro do ar turbilhonado por ele mesmo, ou, em outras palavras, pode girar dentro do seu *Vortex*.
