**RELATÓRIO FINAL**  
**I - Nº 079/CENIPA/2012**

<b><u>OCORRÊNCIA:</u></b>	<b>INCIDENTE</b>
<b><u>AERONAVE:</u></b>	<b>PT-HYS</b>
<b><u>MODELO:</u></b>	<b>AS-350BA</b>
<b><u>DATA:</u></b>	<b>28NOV2007</b>

O presente Relatório Final refere-se ao incidente com a aeronave PT-HYS, modelo AS-350BA, ocorrido em 28NOV2007, classificado como falha de componente.

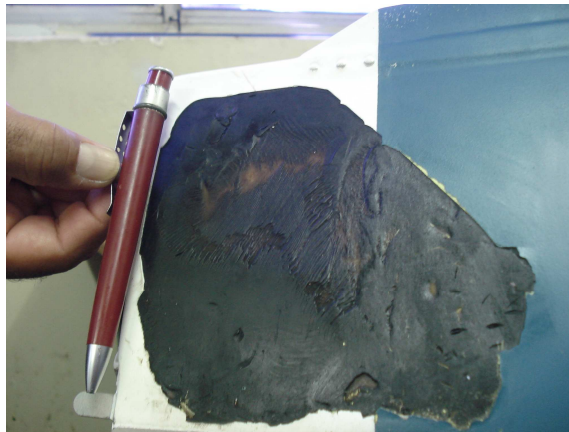
Por meio de uma análise visual da pá avariada do rotor de cauda foi possível constatar a utilização de material inadequado no reparo do referido componente.

Figura nº1 presença de material inadequado no reparo da pá avariada

1) Foi realizado um reparo inadequado, utilizando uma grossa camada de massa de acabamento sobre o poliuretano do intradorso, em uma área de aproximadamente 16,200 milímetros quadrados, que se soltou em razão de falta de aderência.

3) Em razão das anomalias encontradas, pode-se afirmar que foram feitas intervenções de reparo em oficina não especializada, e ainda, com desconhecimento sobre tipos de reparo autorizados pelo manual do fabricante.

Os ocupantes saíram ilesos e, após o pouso, observou-se que uma das pás do rotor de cauda encontrava-se avariada, com o descolamento de sua superfície. Este fato teria provocado o desbalanceamento do rotor de cauda e, por consequência, a vibração de toda a aeronave.

A pá avariada do rotor de cauda foi submetida a serviço corretivo de manutenção inadequado, propiciando o descolamento do seu material.

1) Encaminhar aos operadores de táxi-aéreo as informações colhidas neste relatório, dando ênfase à importância de realizar os serviços de manutenção em oficina devidamente homologada.

1) Atuar junto à TAF Táxi-Aéreo Fortaleza Ltda., visando divulgar os ensinamentos colhidos na presente investigação junto aos profissionais da manutenção, alertando-os sobre os riscos decorrentes da realização de serviços de manutenção em desacordo com o estabelecido pelos fabricantes das aeronaves.
