COMANDO DA AERONÁUTICA
CENTRO DE INVESTIGAÇÃO E PREVENÇÃO DE
ACIDENTES AERONÁUTICOS

RELATÓRIO FINAL
A - Nº 127/CENIPA/2011

<u>OCORRÊNCIA:</u>	ACIDENTE
<u>AERONAVE:</u>	PT-RVI
<u>MODELO:</u>	EMB 810D
<u>DATA:</u>	07 FEV 2007

O presente Relatório Final refere-se ao acidente com a aeronave PT-RVI, modelo EMB 810D, ocorrido em 07FEV2007, classificado como falha estrutural.

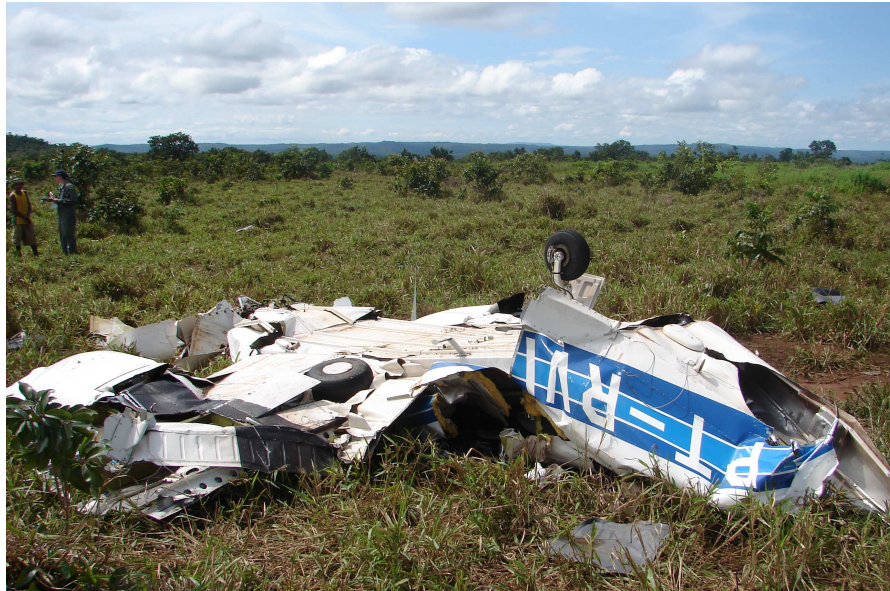
A distribuição dos destroços no solo indica que houve uma desintegração em voo, começando pelo profundor da aeronave.

Figura N°1 Parte principal dos destroços “fuselagem”.

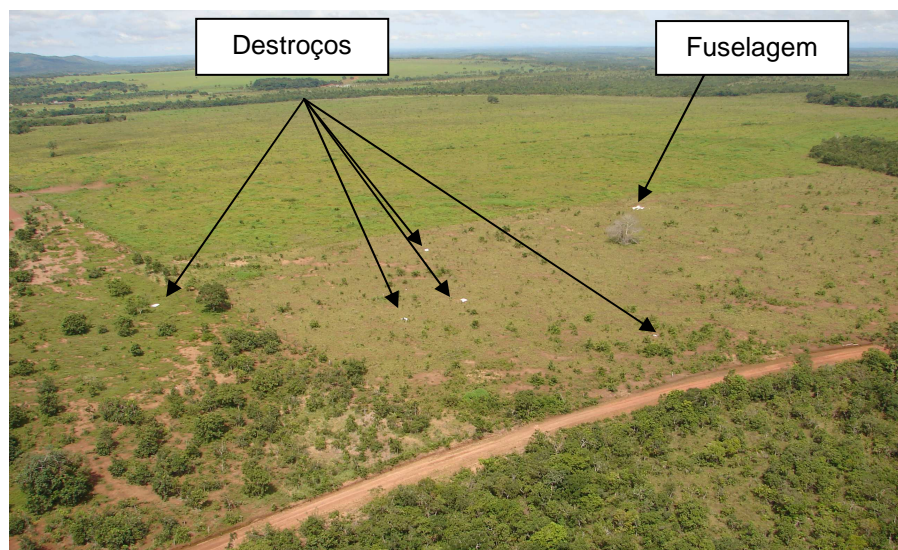
Os destroços do profundor e do estabilizador horizontal foram encontrados a uma distância de 1000 metros a 3000 metros da fuselagem.

A ponta da asa direita estava a aproximadamente 300 metros à direita e atrás da fuselagem, a ponta da asa esquerda a cerca de 350 metros da fuselagem, do lado esquerdo, atrás.

Figura N°2 distribuição dos destroços em “delta”.

O padrão de distribuição dos destroços, em delta, confirma que houve a desintegração da aeronave ainda em voo.

Os destroços mais afastados da fuselagem eram do *stab*-profundor, indicando que se soltaram primeiro, seguido por parte das asas, estabilizador vertical e fuselagem.

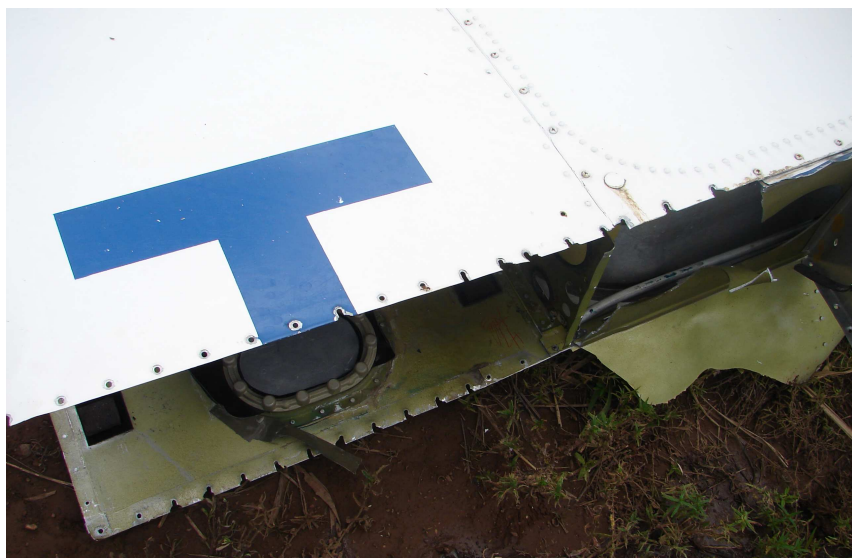
O resultado das análises indicou que todas as partes tiveram fratura com característica de ruptura por sobrecarga.

Figura Nº3 Detalhe dos parafusos arrancados por sobrecarga

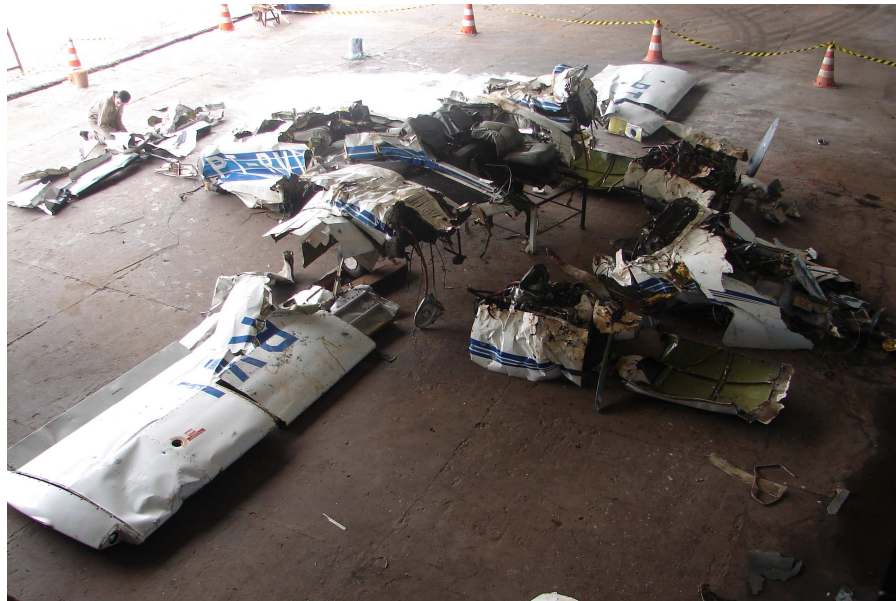
Figura Nº4 Remontagem da aeronave

Na remontagem da aeronave ficou evidente que as asas se romperam para cima, em razão de marcas do choque contra a fuselagem e elas mesmas, consequência por ter ultrapassado o limite estrutural para “g” negativo.
