COMANDO DA AERONÁUTICA
CENTRO DE INVESTIGAÇÃO E PREVENÇÃO DE
ACIDENTES AERONÁUTICOS

RELATÓRIO FINAL SIMPLIFICADO

DADOS DA OCORRÊNCIA				
DATA - HORA		INVESTIGAÇÃO		SUMA N°
11 NOV 2008 - 13:15 (UTC)		SERIPA III		A-551/CENIPA/2018
CLASSIFICAÇÃO	TIPO(S)		SUBTIPO(S)	
ACIDENTE	[CTOL] COLISÃO COM OBSTÁCULO DURANTE A DECOLAGEM E POUSO		NIL	
LOCALIDADE	MUNICÍPIO	UF	COORDENADAS	
FAZENDA CANDELÁRIA	RIO DAS OSTRAS	RJ	22°29'27''S	41°59'35''W

DADOS DA AERONAVE		
MATRÍCULA	FABRICANTE	MODELO
PR-TOS	ROBINSON HELICOPTER	R44 II
OPERADOR	REGISTRO	OPERAÇÃO
TOSANA AGROPECUÁRIA S.A E OUTRA	TPP	PRIVADA

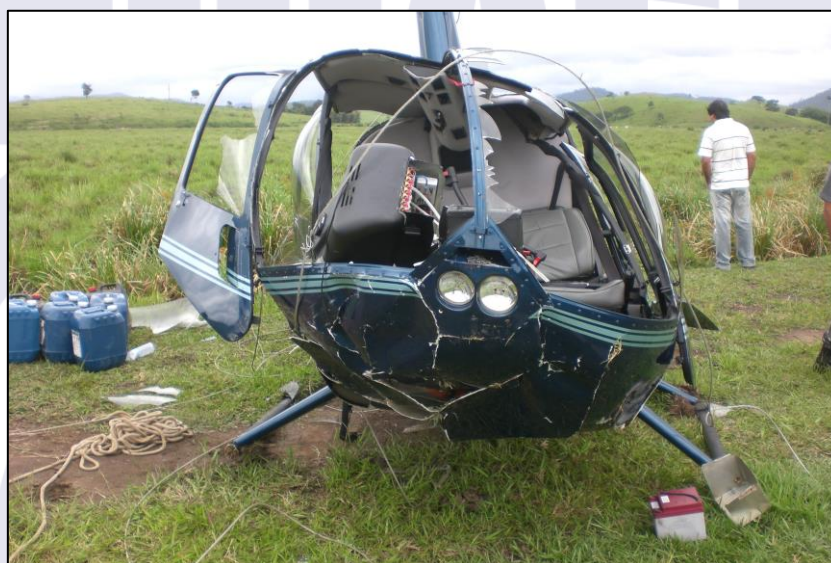
A aeronave ficou destruída. Os dois tripulantes saíram ilesos e o passageiro sofreu lesões leves.

Figura 1 - Aeronave após a ocorrência.

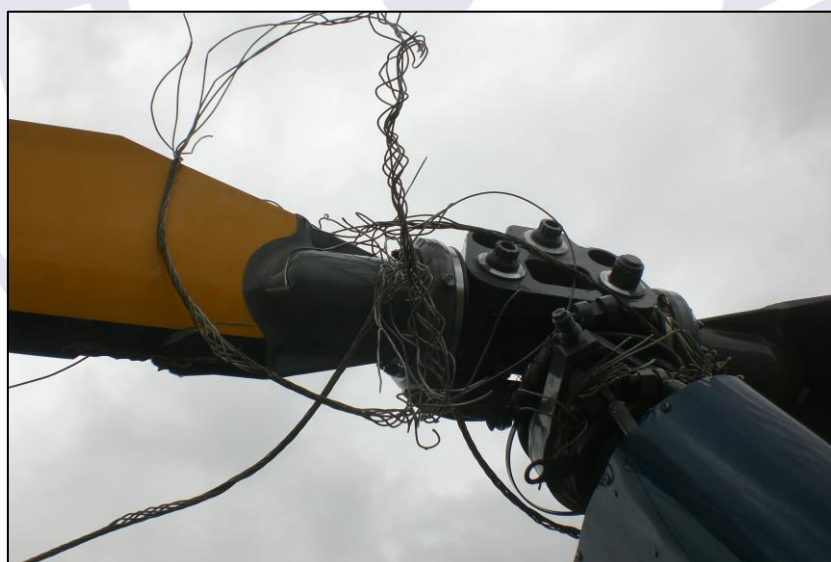
Com cerca de cinco minutos de voo, a aeronave colidiu contra os fios de uma rede de distribuição de energia elétrica situados a uma altitude de, aproximadamente, dez metros do solo, caindo próximo a um córrego.

Figura 2 - Colisão contra os fios da rede de energia elétrica.

Cabe ressaltar que a aeronave colidiu contra uma fiação elétrica a uma altura máxima de dez metros do solo, contrariando o requisito acima citado, pois existiam torres de alta tensão e casas nas redondezas da área da ocorrência, sem que houvesse justificado motivo para isso, caracterizando indisciplina de voo por parte da tripulação.

Desse modo, o perfil de voo adotado, contrariando as regras de voo previstas, denotou uma atitude imprópria para a manutenção de níveis aceitáveis de segurança de voo. Tal ação elevou o risco da operação aérea e favoreceu a colisão, contribuindo para o acidente.

Divulgar os ensinamentos colhidos na presente investigação, a fim de alertar pilotos e operadores da aviação civil brasileira sobre os riscos decorrentes do voo de helicóptero a baixa altura e enfatizar a importância de se cumprir os Regulamentos Brasileiros da Aviação Civil e as Normas de Tráfego Aéreo, como forma de prevenir ocorrências aeronáuticas.
