RELATÓRIO FINAL
I - Nº 072/CENIPA/2010

OCORRÊNCIA: **INCIDENTE GRAVE**
AERONAVE: **PT-DID**
MODELO: **185 A**
DATA: **03 ABR 2008**

O presente Relatório Final refere-se ao incidente grave ocorrido com a aeronave PT-DID, modelo 185 A, em 03 ABR 2008, tipificado como pane seca.

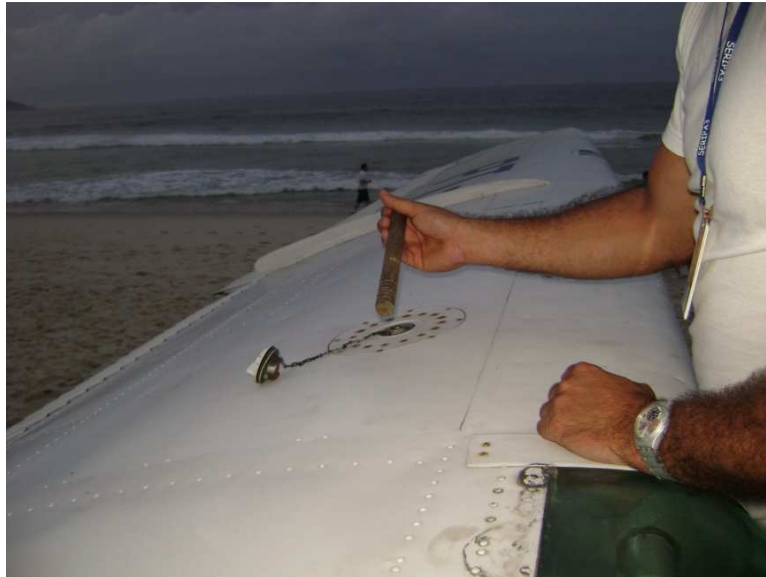
Fig.1- Vareta improvisada de madeira com graduação não confiável

Sabendo que a marcação do “liquidômetro” não era confiável, a medição foi realizada utilizando-se de uma vareta de madeira, improvisada, com graduação também não confiável.

A utilização de uma vareta de madeira, de forma improvisada, com graduação não confiável, para a verificação da quantidade de combustível existente nos tanques da aeronave reforça esta conclusão. Obs.: Este equipamento improvisado não estava previsto no manual da aeronave.
