**RELATÓRIO FINAL**  
**A - Nº 056/CENIPA/2010**

<b><u>OCORRÊNCIA:</u></b>	<b>ACIDENTE</b>
<b><u>AERONAVE:</u></b>	<b>PT-NLC</b>
<b><u>MODELO:</u></b>	<b>EMB 711C</b>
<b><u>DATA:</u></b>	<b>01 NOV 2008</b>

O presente Relatório Final refere-se ao acidente ocorrido com a aeronave PT-NLC, modelo EMB-711C, em 01 NOV 2008, tipificado como “outros tipos”.

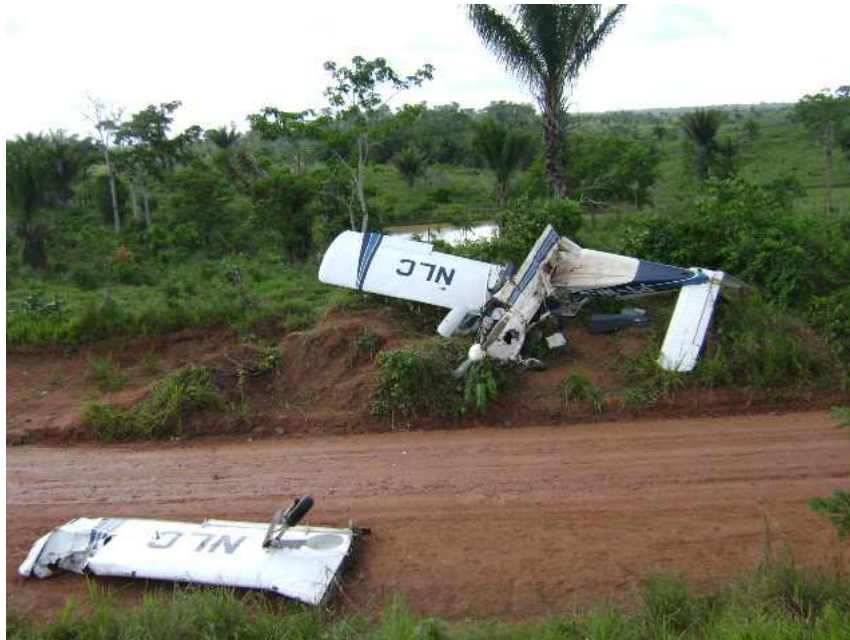
A aeronave colidiu contra um fio de eletrificação rural a uma altura de 15 m, batendo a asa esquerda em uma árvore a 4,10 m de altura, fazendo com que a asa esquerda se desprendesse da fuselagem antes de se chocar contra o solo.

Houve danos no trem de pouso esquerdo, ruptura das asas esquerda e direita e rachadura no eixo da hélice/motor.
