COMANDO DA AERONÁUTICA
CENTRO DE INVESTIGAÇÃO E PREVENÇÃO DE
ACIDENTES AERONÁUTICOS

RELATÓRIO FINAL
A - Nº 065/CENIPA/2010

<u>OCORRÊNCIA:</u>	ACIDENTE
<u>AERONAVE:</u>	PT – NNF
<u>MODELO:</u>	EMB 711C
<u>DATA:</u>	05 OUT 2008

Este Relatório Final refere-se ao acidente aeronáutico ocorrido com a aeronave PT-NNF, modelo EMB-711C, em 05OUT2008, tipificado como ocorrência com hélice.

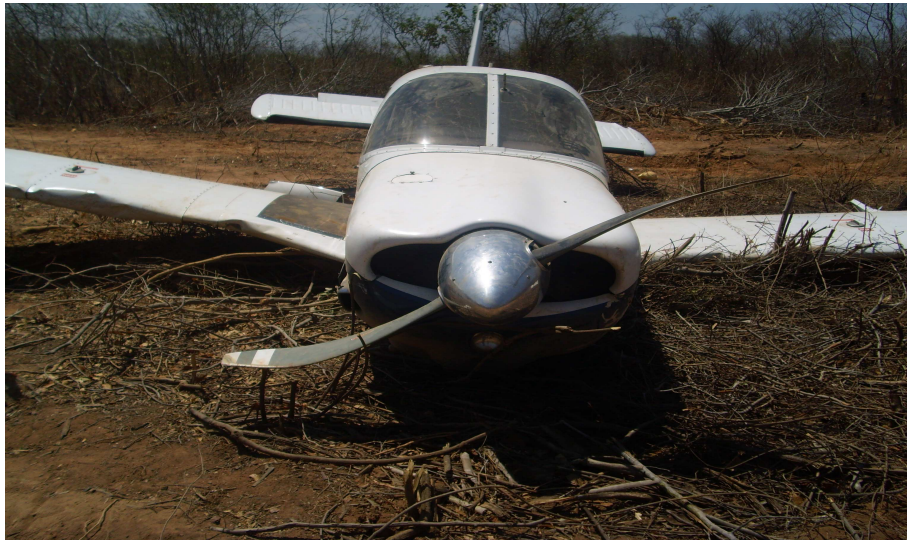
A aeronave teve avarias no dorso da fuselagem, nas pontas de asas, no aileron esquerdo, que foi arrancado, no estabilizador horizontal do lado esquerdo e nas pás da hélice.

Fig. 1: Aeronave acidentada, com detalhe das pás da hélice.

Na ação inicial, verificou-se que as pás da hélice estavam num passo muito acima do limite, como se fosse o “passo bandeira”. Verificou-se, no entanto, que havia um batente que controlava o limite do passo. Essa aeronave não poderia ter atingido o passo bandeira, sem que uma falha mecânica tivesse ocorrido.

- 1) mossas no bordo de ataque das pás de hélice, nas estações 30° e 36° (uma em cada pá), em razão das colisões contra o solo. Essas mossas demonstraram que as pás se encontravam fora do limite do passo máximo, antes da colisão;
- 2) empeno do eixo de transferência, pós-acidente;
- 3) rachadura de 320° na circular da raiz das pás, SN C9816 e SN 43296, pós-acidente;
- 4) trincas nos pratos de torção, pós-acidente;

- 5) avarias internas e rebarbas na superfície que apóia o prato de torção do cubo da hélice (SN CH 18402E), especificamente no cárter inferior e no cárter superior;
- 6) vazamento de óleo no cubo da hélice, possivelmente anterior ao acidente ; e
- 7) posicionamento fora do ideal do parafuso de ajuste do passo mínimo (esse ajuste só poderia ter sido realizado antes do acidente).
