RELATÓRIO FINAL
A - Nº 041/CENIPA/2012

<u>OCORRÊNCIA:</u>	ACIDENTE
<u>AERONAVE:</u>	PT-RMG
<u>MODELO:</u>	EMB-810C
<u>DATA:</u>	19 ABR 2008

O presente Relatório Final refere-se ao acidente com a aeronave PT-RMG, modelo EMB-810C, ocorrido em 19ABR2008, classificado como colisão em voo controlado com o terreno (CFIT).

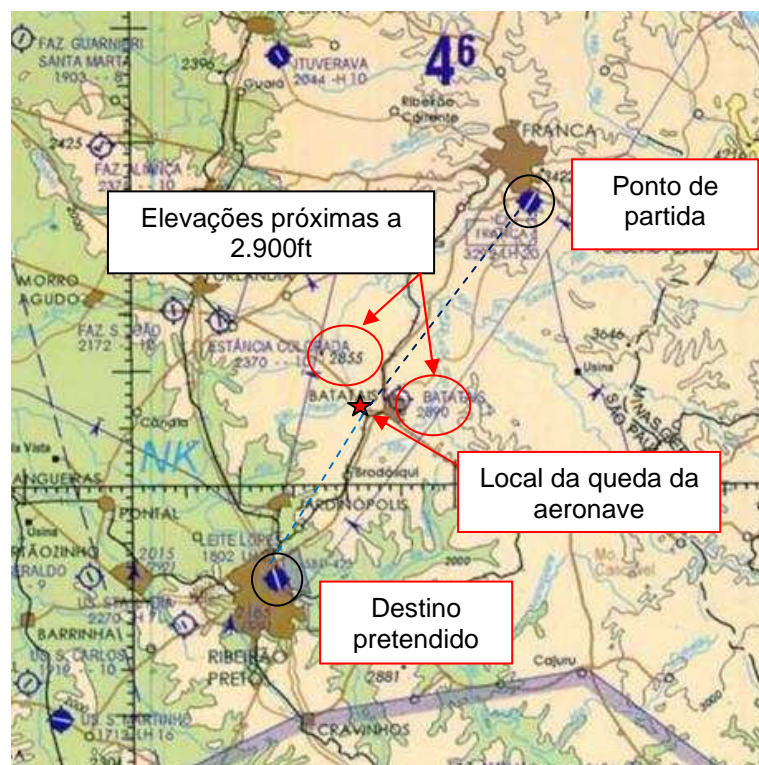
Figura 01- Carta WAC de São Paulo – Escala 1/1.000.000

Como se pode observar pela carta WAC na figura 01, aquele setor de aproximação, QDM200 de Ribeirão Preto possuía elevações de até 2.900ft.

O piloto realizou a navegação utilizando os instrumentos da aeronave com auxílio do GPS e em nenhum momento utilizou as cartas WAC. A não utilização da carta WAC impediu o piloto de reconhecer visualmente a rota voada e de identificar as elevações da região. Como se pode observar na figura 01, próximo a Batatais, existiam elevações de até 2.890ft.
