**COMANDO DA AERONÁUTICA**  
**CENTRO DE INVESTIGAÇÃO E PREVENÇÃO**  
**DE ACIDENTES AERONÁUTICOS**

**RELATÓRIO FINAL**  
**A - Nº 052/CENIPA/2009**

**PT-RZV**

**EMB 720D**

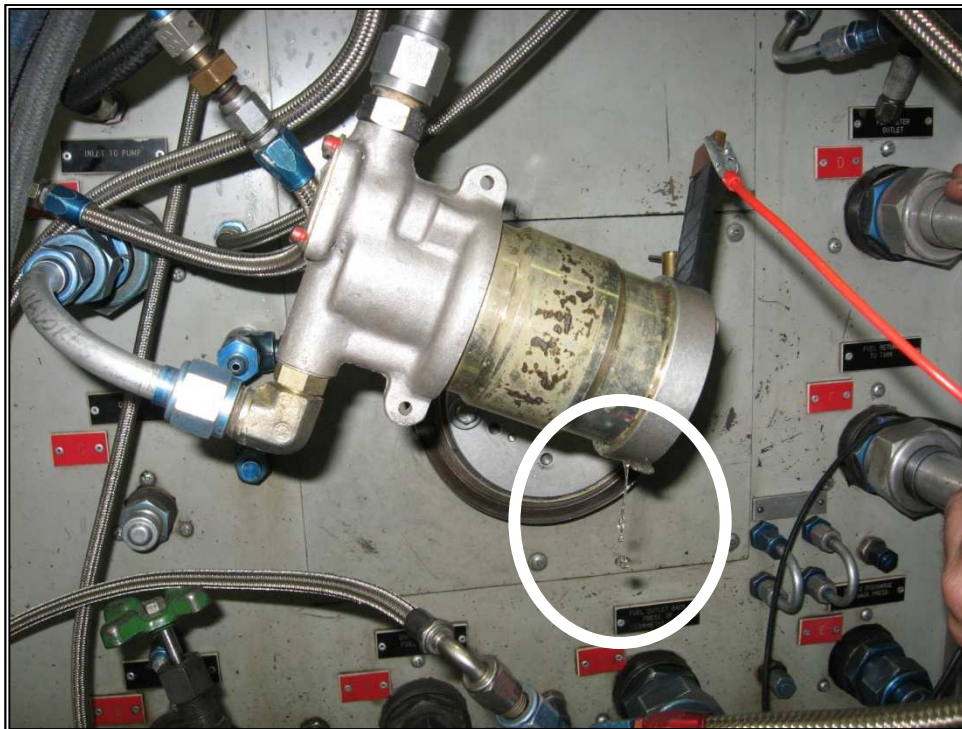
- As pás da hélice apresentavam curvatura simétrica para trás, evidenciando que as mesmas tocaram o solo sem desenvolver tração, com baixa rotação.
- Havia bastante combustível nos tanques da aeronave e, conforme ensaios físico-químicos feitos pela ANP, sua qualidade estava satisfatória.
- Não foram encontradas discrepâncias durante a inspeção visual dos componentes do motor da aeronave.
- Os ensaios da injetora de combustível e da distribuidora de combustível não indicaram qualquer problema de funcionamento com os citados componentes.
- A bomba auxiliar (elétrica) de combustível, no teste funcional em bancada, apresentou vazamento de combustível na junção do suporte das escovas com o alojamento do induzido (foto 01).

Foto 01 - Vazamento de combustível durante o teste operacional.

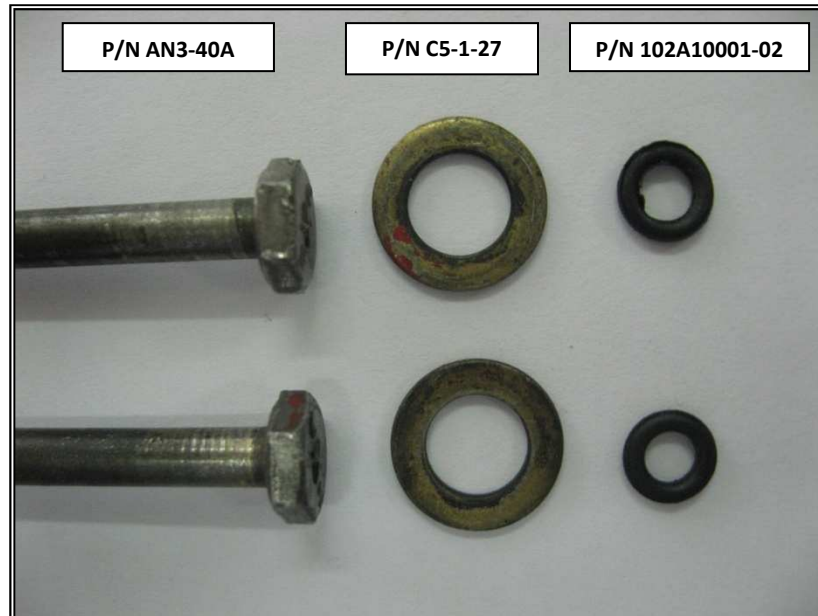
Havia indícios de que a bomba auxiliar do sistema de combustível fora desmontada em momento anterior ao acidente. Os dois anéis de vedação de P/N 102A10001-02 encontravam-se danificados. Tais peças, combinadas com dois parafusos de P/N AN3-40A e duas arruelas de P/N C5-1-27 formam o conjunto que fixa todos os componentes da bomba (foto 02).

**Foto 02 - Conjunto de montagem da bomba.**

Analisando-se as evidências encontradas, é plausível supor-se que durante o ciclo operacional do componente ocorreu alguma intervenção de manutenção, não prevista e não registrada, na qual era requerida a desmontagem da bomba.

Possivelmente, não teria havido a devida substituição dos anéis de vedação quando da montagem da bomba. Anéis de vedação, como os que compõem a bomba auxiliar, são itens descartáveis e devem ser substituídos por novos sempre que um serviço de manutenção for realizado.

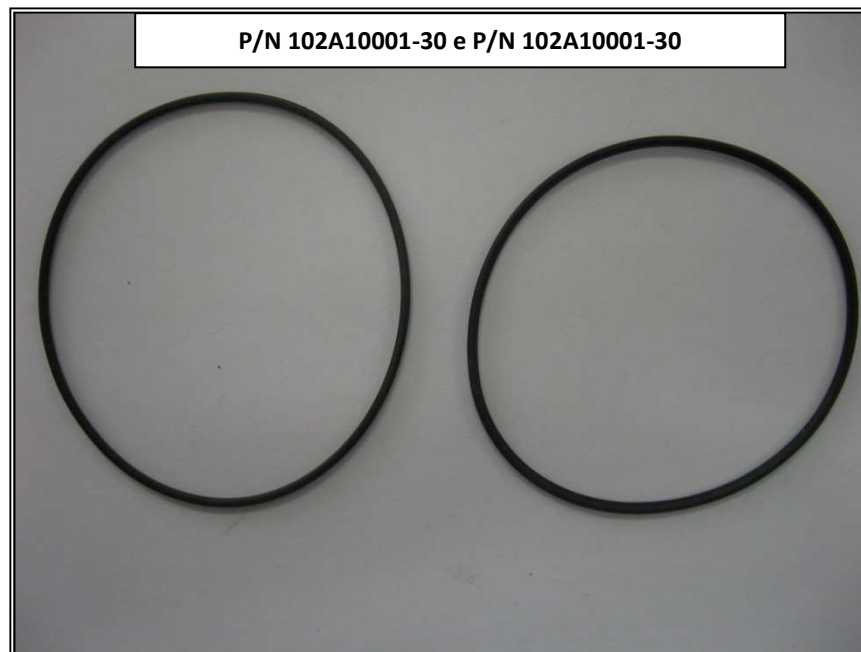
Da mesma forma, observou-se que os anéis de vedação de P/N 102A10001-30 e 102A10001-12 do corpo da bomba estavam deformados (foto 03).

**Foto 03 - Anéis de vedação do corpo da bomba.**

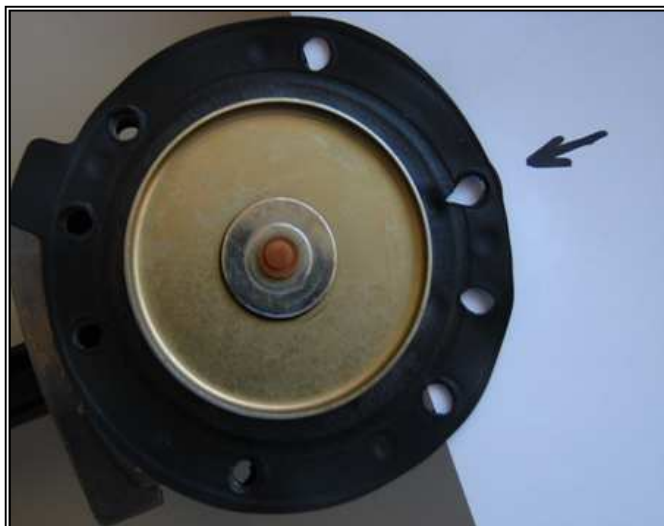
Na desmontagem da bomba principal, observou-se que o diafragma encontrava-se com um de seus seis orifícios, nos quais são inseridos os parafusos fixadores do conjunto, fora do perfil e das dimensões previstas (fotos 04 e 05).

Tal anormalidade criou uma condição propícia à passagem de ar e ao vazamento de combustível entre o corpo da bomba e suas partes componentes. Não foram percebidos sinais de que tal componente tenha sido aberto indevidamente.

**Foto 04 – Diafragma da bomba principal**

Analisando-se detalhadamente o orifício que apresentou problema, verificou-se que não havia indícios de que a deformação encontrada tenha sido fruto de fadiga de material ou de danos durante a colocação dos parafusos fixadores na montagem da bomba. Assim, aventou-se a hipótese de que teria havido um defeito de fabricação do diafragma em questão, ou seja, um erro de dimensionamento na confecção de um de seus orifícios.

Posteriormente, nas cerca de 50 horas de operação subsequentes à instalação da bomba, a pressão de combustível teria deformado ainda mais o citado orifício, levando à perda de vedação, ao vazamento de combustível e, assim, à perda de potência em voo.

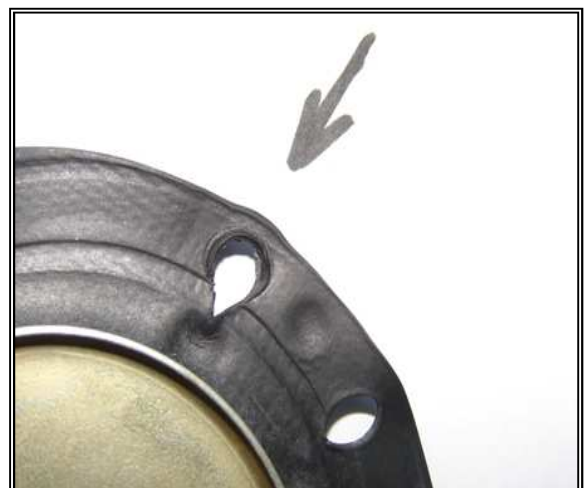
**Foto 05 – Orifício fora do perfil e das dimensões previstas**
