COMANDO DA AERONÁUTICA
CENTRO DE INVESTIGAÇÃO E PREVENÇÃO DE
ACIDENTES AERONÁUTICOS

RELATÓRIO FINAL
A - Nº 030/CENIPA/2010

PT-WIR

CESSNA 337A

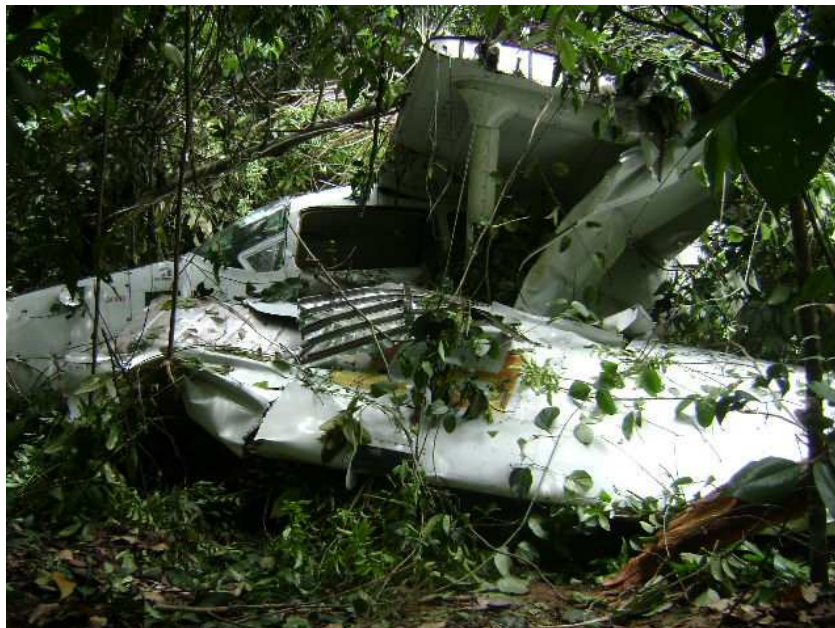
A aeronave colidiu contra uma mata no prolongamento da pista do SWFN. Os destroços ficaram concentrados.

Fig. 1: Destroços da aeronave

As marcas de fratura do cubo da hélice foram no sentido longitudinal, o que correspondia à fratura por esforço de alavanca lateral, compatível com o toque no solo.

A análise indicou que o desprendimento de uma das pás da hélice dianteira ocorreu após o primeiro impacto da aeronave contra o solo.
