**COMANDO DA AERONÁUTICA**  
**CENTRO DE INVESTIGAÇÃO E PREVENÇÃO DE**  
**ACIDENTES AERONÁUTICOS**

**RELATÓRIO FINAL**  
**A - Nº 096/CENIPA/2011**

<b><u>OCORRÊNCIA:</u></b>	<b>ACIDENTE</b>
<b><u>AERONAVE:</u></b>	<b>PP-GNY</b>
<b><u>MODELO:</u></b>	<b>AB-115</b>
<b><u>DATA:</u></b>	<b>19 OUT 2010</b>

O presente Relatório Final refere-se ao acidente com a aeronave PP-GNY, modelo AB-115, ocorrido em 19OUT2010, classificado como perda de controle no solo.

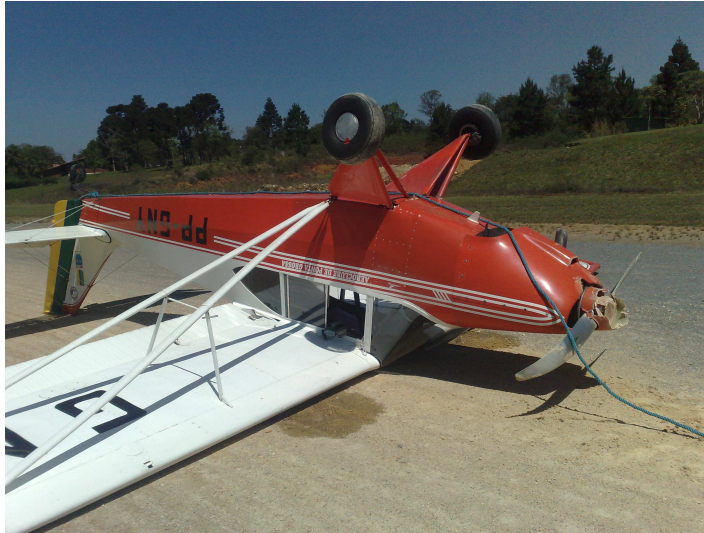
A aeronave teve danos graves nas asas, na fuselagem, na hélice e no motor.

Durante a corrida após o pouso, a 570 metros do início da pista 12, a aeronave capotou, tendo danos graves na fuselagem, nas asas, no motor e na hélice.

Vista da aeronave após a parada.
