COMANDO DA AERONÁUTICA
CENTRO DE INVESTIGAÇÃO E PREVENÇÃO DE
ACIDENTES AERONÁUTICOS

RELATÓRIO FINAL
A - Nº 049/CENIPA/2012

<u>OCORRÊNCIA:</u>	ACIDENTE
<u>AERONAVE:</u>	PR-DAN
<u>MODELO:</u>	R44 II
<u>DATA:</u>	15 SET 2010

O presente Relatório Final refere-se ao acidente com a aeronave PR-DAN, modelo R44 II, ocorrido em 15SET2010, classificado como colisão em voo controlado com o terreno (CFIT).

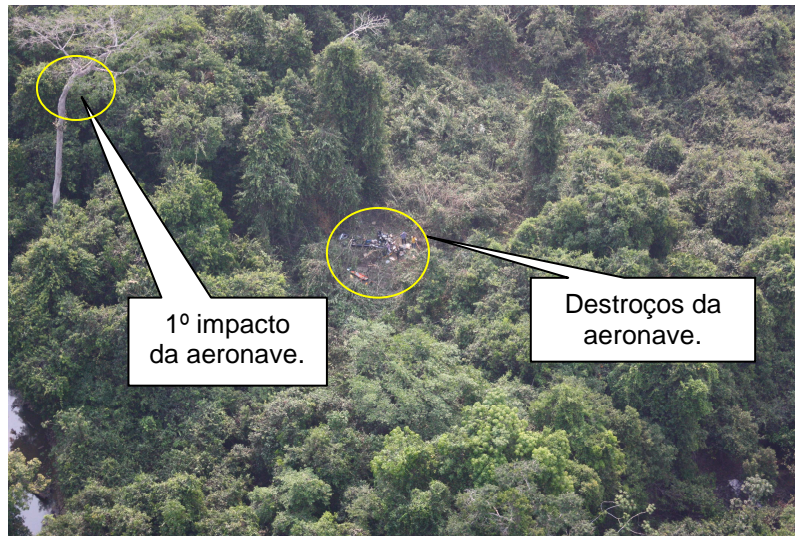
Figura Nº1 Localização dos destroços

O acidente ocorreu em uma região de mata fechada, na área de uma fazenda. O primeiro impacto se deu contra uma árvore a 20 metros de altura. Em seguida, a aeronave descreveu uma trajetória até o solo, num ângulo aproximado de 60°.
