COMANDO DA AERONÁUTICA
CENTRO DE INVESTIGAÇÃO E PREVENÇÃO DE
ACIDENTES AERONÁUTICOS

RELATÓRIO FINAL
A - Nº 075/CENIPA/2011

<u>OCORRÊNCIA:</u>	ACIDENTE
<u>AERONAVE:</u>	PT-RLK
<u>MODELO:</u>	EMB 711ST
<u>DATA:</u>	24JUL2010

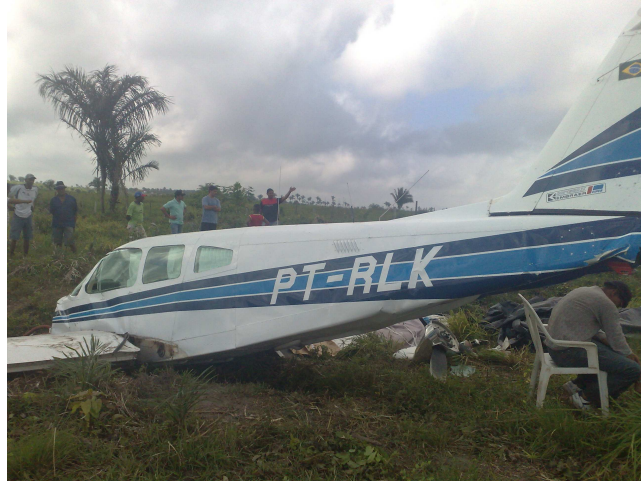
A aeronave teve danos graves no motor, nas asas, nos flapes e nos ailerons. A hélice foi considerada irre recuperável.

Logo após a rotação, houve a colisão da asa esquerda da aeronave contra uma das traves de futebol que estava na lateral esquerda da pista e, em seguida, com a segunda trave.

A distribuição dos destroços foi do tipo concentrada.

Foto nº1 Situação da aeronave no local da ocorrência
