RELATÓRIO FINAL
A - Nº 071/CENIPA/2012

<u>OCORRÊNCIA:</u>	ACIDENTE
<u>AERONAVE:</u>	PT-WUG
<u>MODELO:</u>	C90A
<u>DATA:</u>	12DEZ2010

O presente Relatório Final refere-se ao acidente com a aeronave PT-WUG, modelo C90A, ocorrido em 12DEZ2010, classificado como causado por fenômeno meteorológico em voo.

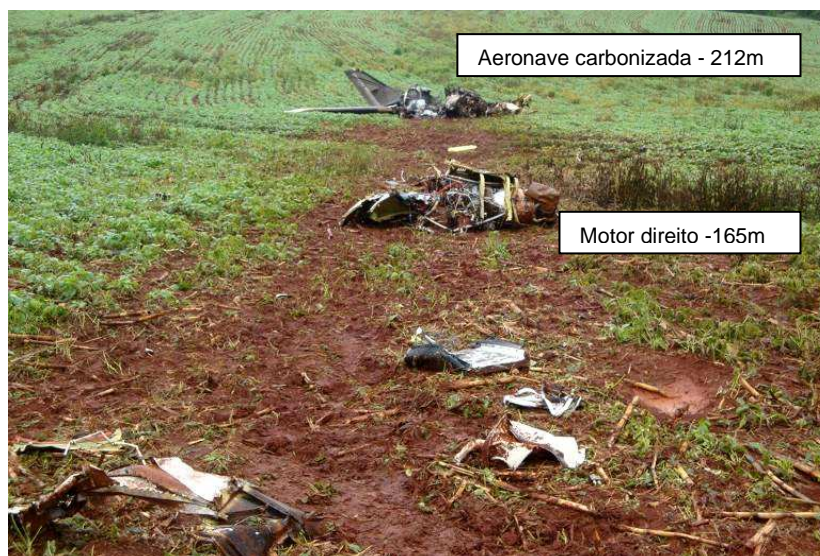
Figura 2: Situação dos destroços

A aeronave chocou-se contra o solo em atitude de voo nivelada, com o trem de pouso e os flapes recolhidos, indicando que a aeronave tinha intenção de voo e ainda não havia sido preparada para o pouso.

A aeronave tocou o solo em um acrive e manteve o voo por inércia. Ultrapassou uma cerca e foi se fragmentando ao longo de 212 metros (figura 2).

Os motores desenvolviam potência normal.
