COMANDO DA AERONÁUTICA
CENTRO DE INVESTIGAÇÃO E PREVENÇÃO DE
ACIDENTES AERONÁUTICOS

RELATÓRIO FINAL SIMPLIFICADO

DADOS DA OCORRÊNCIA				
DATA - HORA	INVESTIGAÇÃO	SUMA N°		
09DEZ2010 - 13:45 (UTC)	SERIPA VI	IG-506/CENIPA/2018		
CLASSIFICAÇÃO	TIPO(S)	SUBTIPO(S)		
INCIDENTE GRAVE	[FUEL] COMBUSTÍVEL	NIL		
LOCALIDADE	MUNICÍPIO	UF	COORDENADAS	
FAZENDA BELA VISTA	GOIÂNIA	GO	16°49'55"S	049°02'34"W

DADOS DA AERONAVE		
MATRÍCULA	FABRICANTE	MODELO
PT-WJW	PIPER AIRCRAFT	PA-30
OPERADOR	REGISTRO	OPERAÇÃO
AERoclube de GOIÁS	PRI	INSTRUÇÃO

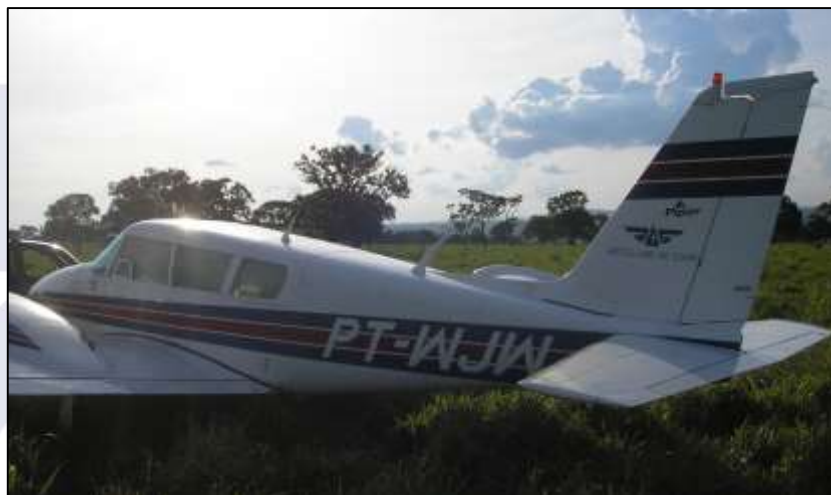
A aeronave não teve danos.

Figura 1 - Aeronave no local da ocorrência.

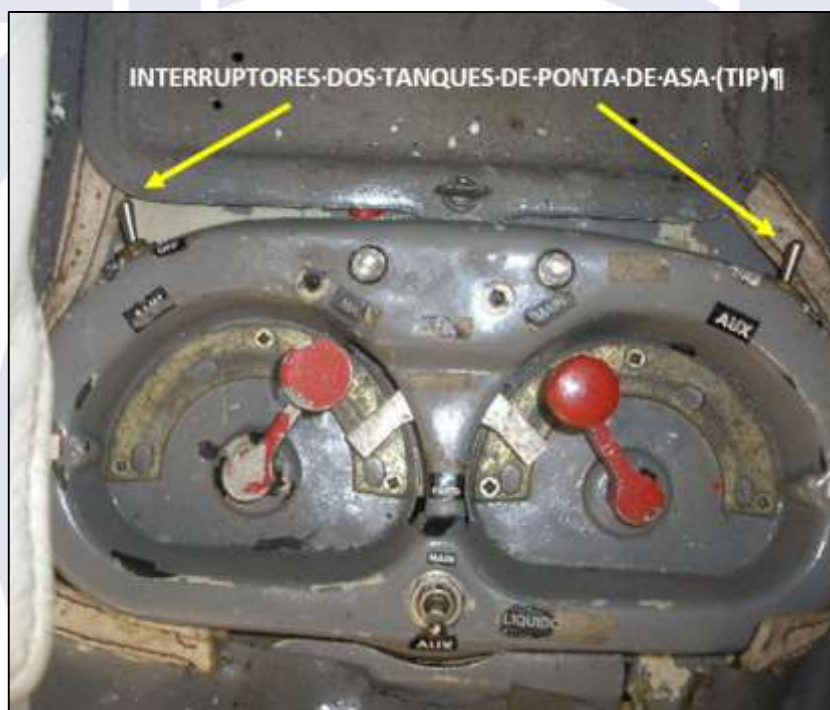
Os controles do sistema se constituíam nas duas seletoras de combustível de duas posições: *MAIN* (tanque principal) ou *AUX* (tanque auxiliar), o que determinava qual seria o tanque que alimentaria o respectivo motor (esquerdo e direito). Havia ainda os interruptores do tanque de ponta de asa, localizados na parte superior de cada seletora, que na posição *ON* (ligado), associado à posição *AUX* da seletora, fazia com que o combustível do tanque de ponta de asa passasse a alimentar o respectivo motor.

Figura 3 - Controles do sistema de combustível.

Os pilotos afirmaram que conheciam a operação dos controles e o funcionamento do sistema de combustível da aeronave, porém relataram que, quando ocorreu o apagamento do motor, posicionaram as seletoras de combustível para a posição *AUX*, mas não verificaram se os interruptores do tanque de ponta de asa seletora estavam na posição *ON* ou *OFF*.

Desse modo, ao efetuar a mudança da seletora para os tanques auxiliares, estando os interruptores dos tanques de ponta de asa em *ON*, os pilotos deixaram de atentar para a posição desses interruptores, o que inviabilizaria que os tanques auxiliares fossem utilizados para suprir o fornecimento de combustível da aeronave.

posicionarem as seletoras para *AUX* e não considerarem a posição dos interruptores dos tanques de ponta de asa, cujas evidências indicaram que se encontravam na posição *ON* naquele momento. Nessa condição, os tanques de ponta de asa, que estavam vazios, foram selecionados para alimentar os respectivos motores, o que impossibilitou que as partidas em voo fossem bem sucedidas, consumando a ocorrência.
