**COMANDO DA AERONÁUTICA**  
**CENTRO DE INVESTIGAÇÃO E PREVENÇÃO DE**  
**ACIDENTES AERONÁUTICOS**

**RELATÓRIO FINAL**  
**IG-551/CENIPA/2016**

<b>OCORRÊNCIA:</b>	<b>INCIDENTE GRAVE</b>
<b>AERONAVE:</b>	<b>PP-IME</b>
<b>MODELO:</b>	<b>EMB-500</b>
<b>DATA:</b>	<b>18JUN2011</b>

O presente Relatório Final refere-se ao incidente grave com a aeronave PP-IME, modelo EMB-500, ocorrido em 18JUN2011, classificado como “[RE] Excursão de pista | Pouso longo”.

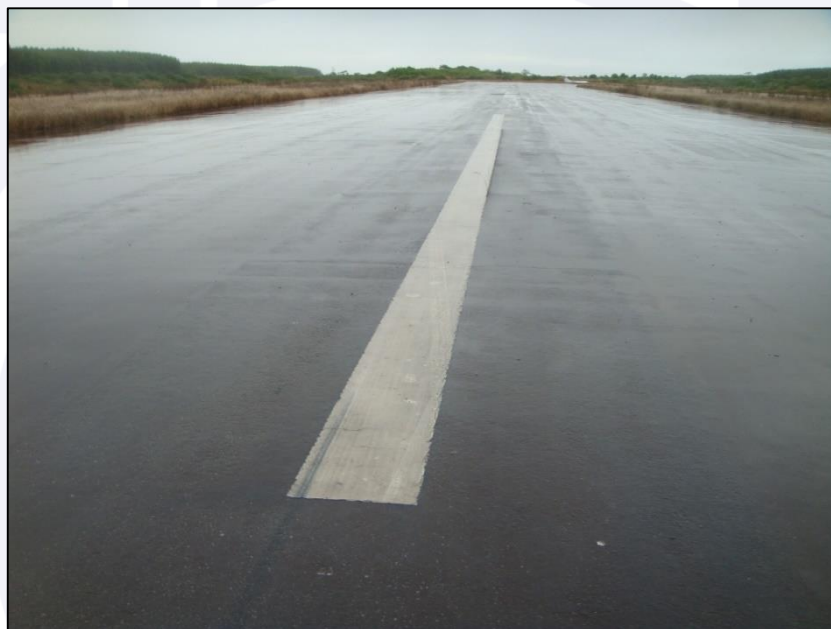
No momento do pouso, a pista encontrava-se molhada em razão de chuva recente.

Figura 2 - Foto da pista logo após a ocorrência.

A aeronave percorreu toda a extensão da pista e ultrapassou a cabeceira oposta, indo até o final da faixa de pista, passando sobre uma valeta de escoamento de águas pluviais.
