COMANDO DA AERONÁUTICA
CENTRO DE INVESTIGAÇÃO E PREVENÇÃO DE
ACIDENTES AERONÁUTICOS

RELATÓRIO FINAL SIMPLIFICADO

DADOS DA OCORRÊNCIA					
DATA - HORA		INVESTIGAÇÃO		SUMA Nº	
30 NOV 2011 - 12:55 (UTC)		SERIPA VI		A-515/CENIPA/2017	
CLASSIFICAÇÃO		TIPO(S)		SUBTIPO(S)	
ACIDENTE		[LOC-G] PERDA DE CONTROLE NO SOLO		NIL	
LOCALIDADE		MUNICÍPIO		UF	COORDENADAS
TRÊS RANCHOS		TRÊS RANCHOS		GO	18°22'01"S 047°46'06"W

DADOS DA AERONAVE					
MATRÍCULA		FABRICANTE		MODELO	
PP-FHP		AERO BOERO		AB-115	
OPERADOR			REGISTRO		OPERAÇÃO
AEROCLUBE DE UBERLÂNDIA			PRI		INSTRUÇÃO

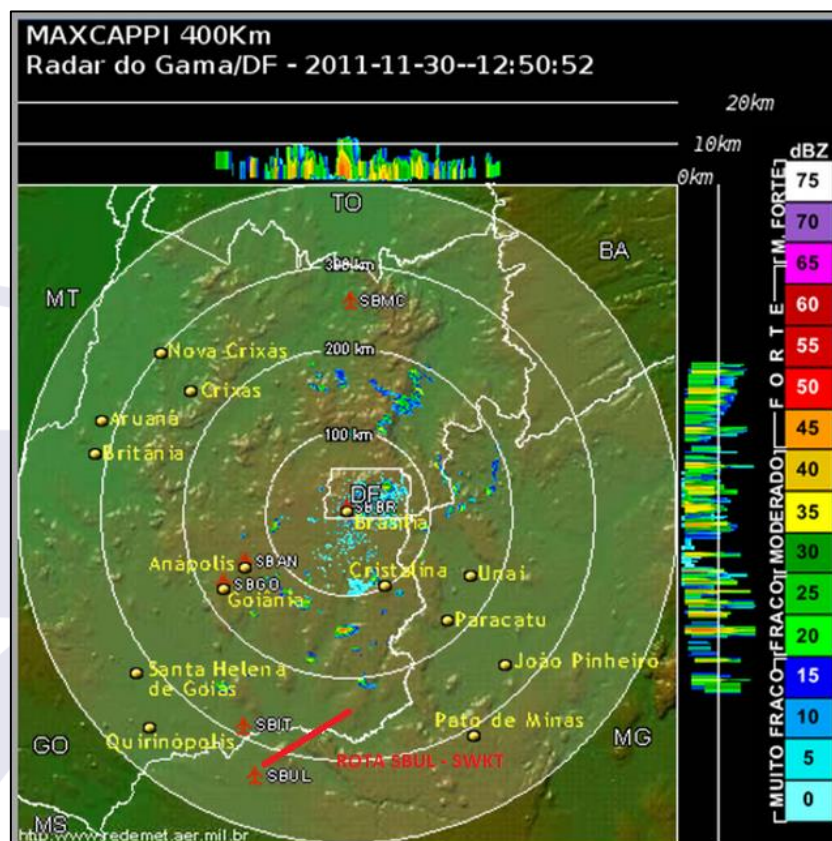
Além disso, a imagem do radar meteorológico do GAMA, DF, no horário da ocorrência, não apresentava nebulosidade significativa conforme a figura 2, abaixo:

Figura 2 - Imagem do radar meteorológico do Gama/DF.

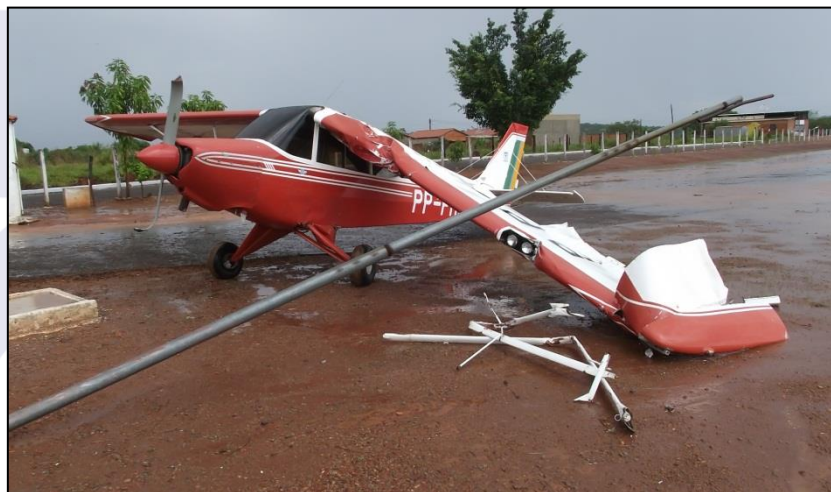
A aeronave guinou para a esquerda e saiu da pista, colidindo contra obstáculos na sua lateral esquerda, contra um *outdoor* e contra o poste de fixação da biruta.

Com a desestabilização da aeronave durante o pouso, o aluno foi orientado a iniciar uma arremetida no solo. A aeronave perdeu o controle para a esquerda, saiu da pista, vindo a colidir contra obstáculos na sua lateral esquerda, contra um *outdoor* e contra o poste de fixação da biruta, causando danos substanciais à aeronave, conforme a Figura 3.

Figura 3 - Danos à aeronave.
