COMANDO DA AERONÁUTICA
CENTRO DE INVESTIGAÇÃO E PREVENÇÃO DE
ACIDENTES AERONÁUTICOS

RELATÓRIO FINAL SIMPLIFICADO

DADOS DA OCORRÊNCIA					
DATA - HORA		INVESTIGAÇÃO		SUMA Nº	
22OUT2011 - 15:30 (UTC)		SERIPA V		IG-533/CENIPA/2018	
CLASSIFICAÇÃO		TIPO(S)		SUBTIPO(S)	
INCIDENTE GRAVE		[ARC] CONTATO ANORMAL COM A PISTA		POUSO SEM TREM	
LOCALIDADE		MUNICÍPIO		UF	COORDENADAS
AERÓDROMO DE HORIZONTINA (SSHZ)		HORIZONTINA		RS	27°38'20"S 054°20'28"W

DADOS DA AERONAVE					
MATRÍCULA		FABRICANTE		MODELO	
PT-EMR		EMBRAER		EMB-810C	
OPERADOR			REGISTRO		OPERAÇÃO
PARTICULAR			TPP		PRIVADA

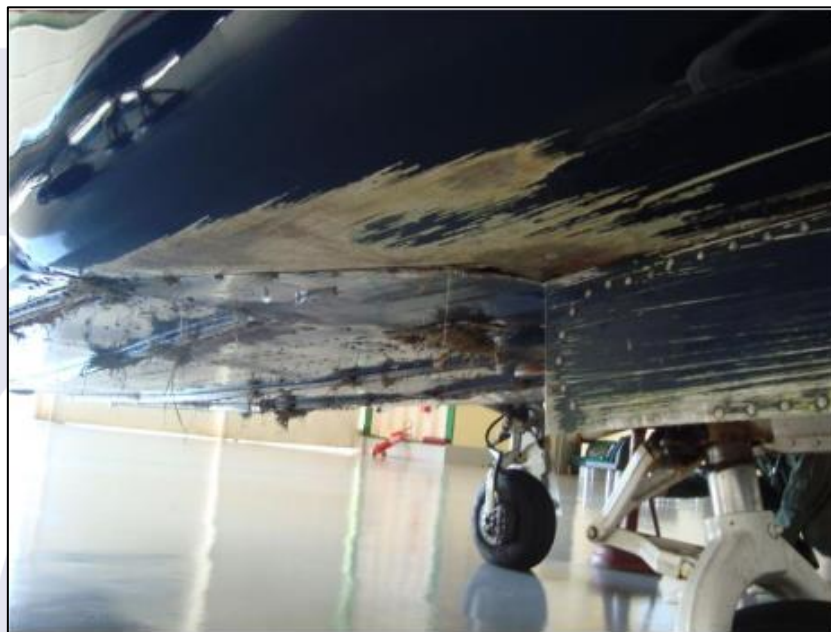
A aeronave teve danos leves.

Figura 1 - Danos na parte inferior da aeronave após pouso sem trem.

A aeronave prosseguiu nessa situação, flape na posição 2 e trem de pouso travado em cima, até realizar o pouso sem trem.

A luz vermelha de indicação do trem inseguro não foi observada pelo piloto, devido ao trem de pouso estar travado em cima. A buzina de alarme, que seria a mais facilmente percebida, não tocou, pois a pressão de admissão dos motores não caiu abaixo de 14inHg, devido ao piloto ter ingressado abaixo da rampa na final e ter avançado as manetes de potência para ajustar-se.

Divulgar os ensinamentos colhidos na presente investigação, a fim de alertar pilotos e operadores da aviação civil brasileira sobre os riscos decorrentes da não utilização da lista de verificações (*checklist*), sobretudo nas fases críticas de voo, como pousos e decolagens.
