COMANDO DA AERONÁUTICA
CENTRO DE INVESTIGAÇÃO E PREVENÇÃO DE
ACIDENTES AERONÁUTICOS

RELATÓRIO FINAL SIMPLIFICADO

DADOS DA OCORRÊNCIA					
DATA - HORA		INVESTIGAÇÃO		SUMA N°	
06 JUN 2012 - 14:05 (UTC)		SERIPA VI		IG-543/CENIPA/2017	
CLASSIFICAÇÃO	TIPO(S)			SUBTIPO(S)	
INCIDENTE GRAVE	[SCF-NP] FALHA OU MAU FUNCIONAMENTO DE SISTEMA/COMPONENTE			COM TREM DE POUSO	
LOCALIDADE	MUNICÍPIO	UF	COORDENADAS		
AERÓDROMO DE SANTA GENOVEVA (SBGO)	GOIÂNIA	GO	16°37'41"S	049°20'20"W

DADOS DA AERONAVE			
MATRÍCULA	FABRICANTE		MODELO
PR-CMF	HAWKER BEECHCRAFT		C90GT
OPERADOR		REGISTRO	OPERAÇÃO
CONSTRUTORA MAIA LTDA.		TPP	PRIVADA

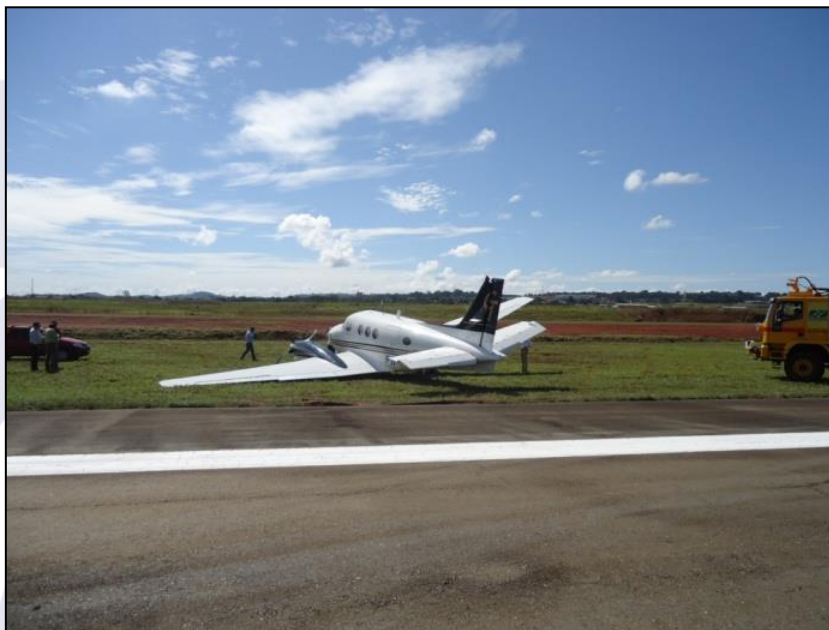
Durante a corrida após o pouso, houve o recolhimento do trem de pouso principal esquerdo. O piloto perdeu o controle direcional e a aeronave ultrapassou os limites da pista, parando a cinco metros da lateral esquerda.

Figura 1 - Aeronave após a parada total.

A aeronave teve danos leves. O piloto e os mecânicos saíram ilesos.

- na corrida após o pouso, depois de percorrer 1.100m, o trem de pouso principal esquerdo recolheu, ocasionando a perda de controle direcional e saída da pista.

Divulgar os ensinamentos colhidos na presente investigação, a fim de alertar pilotos e operadores da aviação civil brasileira sobre os riscos decorrentes da não observância do constante no *checklist* apropriado a cada aeronave e nos regulamentos de tráfego aéreo, sobretudo em situações de emergência.
