COMANDO DA AERONÁUTICA
CENTRO DE INVESTIGAÇÃO E PREVENÇÃO DE
ACIDENTES AERONÁUTICOS

RELATÓRIO FINAL SIMPLIFICADO

DADOS DA OCORRÊNCIA					
DATA - HORA		INVESTIGAÇÃO		SUMA Nº	
14 AGO 2012 - 19:50 (UTC)		SERIPA III		A-535/CENIPA/2013	
CLASSIFICAÇÃO		TIPO(S)		SUBTIPO(S)	
ACIDENTE		COLISÃO COM FAUNA		NIL	
LOCALIDADE		MUNICÍPIO		UF	COORDENADAS
FAZENDA DR. SEBASTIÃO		TARUMIRIM		MG	19°18'54"S 042°00'05"W

DADOS DA AERONAVE		
MATRÍCULA	FABRICANTE	MODELO
PT-KCS	CESSNA AIRCRAFT	172M
OPERADOR		REGISTRO
PARTICULAR		TPP
		OPERAÇÃO
		PRIVADA

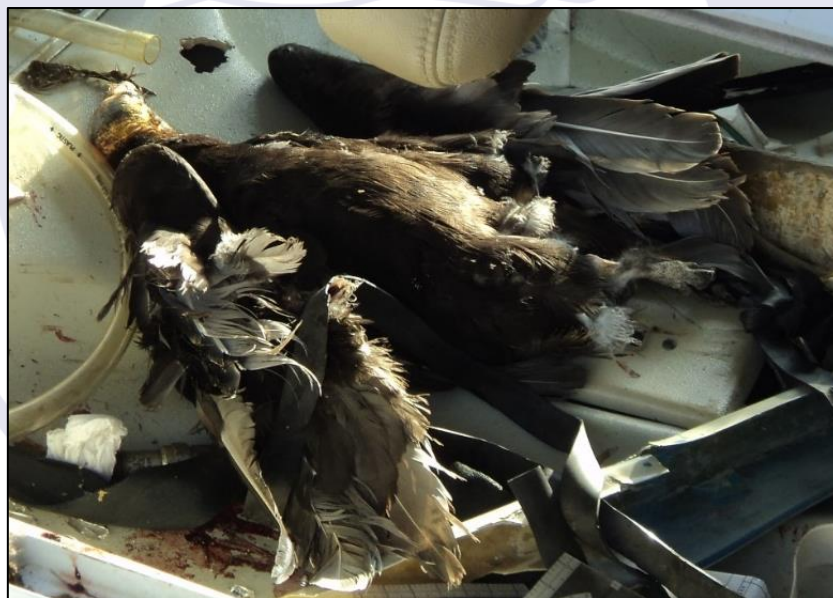
A ave envolvida neste acidente foi identificada mais tarde como um urubu-de-cabeça-amarela (*Cathartes burrovianus*) por meio de fotografia tirada durante a ação inicial, ratificando a validade deste procedimento quando há carcaça (situação bastante provável quando houver penetração de ave pelo para-brisa, com ou sem fogo).

Figura 1 - Fotografia usada para identificação da espécie de ave envolvida no acidente.

- e) a aeronave estava dentro dos limites de peso e balanceamento;
- f) as condições meteorológicas eram propícias à realização do voo;
- g) a espécie da ave envolvida neste acidente era o urubu-de-cabeça-amarela (*Cathartes burrovianus*);

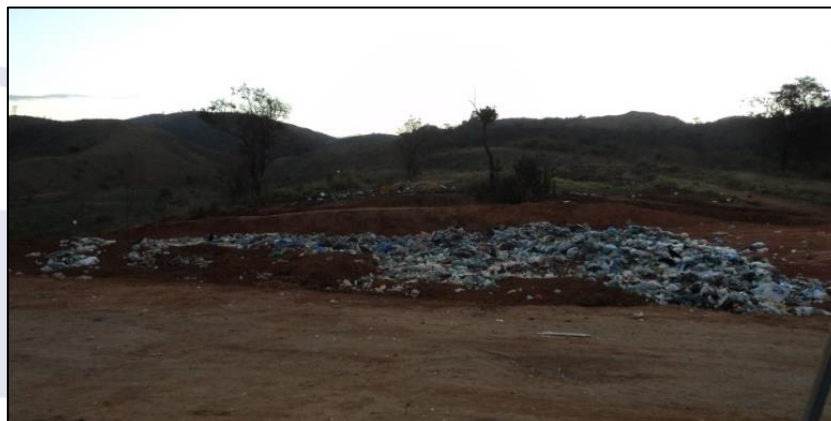
A rota realizada pela aeronave passava próxima a um local identificado como usina de compostagem no Município de Tarumirim, MG. A Figura 2 mostra que o local era na realidade um *vazadouro de lixo*, devido à inexistência de qualquer atividade de controle dos resíduos ali depositados à época, tanto que foram observados vários indivíduos da espécie urubu-de-cabeça-preta, comumente encontrada onde existe lixo a céu aberto.

Figura 2 - Local de deposição de resíduos sólidos a céu aberto (vazadouro de lixo).

De acordo com o artigo científico denominado “*Anthropogenic features influencing occurrence of Black Vultures (Coragyps atratus) and Turkey Vultures (Cathartes aura) in an urban area in central Amazonian Brazil*”, é pouco provável que urubus do gênero *Cathartes* utilizem pontos de descarte de resíduos sólidos urbanos, devido à presença de aves do gênero *Coragyps*, representado exclusivamente pela espécie urubu-de-cabeça-preta.

Assim, é pouco provável que a presença de resíduos a céu aberto tenha contribuído para este acidente, uma vez que a espécie urubu-de-cabeça-amarela é uma das três espécies que compõe o gênero *Cathartes*.

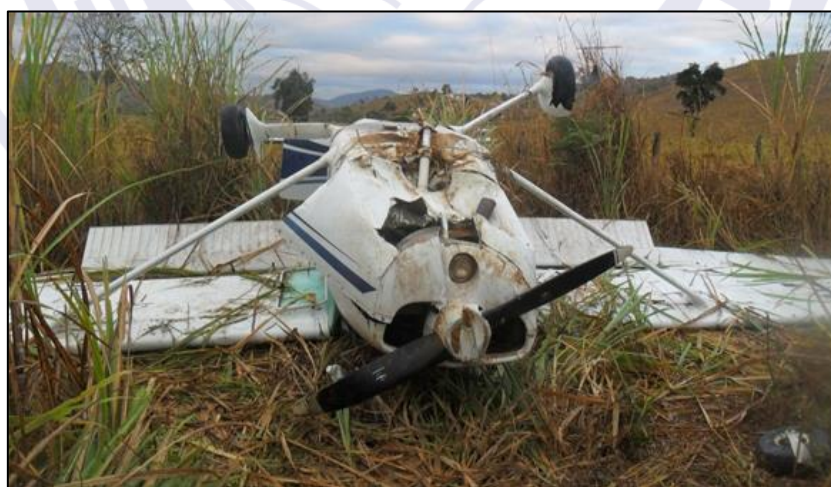
A aeronave pilonou e parou em posição invertida e não houve fogo.

A aeronave teve danos substanciais.

Figura 4 - Posição final do PT-KCS após impacto com o solo.

O toque no solo foi brusco, levando a aeronave a girar ao redor de seu eixo transversal, vindo a parar em posição invertida, defasada 180° em relação à trajetória de deslocamento.
