RELATÓRIO FINAL
A-521/CENIPA/2016

OCORRÊNCIA:	ACIDENTE
AERONAVE:	PT-MAB
MODELO:	EMB-121A
DATA:	12JUL2012

O presente Relatório Final refere-se ao acidente com a aeronave PT-MAB, modelo EMB-121A, ocorrido em 12JUL2012, classificado como “colisão em voo controlado com o terreno (CFIT)”.

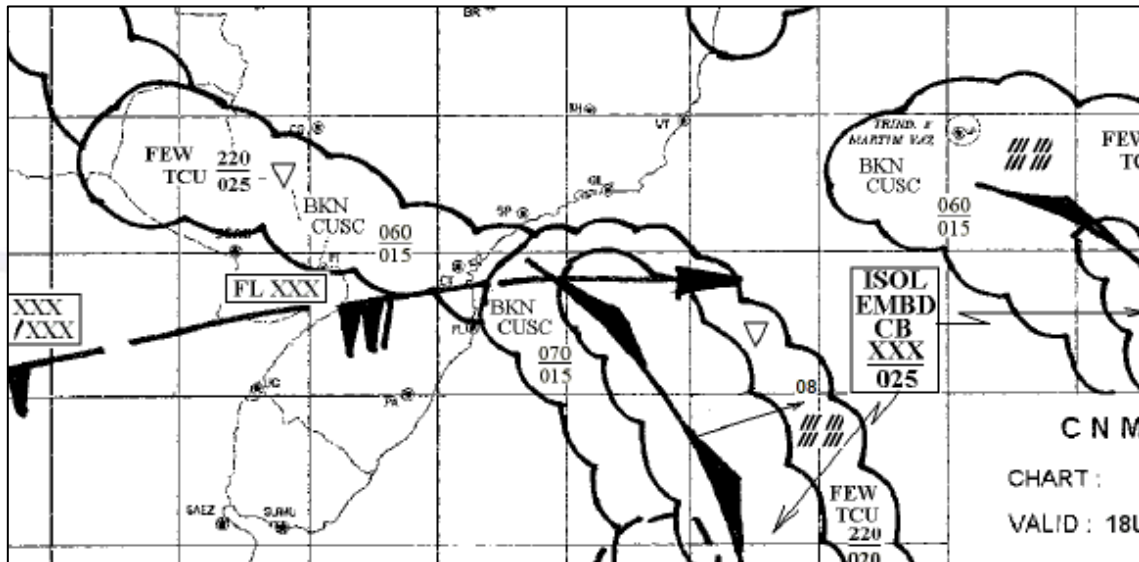
Havia uma frente fria se aproximando da região, conforme ilustrado na carta de prognóstico SIGWX SUP/250 (Figura 1).

Figura 1 - Carta de prognóstico SIGWX SUP/250, mostrando a frente fria que se aproximava do local do acidente.

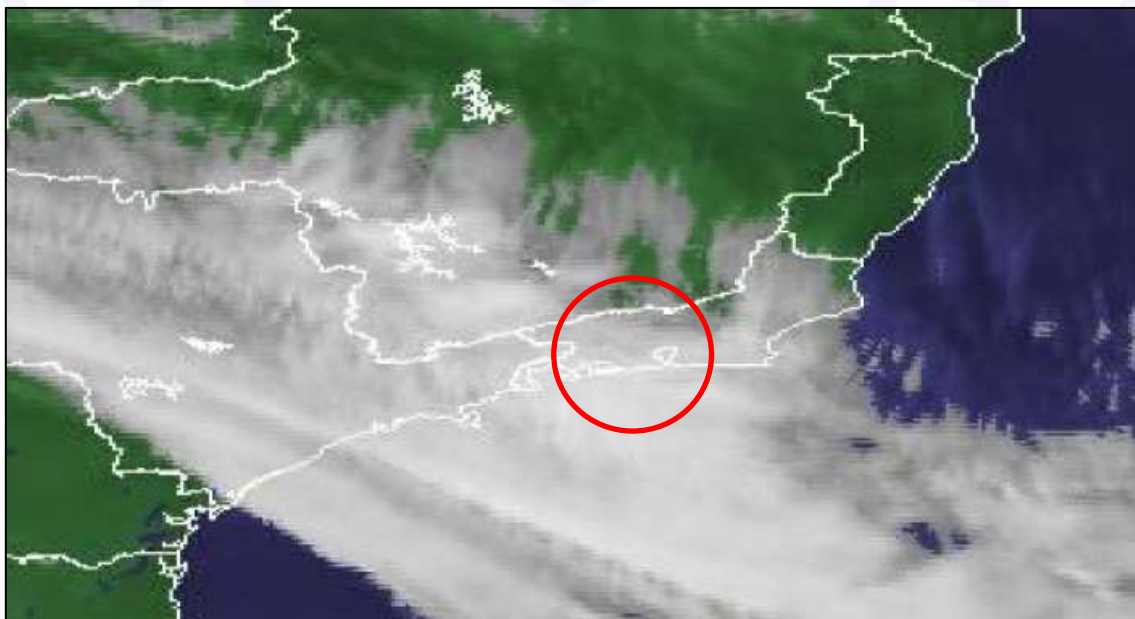
As imagens de satélite da região sudeste detalhavam a formação de frente fria, com muitas nuvens (Figuras 3 e 4).

Figura 3 - Imagem satélite de 20h15min (UTC), com a formação de nuvens.

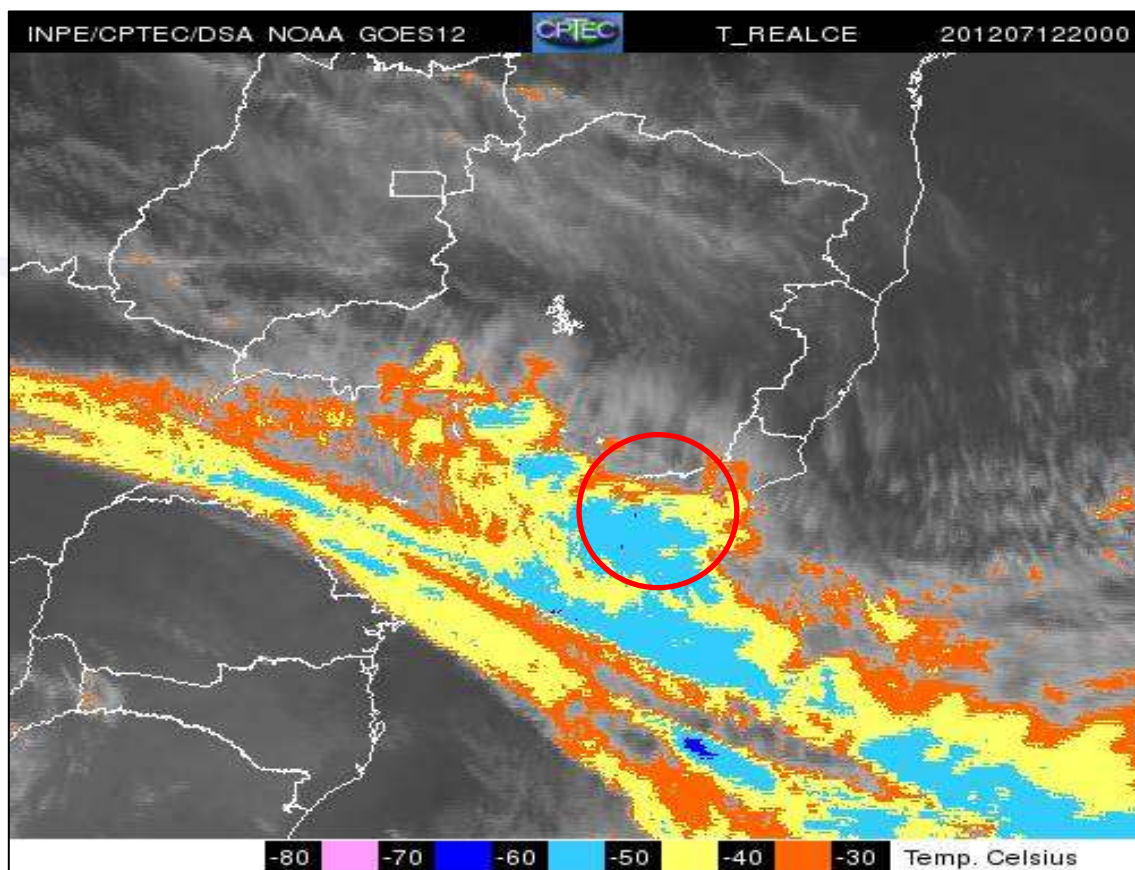
Figura 4 - Imagem realçada de satélite de 20h00min (UTC), destacando a formação de nuvens da frente fria.

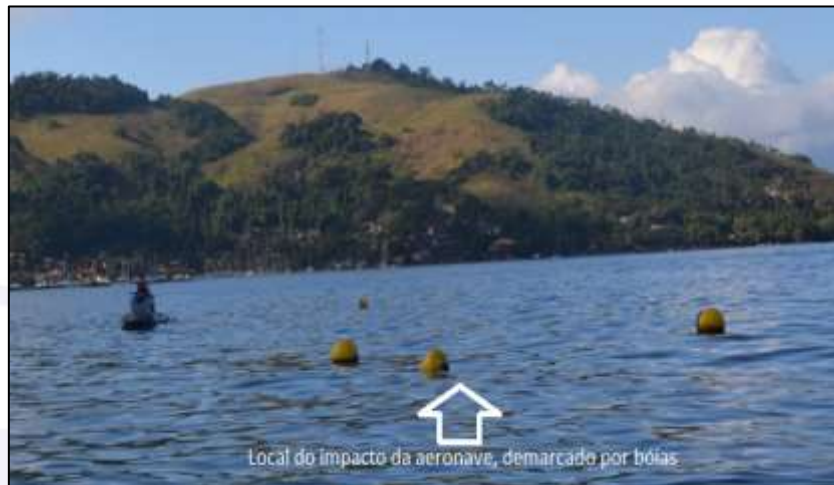
A colisão ocorreu contra a superfície do mar e os destroços ficaram concentrados a aproximadamente 3NM do aeródromo de Angra dos Reis e 500 metros do continente (Figura 5).

Figura 5 - Local de impacto da aeronave com o mar.

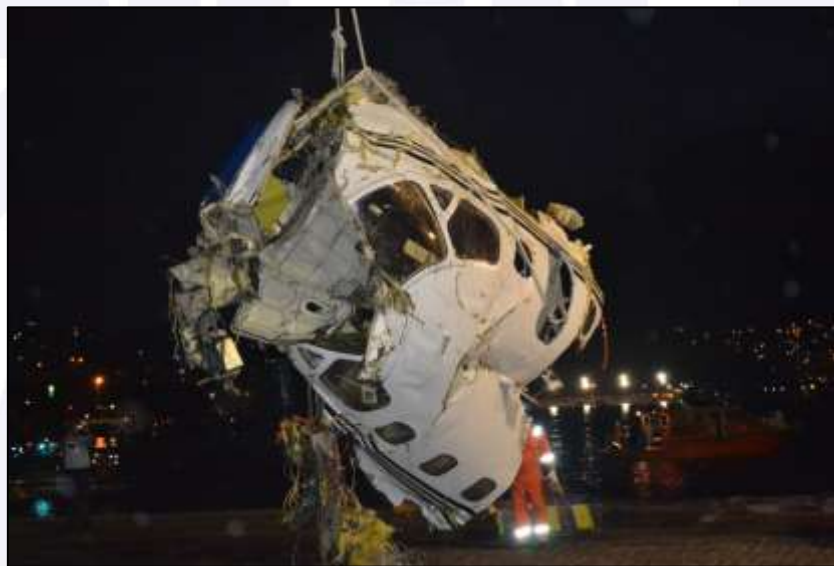
Figura 6 - Cabine da aeronave totalmente destruída.

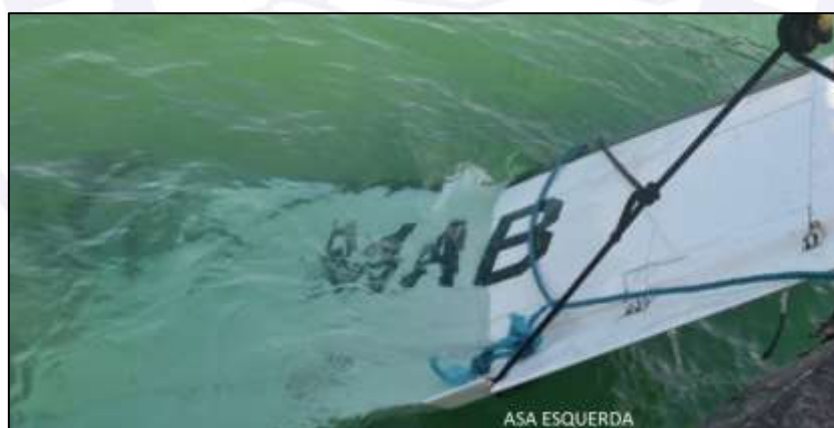
A asa esquerda foi seccionada próximo à junção com a fuselagem. Esta parte da aeronave foi recolhida à parte, uma vez que separou-se completamente do restante da aeronave (Figura 7).

Figura 7 - Asa esquerda sendo retirada do mar, em local afastado dos destroços da aeronave.

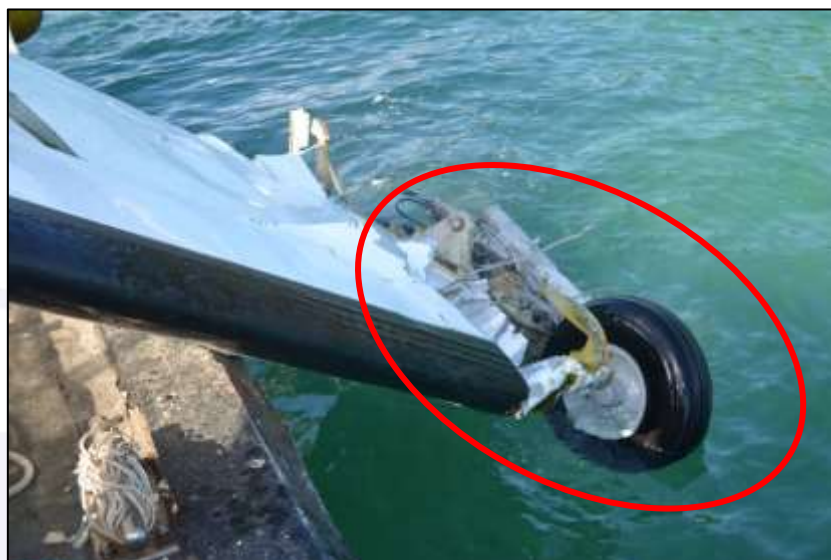
O trem de pouso e os flapes estavam recolhidos (Figuras 8 e 9).

Figura 8 - Asa esquerda sendo retirada do mar. Em detalhe, trem de pouso recolhido.

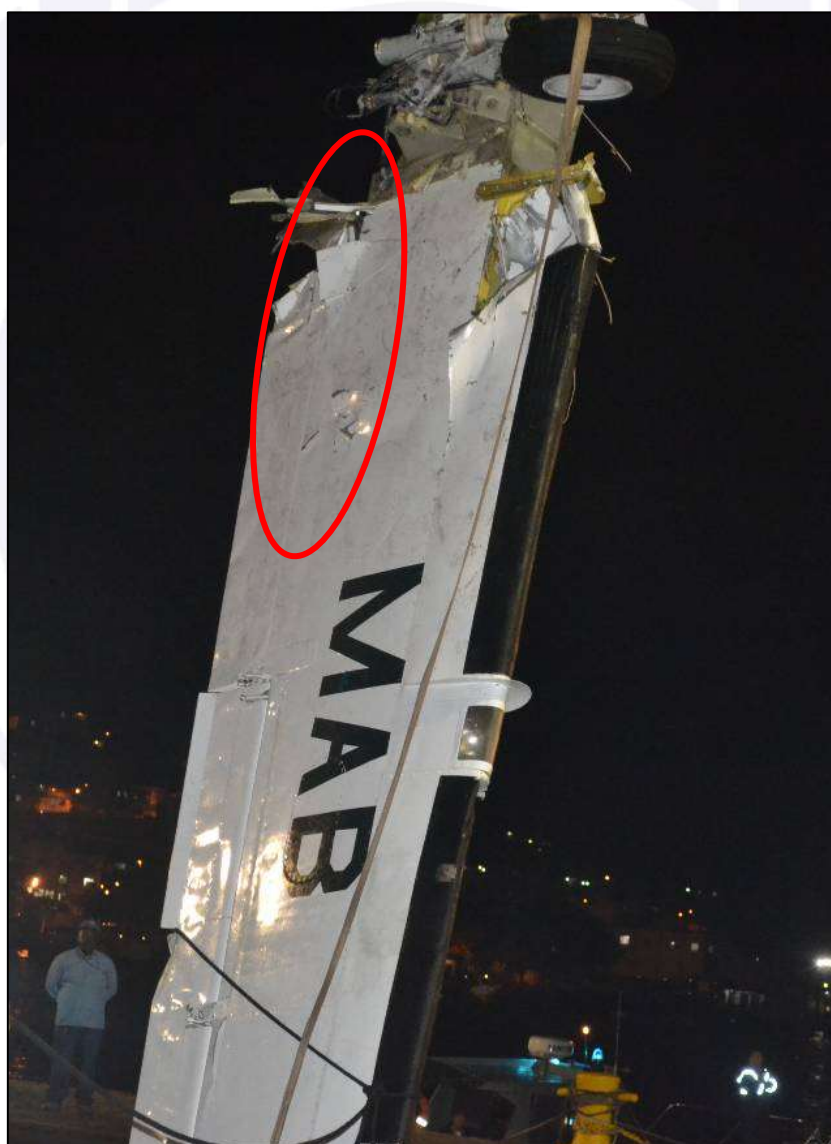
Figura 9 - Asa esquerda sendo içada para transporte. Em detalhe, flap recolhido.

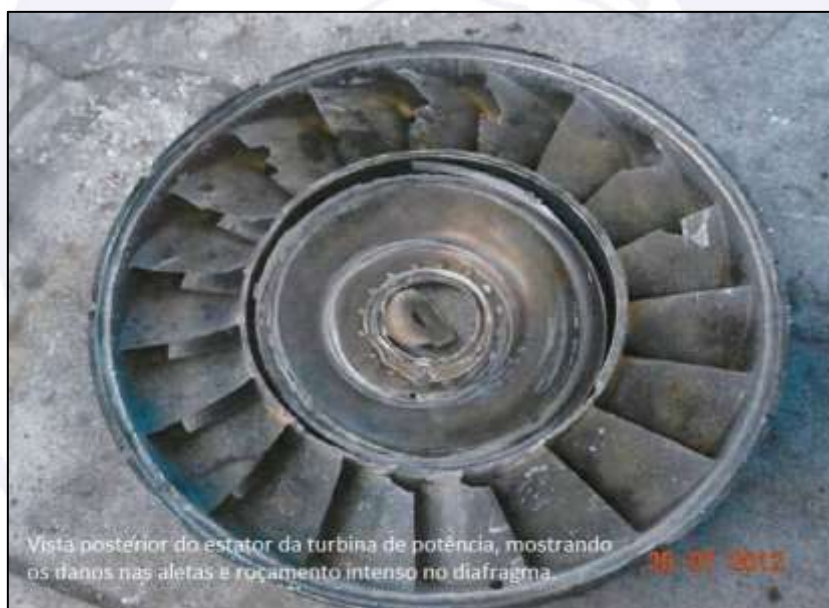
Na inspeção e análise da seção quente do motor direito (#2) foram identificados roçamentos intensos no diafragma e nos rotores, tanto da turbina do compressor como da turbina de potência e, ainda, danos na estatora da turbina de potência (Figura 11).

Figura 11 - Danos na turbina de potência e roçamentos no diafragma do motor direito (#2).

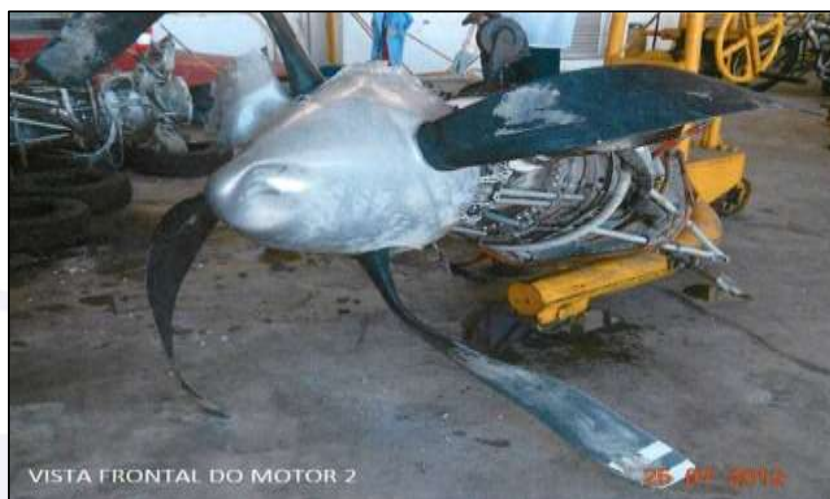
As pás da hélice do motor direito apresentavam deformações e dobramentos (Figura 12). Uma das pás apresentava dobramento voltado para frente, na sua extremidade (Figura 13).

Figura 12 - Pás da hélice do motor direito (#2) com deformações.

Imediatamente após o toque da asa direita, o motor direito colidiu contra a superfície da água com potência elevada, conforme as evidências observadas nos danos das pás da hélice (Figuras 12 e 13) e de acordo com as conclusões do relatório de análise dos motores. Em seguida, em uma tendência de continuar o movimento e em contraste com a parada brusca da outra asa, a asa esquerda foi arrancada do seu ponto de fixação e colidiu contra a água. É possível concluir que o toque do motor esquerdo tenha ocorrido com menos potência que o direito, em função do maior tempo que esse motor levou para entrar em contato com a água, permitindo certa desaceleração, em função da perda da alimentação de combustível causada pelo arrancamento da asa, mas ainda assim, com alguma potência e com evidências de funcionamento normal.

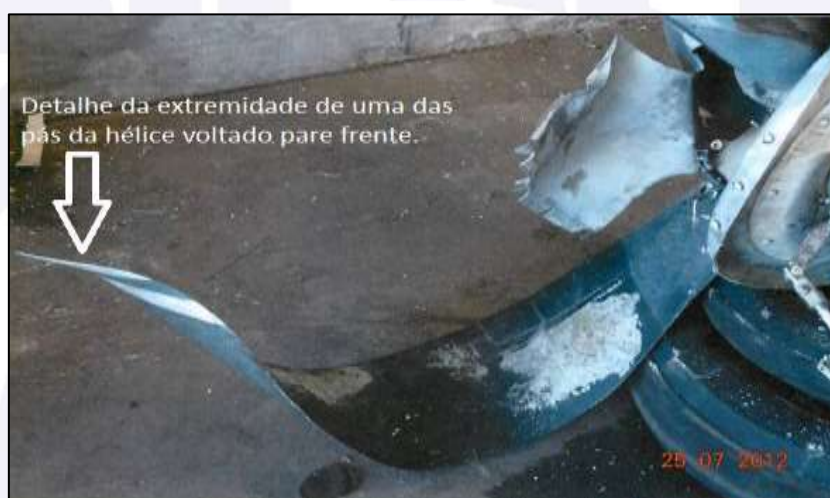
Figura 13 - Uma das pás da hélice do motor direito (#2) com dobramento voltado para frente, na sua extremidade.

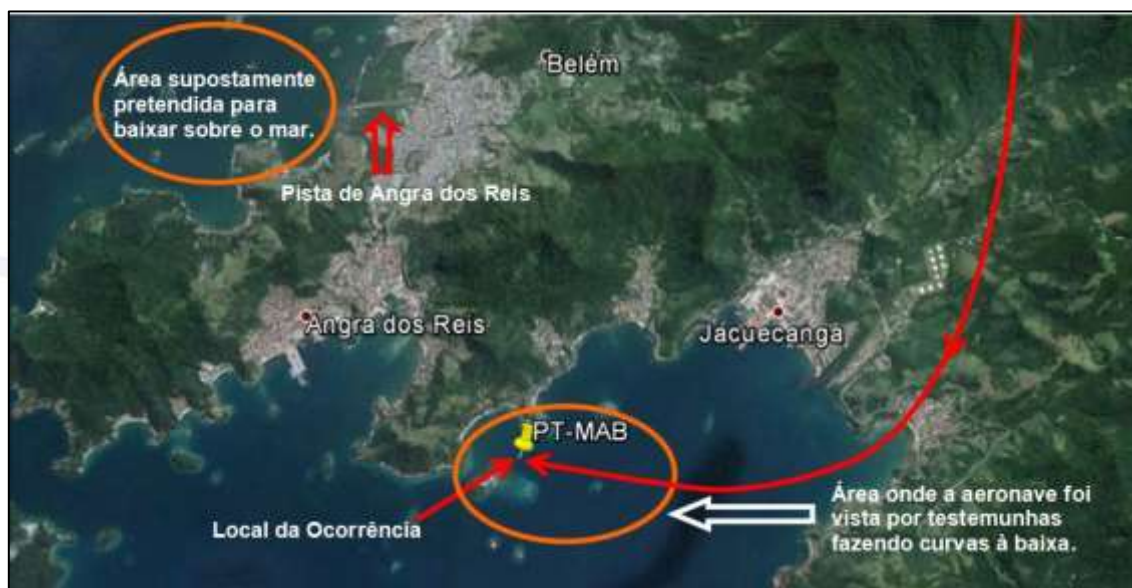
Dessa forma, depreende-se que as condições supostamente pretendidas pelos pilotos foram alcançadas à baixa altura e sobre o mar, mas não no setor oeste adjacente ao aeródromo, e sim no setor sul, com aproximadamente 3NM de afastamento lateral. Isso explicaria o fato de as testemunhas terem avistado a aeronave realizando curvas a baixa altura no setor indicado (Figura 14).

Figura 14 - Trajetória da aeronave até o local de queda, com destaque para a área supostamente pretendida para baixar sobre o mar.
