COMANDO DA AERONÁUTICA
CENTRO DE INVESTIGAÇÃO E PREVENÇÃO DE
ACIDENTES AERONÁUTICOS

RELATÓRIO FINAL
A - 507/CENIPA/2015

<u>OCORRÊNCIA:</u>	ACIDENTE
<u>AERONAVE:</u>	PT-NUH
<u>MODELO:</u>	EMB-712
<u>DATA:</u>	26ABR2012

O presente Relatório Final refere-se ao acidente aeronáutico com a aeronave PT-NUH, modelo EMB-712, ocorrido em 26ABR2012.

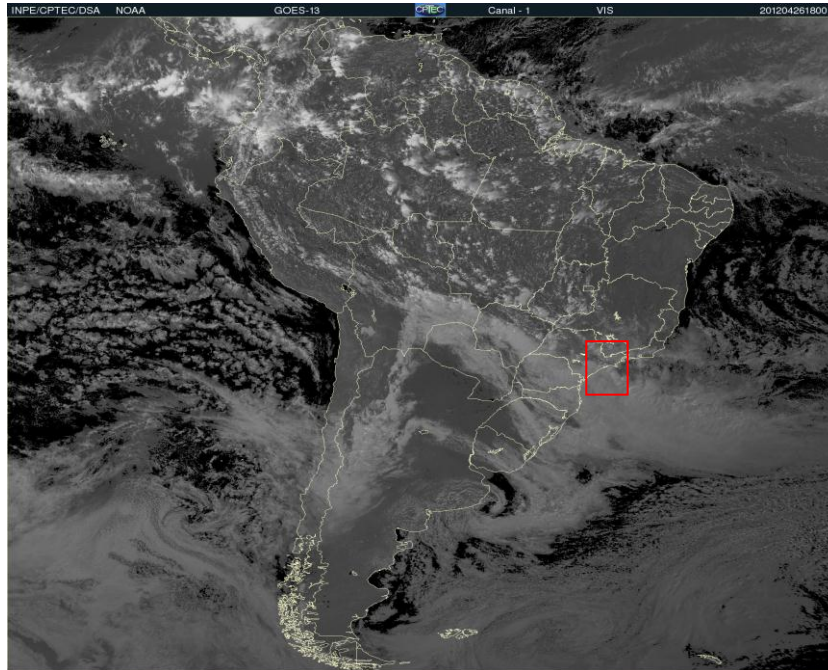
A situação sinótica no dia do acidente, baseada nas imagens de satélites (imagem do visível e do infravermelho) adquiridas, mostrava um sistema frontal (frente fria) se aproximando do Estado de São Paulo. Foram observadas nuvens *Stratus* (ST) /*Stratocumulus* (SC) que configuravam teto baixo.

Figura 1 - Imagem do satélite GOES – (<http://www.cptec.inpe.br>).

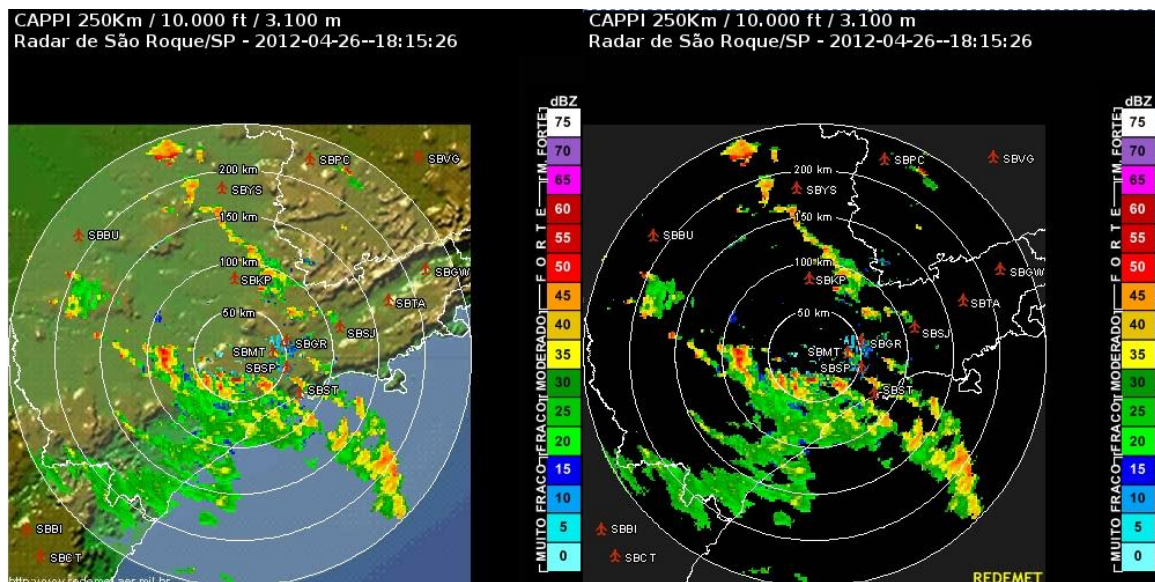
As imagens do Radar São Roque mostravam na região alta refletividade, ou seja, a região apresentava chuva com trovoadas.

Figura 2 - Imagens do Radar de São Roque.

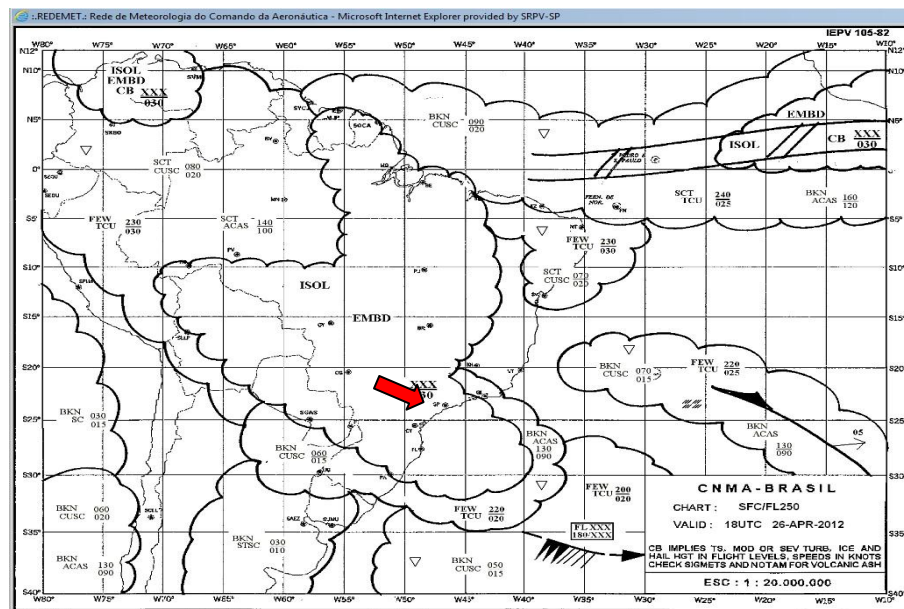
Pela Carta de Tempo Significativo (SIGWX) era previsto a existência de *Cumulunimbus* (CB) sobre a região no horário da ocorrência.

Figura 7 - Imagem da SIGWX – Tempo significativo - (<http://www.redemet.aer.mil.br/>).

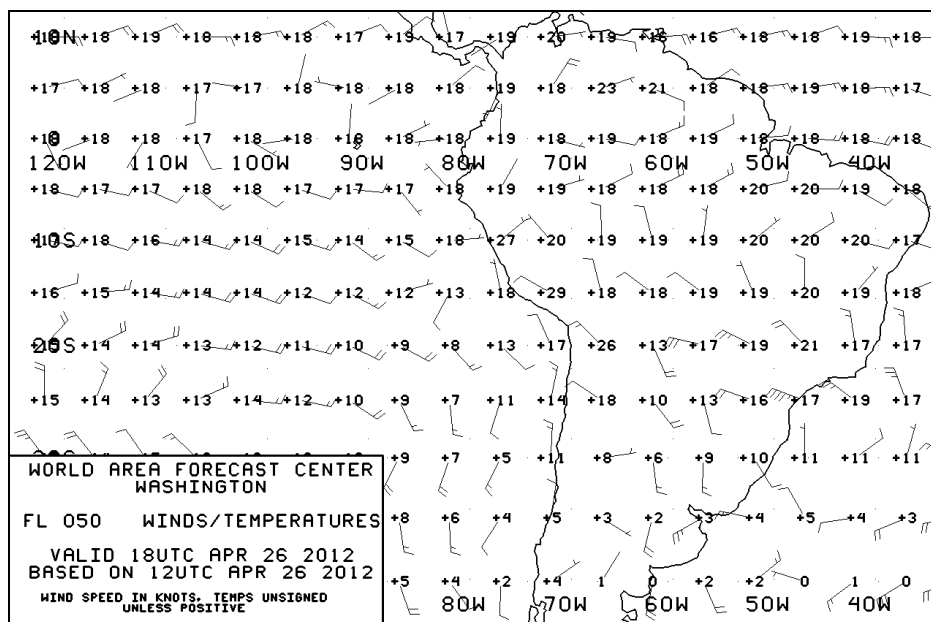
O vento pela *Wind Aloft Prog* (carta de previsão de vento) no FL 050 mostra que era previsto ventos de noroeste com 45kt.

Figura 4 - Wind Aloft Prog – FL 050 - (<http://www.redemet.aer.mil.br/>).

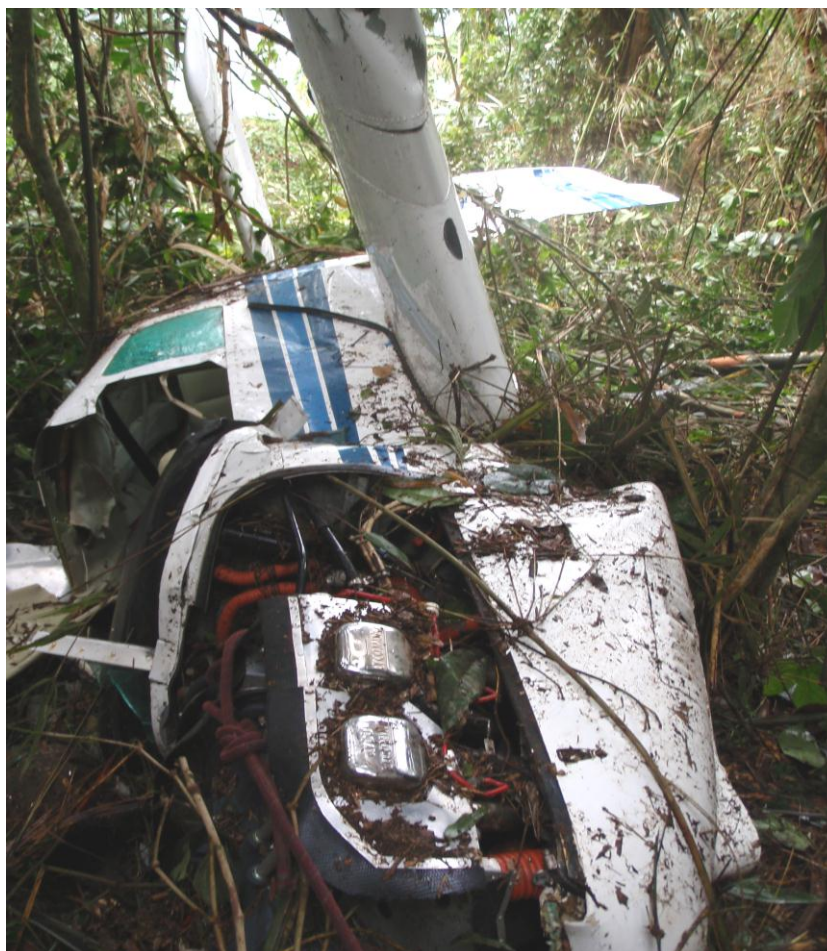
Os destroços estavam em uma área de Mata Atlântica, a 162 metros de altura em relação ao nível médio do mar.

Havia marcas de impactos com o topo das árvores evidenciando a queda em um ângulo bem acentuado. Não fossem os acessos abertos pelas equipes de resgate, bem como a movimentação de pessoas em torno da aeronave, a vegetação só seria atingida pelo espaço físico ocupado pelo aparelho.

Os destroços ficaram concentrados. As pás da hélice do motor, apesar das deformações resultantes do impacto contra o solo, estavam conectadas aos seus respectivos cubos.

Figura 6 - Local da queda.

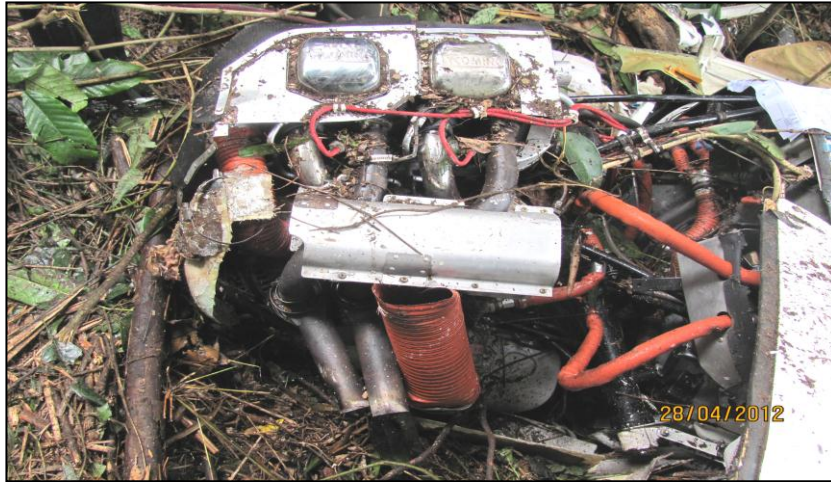
Figura 7 - Motor no local da ocorrência.

Os componentes internos do motor apresentavam aspecto de novo e não havia indícios de que pudesse ter ocorrido alguma falha anterior ao acidente. As marcas e deformações da hélice apontavam para evidências de que esta estava girando a uma RPM compatível com o regime de voo solicitado.

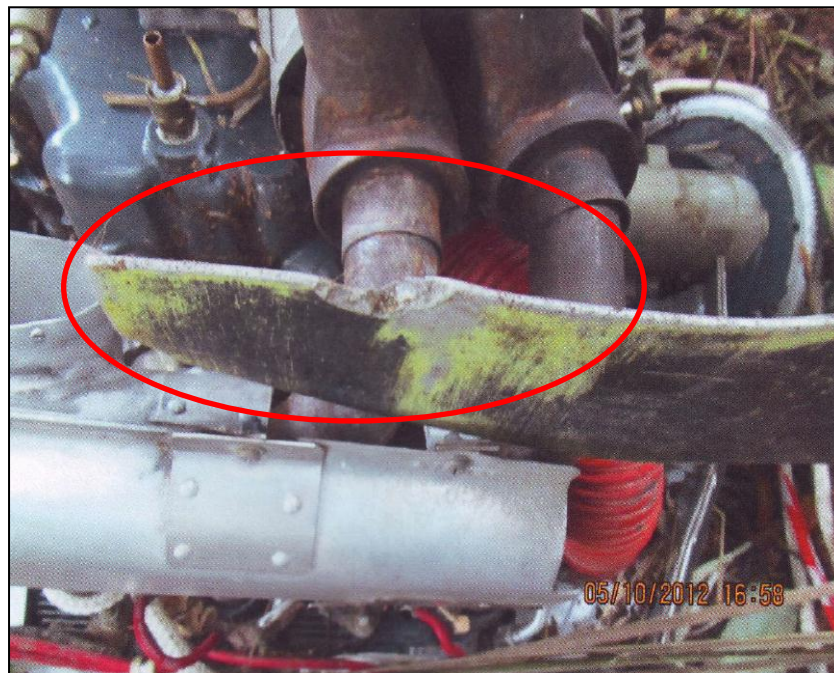
Figura 8 - Riscos transversais e marcas de impacto no bordo de ataque da pá.

Considerando as observações supracitadas, o relatório do DCTA concluiu o motor estava funcionando normalmente e que desenvolvia potência no momento do impacto.

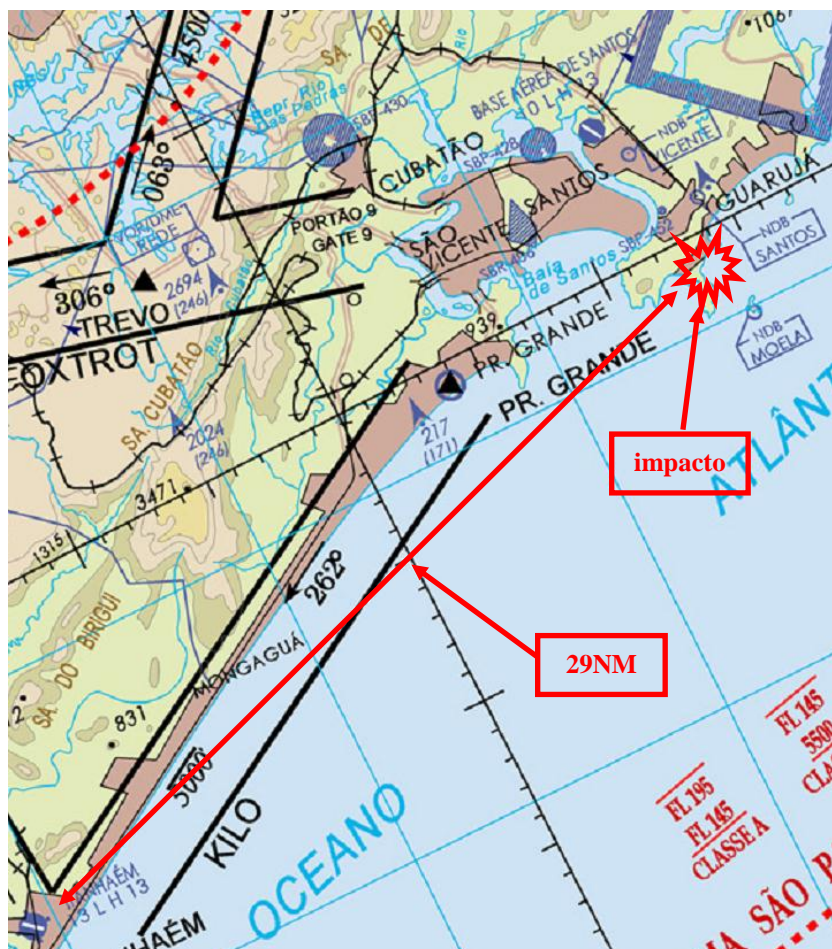
Figura 9 – distancia do destino ao local de impacto.
