**COMANDO DA AERONÁUTICA**  
**CENTRO DE INVESTIGAÇÃO E PREVENÇÃO DE**  
**ACIDENTES AERONÁUTICOS**

**RELATÓRIO FINAL**  
**A - 597/CENIPA/2016**

<b>OCORRÊNCIA:</b>	<b>ACIDENTE</b>
<b>AERONAVE:</b>	<b>PT-ENG</b>
<b>MODELO:</b>	<b>EMB-820C NAVAJO</b>
<b>DATA:</b>	<b>06JUL2012</b>

O presente Relatório Final refere-se ao acidente com a aeronave PT-ENG, modelo EMB-820C NAVAJO, ocorrido em 06JUL2012, classificado como [Fuel] - Combustível - Pane seca.

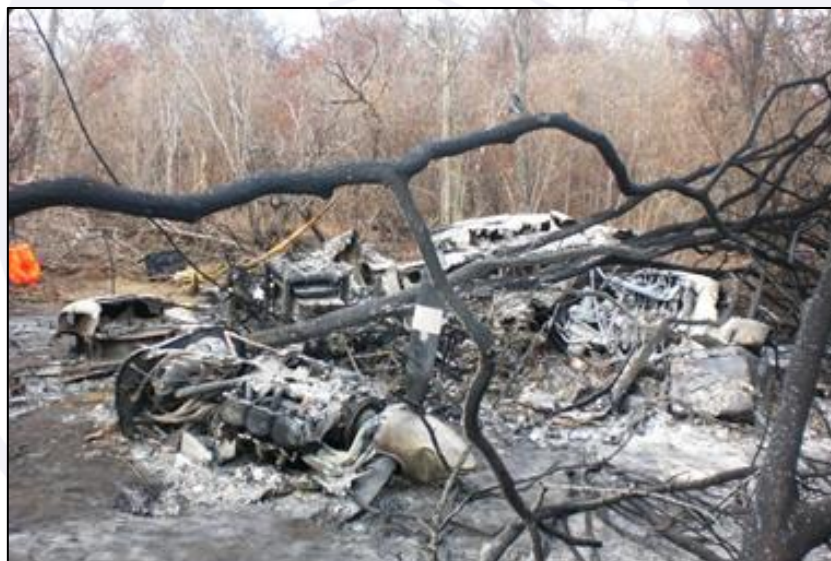
Com o impacto, a cauda se separou da fuselagem, os tanques principais se partiram e iniciou-se um incêndio. A aeronave ficou destruída.

Figura 1 - Maior concentração dos destroços.

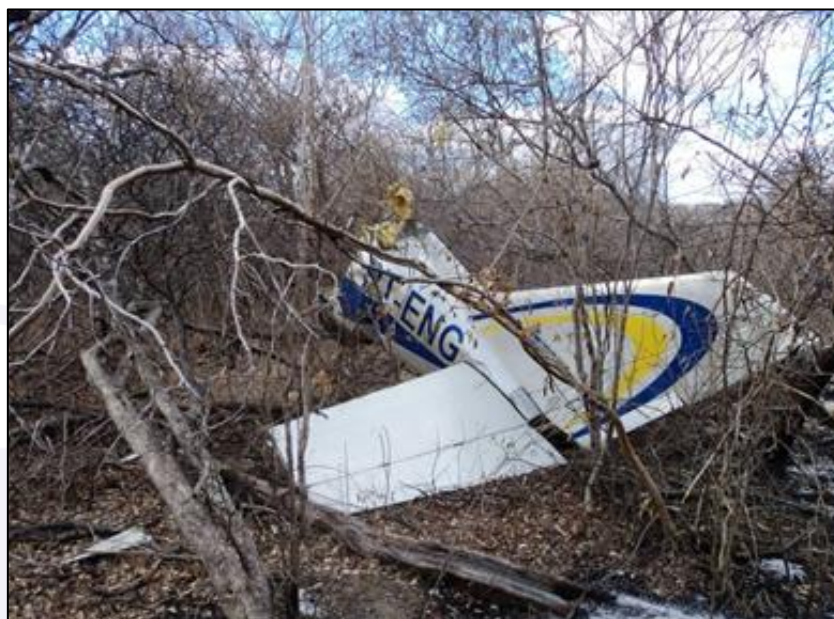
Figura 2 - Empenagem traseira separada, após o impacto contra as árvores.

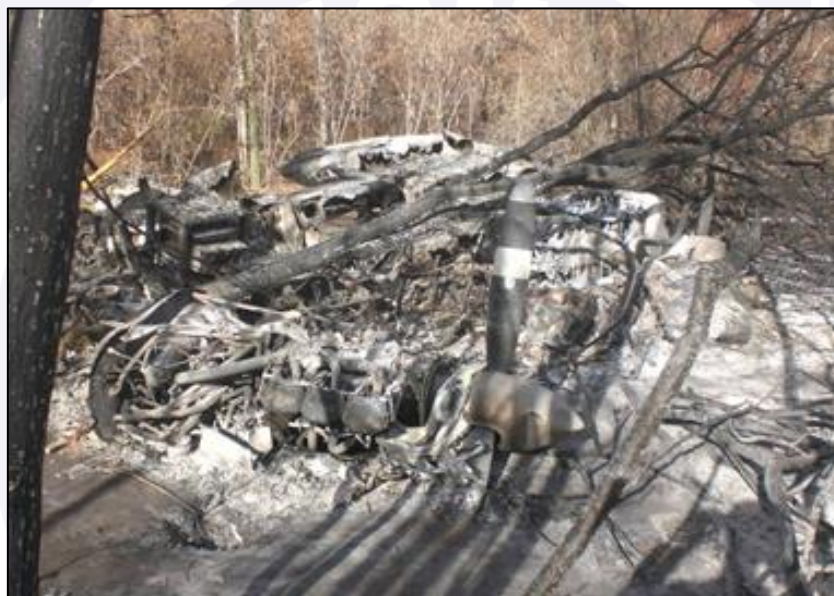
Figura 3 - Motor e hélice esquerdos.

Os danos encontrados nas hélices do motor direito eram condizentes com uma situação de hélice embandeirada (posição correspondente ao passo máximo das hélices) e os danos das hélices do motor esquerdo apresentaram sinais condizentes com o desenvolvimento de pouca potência ou de uma situação de transição para a condição de embandeirado.

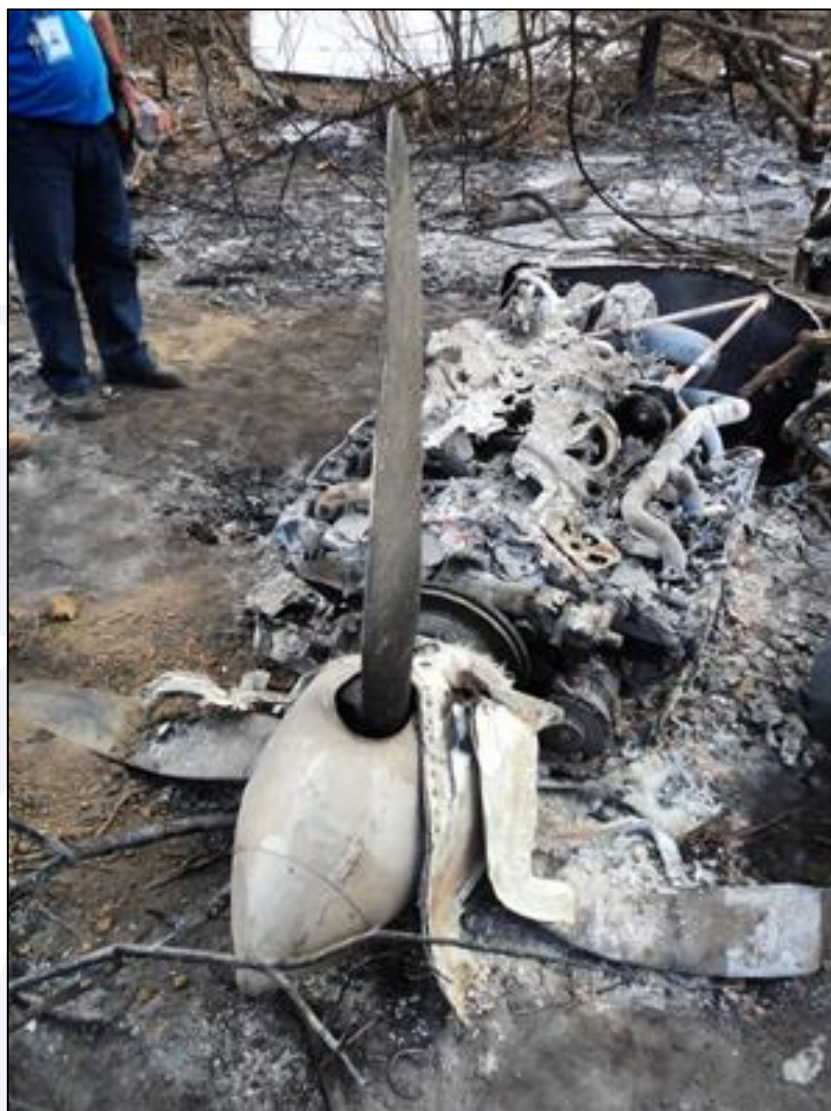
Figura 4 - Motor direito com a hélice embandeirada.

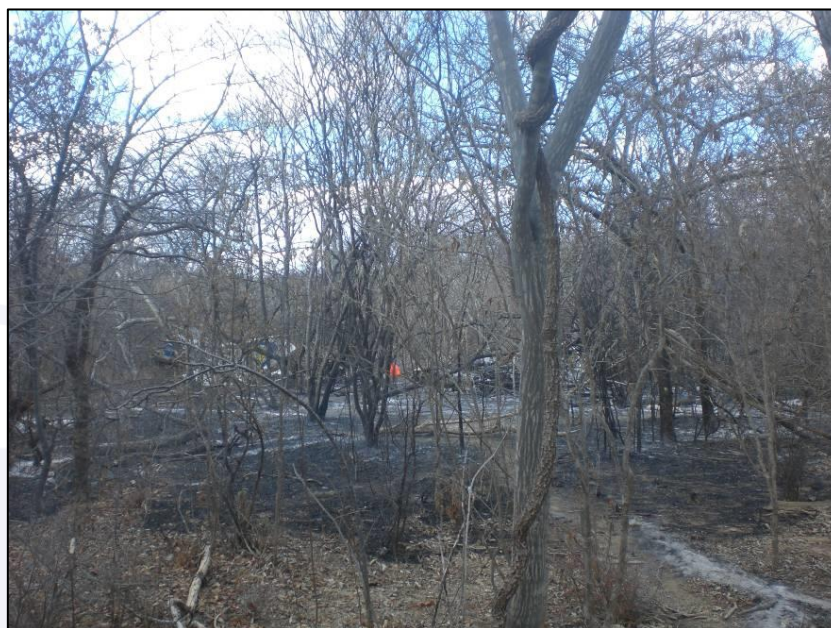
Figura 5 - Área de extensão do fogo pós-impacto.

Com exceção da cauda, que se separou após o primeiro impacto, todo o restante do avião foi destruído pelo fogo.

As seletoras de combustível também foram destruídas, de maneira que não foi possível determinar a sua exata posição no momento do acidente.
