COMANDO DA AERONÁUTICA
CENTRO DE INVESTIGAÇÃO E PREVENÇÃO DE
ACIDENTES AERONÁUTICOS

RELATÓRIO FINAL
A-547/CENIPA/2017

OCORRÊNCIA:	ACIDENTE
AERONAVE:	PT-HCZ
MODELO:	206B
DATA:	02AGO2011

O presente Relatório Final refere-se ao acidente com a aeronave PT-HCZ, modelo 206B, ocorrido em 02AGO2011, classificado como “[SCF-PP] Falha ou mau funcionamento do motor / Falha do motor em voo”.

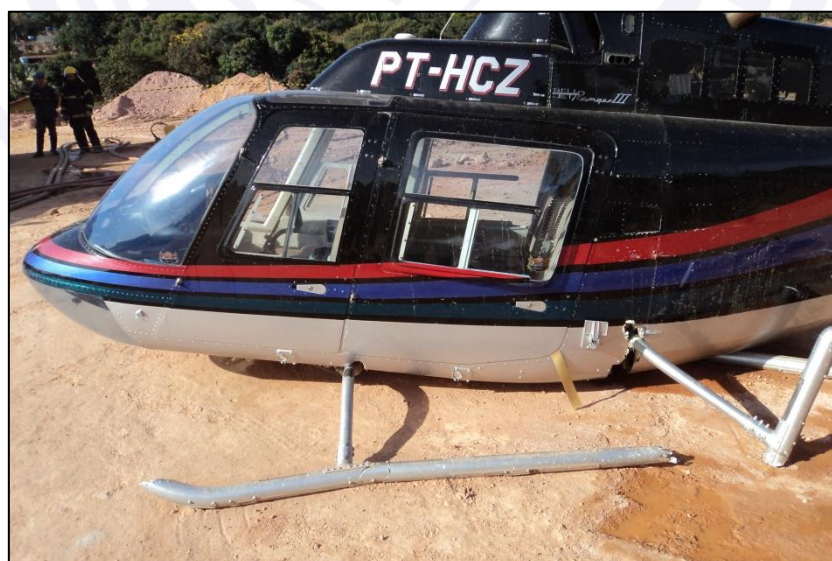
A aeronave teve danos substanciais. Apresentou perfuração do tanque de combustível, quebra dos esquis e danos na parte ventral.

Figura 1 - Danos à aeronave após o pouso brusco.

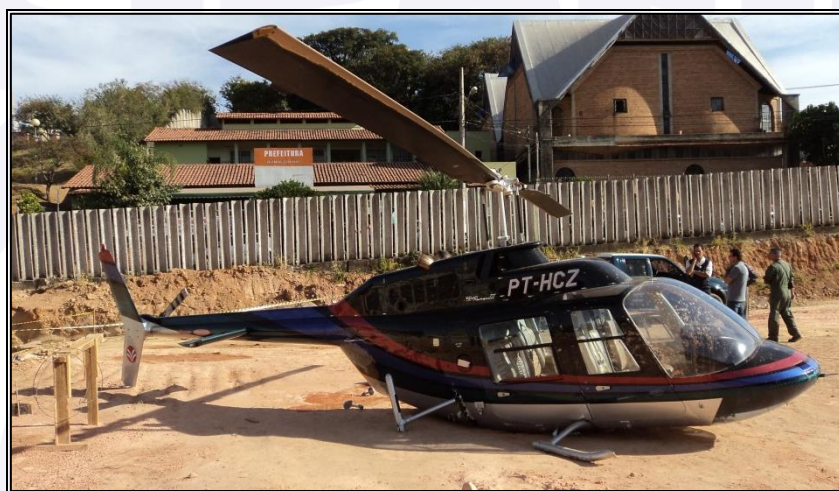
Os destroços ficaram concentrados. A aeronave teve danos nos esquis, na parte ventral e no tanque de combustível que foi perfurado (Figura 2).

Figura 2 - Vista do local do pouso, com os danos à aeronave.

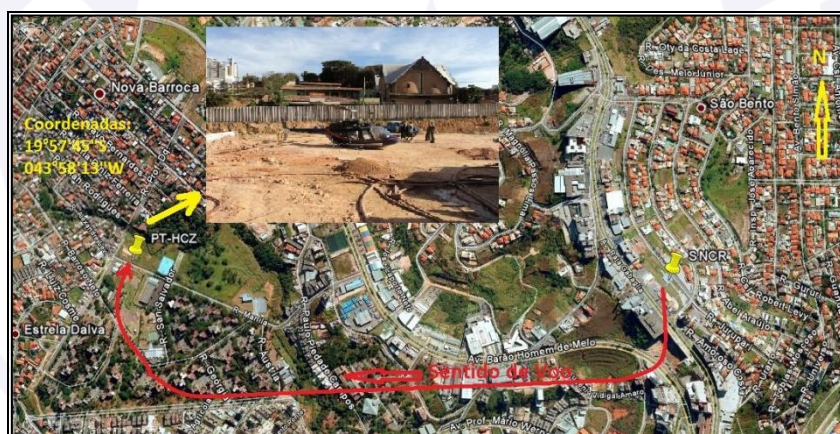
O piloto visualizou um terreno que estava sendo preparado para uma construção e conduziu a aeronave até o local, desviando-se de possíveis obstáculos (Figura 3).

Figura 3 - Croqui do local do acidente.

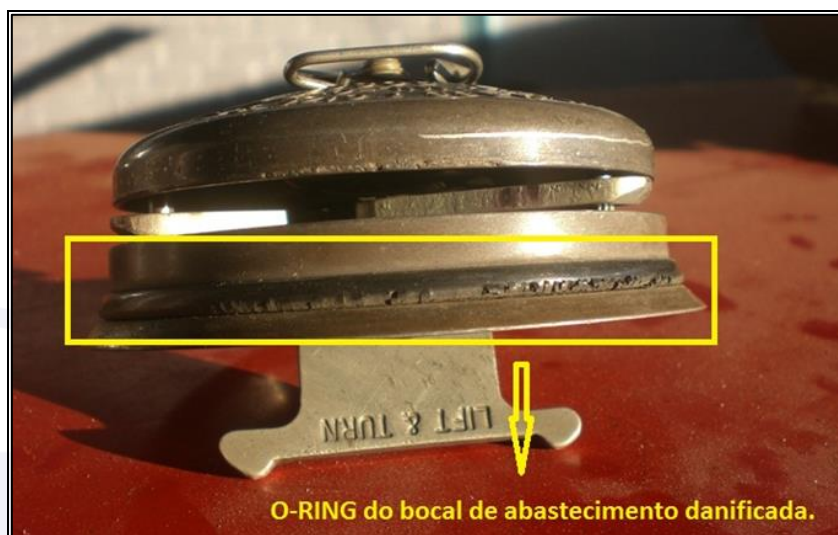
A tampa do bocal de abastecimento de combustível, *Part Number* (PN) 206-062-660-001, apresentava desgaste no *o-ring* de vedação PN MS29513-243 (Figura 5).

Figura 5 - Tampa do bocal de abastecimento da aeronave. Em destaque a deterioração do o-ring de vedação.

Este item era classificado como *on condition*, ou seja, deveria ser substituído ao apresentar sinais de desgaste.

A tampa do bocal de abastecimento, cujas condições de deterioração eram evidentes, não foi checada previamente. Nenhuma providência foi adotada a fim de evitar a penetração de água por aquele local durante a lavagem.

A circunstância acima descrita caracterizou falha de manutenção, visto que o referido anel, *o-ring*, de vedação da tampa, por ser classificado como *on condition*, deveria ter sido substituído antes que chegasse aquele estado, cujos indícios de desgaste eram nítidos.

A empresa fabricante da aeronave, *Bell Helicopter*, inseriu na Revisão 14, de 30ABR2013, do BHT 206 A/B Series MM-1, a checagem de todos os *o-rings* de tampas de vedação dos sistemas de combustível, hidráulico e de óleo, por ocasião da Inspeção de 12 meses.
