COMANDO DA AERONÁUTICA
CENTRO DE INVESTIGAÇÃO E PREVENÇÃO DE
ACIDENTES AERONÁUTICOS

RELATÓRIO FINAL SIMPLIFICADO

DADOS DA OCORRÊNCIA				
DATA - HORA	INVESTIGAÇÃO	SUMA Nº		
18SET2013 - 14:01 (UTC)	SERIPA V	I-548/CENIPA/2018		
CLASSIFICAÇÃO	TIPO(S)	SUBTIPO(S)		
INCIDENTE	[SCF-NP] FALHA OU MAU FUNCIONAMENTO DE SISTEMA/COMPONENTE e [LOC-G] PERDA DE CONTROLE NO SOLO	NIL		
LOCALIDADE	MUNICÍPIO	UF	COORDENADAS	
AERÓDROMO REGIONAL DE BLUMENAU (SSBL)	BLUMENAU	SC	26°49'58"S	049°05'37"W

DADOS DA AERONAVE		
MATRÍCULA	FABRICANTE	MODELO
PR-JAJ	EMBRAER	EMB-500
OPERADOR	REGISTRO	OPERAÇÃO
AJ MALLS SHOP. E MERCHANDISING LTDA.	TPP	PRIVADA

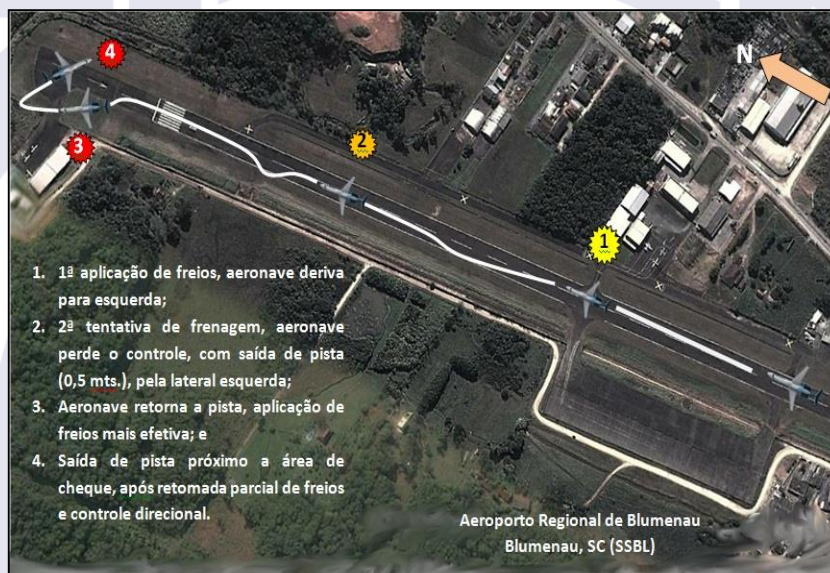
Figura 1 - Trajetória da aeronave.

Após o pouso na cabeceira 36 de SSBL, ao aplicar os freios da aeronave, esta começou a perder a reta para a esquerda. O comandante aliviou a pressão nos freios e aplicou novamente. Contudo, a tendência de perder a reta para a esquerda aumentou e o trem de pouso esquerdo da aeronave saiu, momentaneamente, da pista (0,5 metro).

Ao perceber que o comprimento de pista ainda disponível era reduzido, o comandante aplicou os freios com maior efetividade e a aeronave veio a sair novamente da pista, na área asfaltada de cheque.

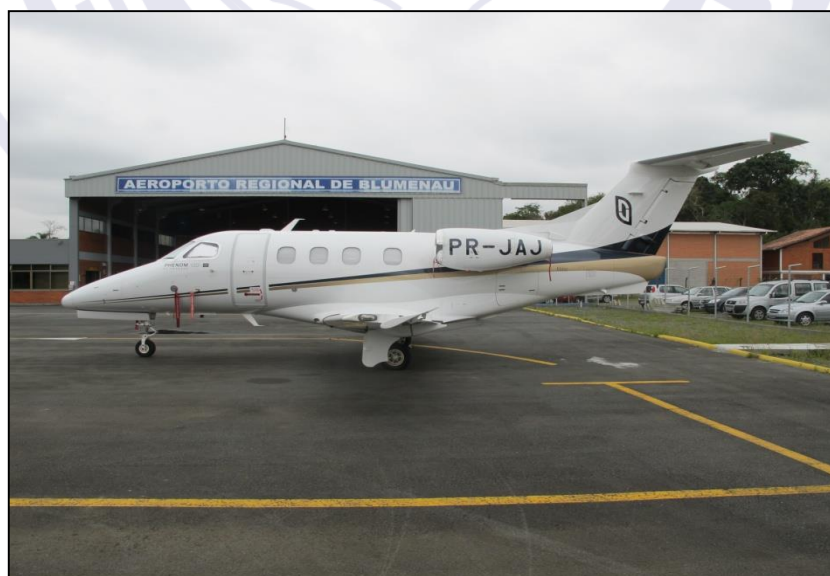
Figura 2 - Vista lateral esquerda da aeronave.

A aeronave não teve danos. Os tripulantes e os passageiros saíram ilesos.

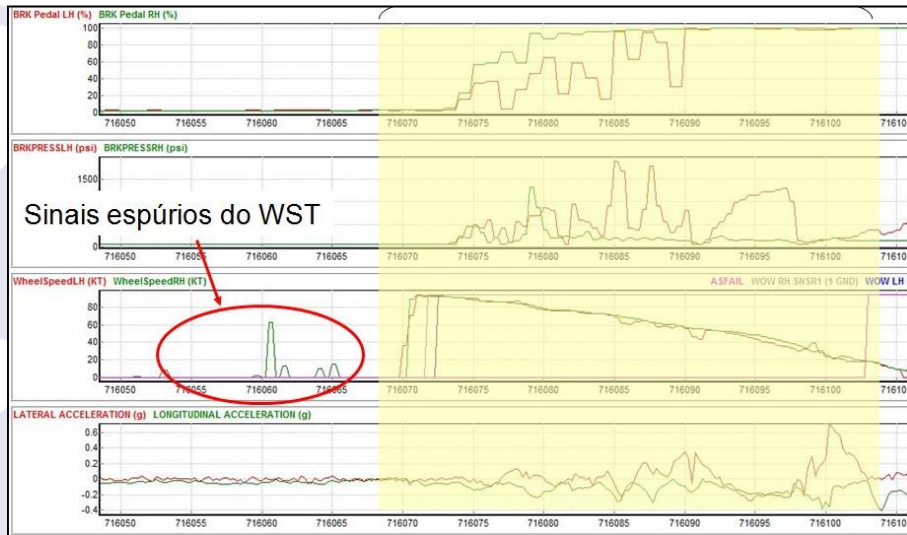
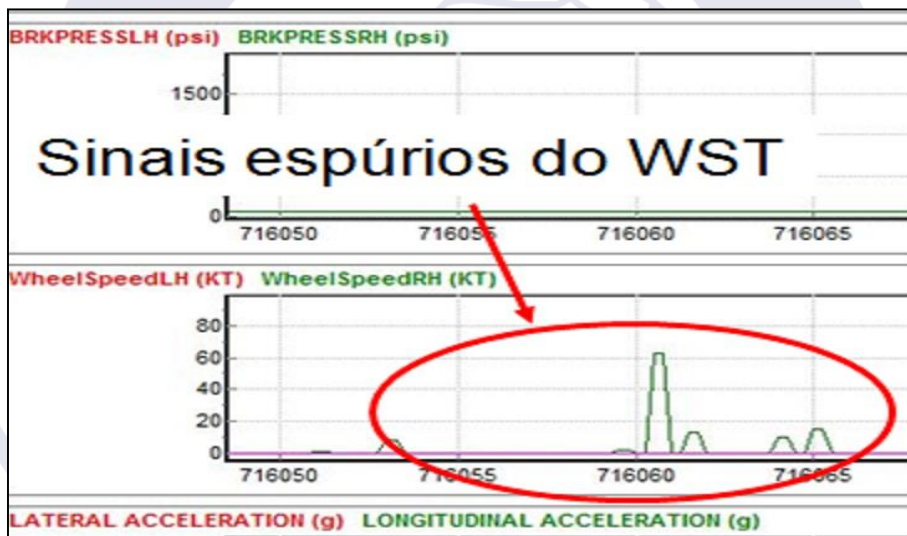
Foram identificados alguns sinais espúrios de velocidade da roda do lado direito, ainda na fase de voo, na qual o trem de pouso encontrava-se recolhido e a velocidade da roda deveria ser igual a zero (Figuras 3, 4, 5 e 6).

Figura 3 - Indicação de velocidade nas rodas do trem de pouso com aeronave em voo.

Figura 4 - Vista aproximada da indicação de velocidade nas rodas do trem de pouso com a aeronave em voo.

As Figuras 3 e 4 mostram que havia uma indicação de velocidade de aproximadamente 60kt para a roda direita do trem de pouso principal da aeronave durante o voo (linha verde).

Essas indicações confundiram a BCU que, por sua vez, diminuiu a pressão dos freios do lado direito e fez com que a aeronave perdesse o controle direcional.

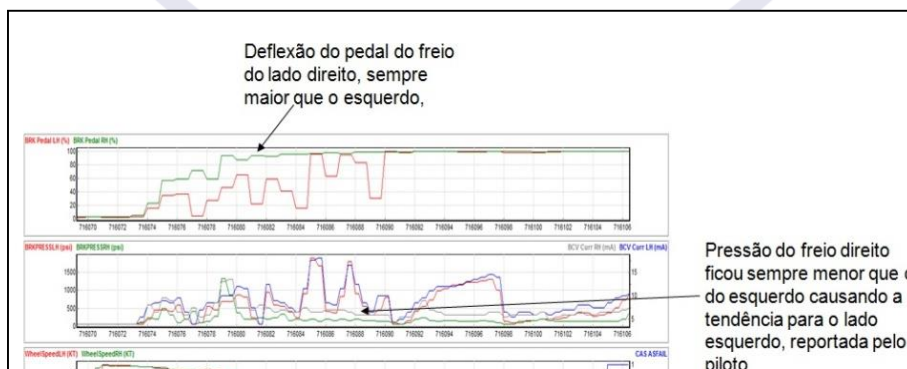
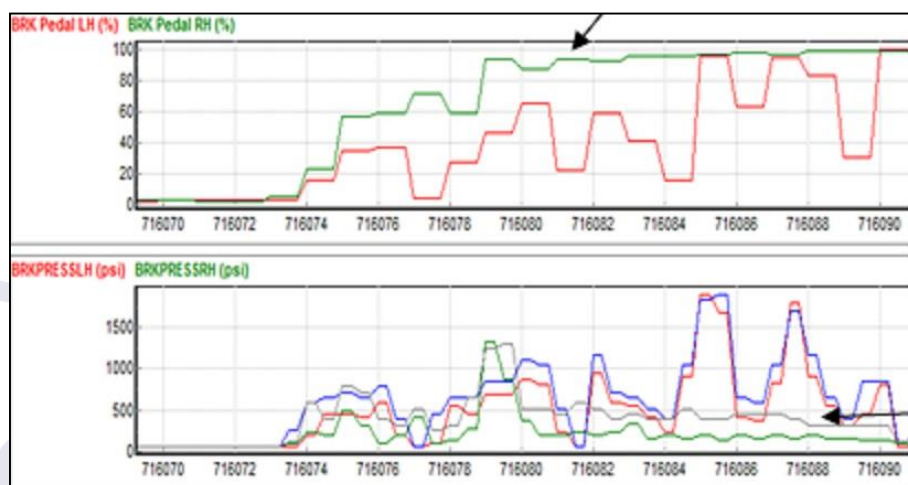
Figura 5 - Deflexão dos pedais do freio versus pressão efetiva.

Figura 6 - Deflexão dos pedais do freio X pressão efetiva (vista aproximada).

As Figuras 5 e 6 indicam uma deflexão maior do pedal do freio do lado direito após o pouso, porém com pressão de atuação menor.

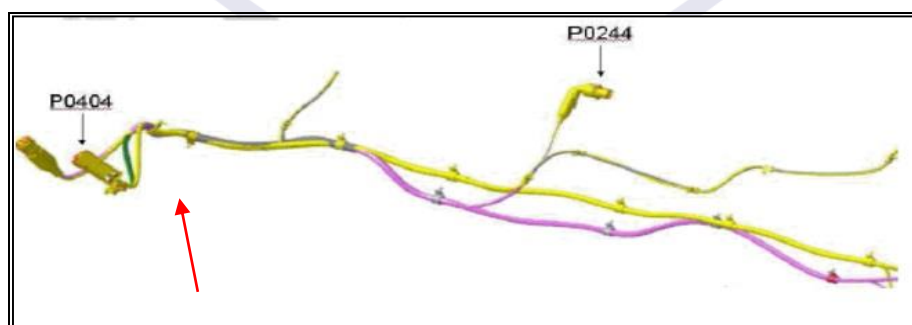
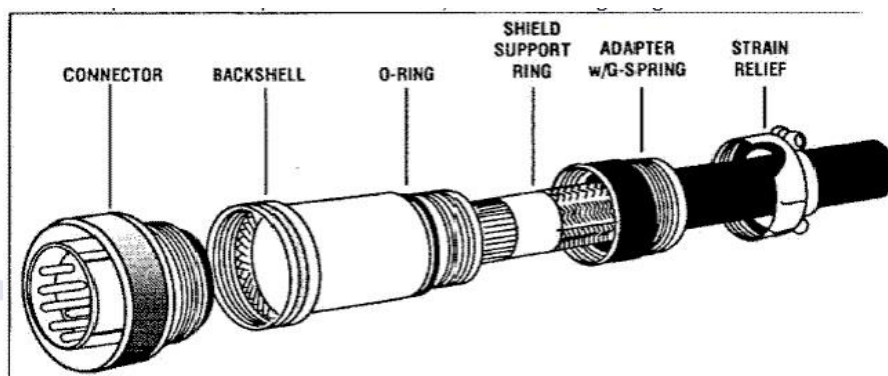
Constatou-se uma falha (curto-circuito) na cablagem (W601-00011-24BL) do sistema de freios da aeronave. A referida cablagem transmitia o sinal de velocidade da roda entre o WST e a BCU. Nas pontas desta cablagem encontravam-se os conectores.

No caso da aeronave PR-JAJ, foi encontrado um dano no *backshell* do conector P0404 (Figuras 7 e 8).

Figura 7 - Cablagem (W601-00011-24BL).

Figura 8 - Backshell.

Esse tipo de dano pode ocorrer durante a fabricação da cablagem, quando na montagem original do *backshell*.

Pode ocorrer, também, na manutenção, durante a vida operacional da aeronave, quando no fechamento do *backshell*, após, por exemplo, a abertura numa pesquisa de pane ou substituição de um pino danificado.

Devido ao confinamento de uma grande quantidade de fios em espaço limitado, durante o fechamento do *backshell*, pode ocorrer, por exemplo, o esmagamento de algum fio contra a rosca do conector. Esse esmagamento produz um atrito excessivo (*chaffing*) que pode culminar na perda do isolamento da cablagem.

Divulgar os ensinamentos colhidos na presente investigação, a fim de alertar operadores e mantenedores da aviação civil brasileira sobre a importância de se verificar, durante as ações de manutenção, as condições e a integridade dos conectores da cablagem (W601-00011-24BL) instalados nas aeronaves EMB 500.

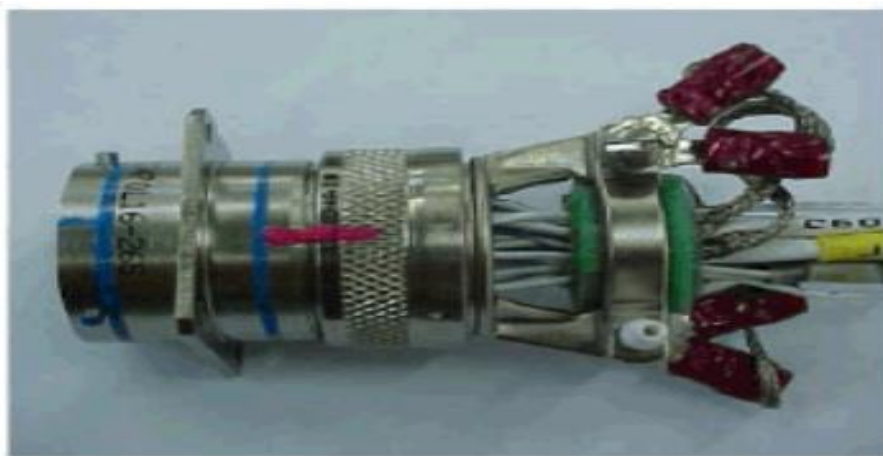
Figura 9 - Exemplo de conector lacrado.

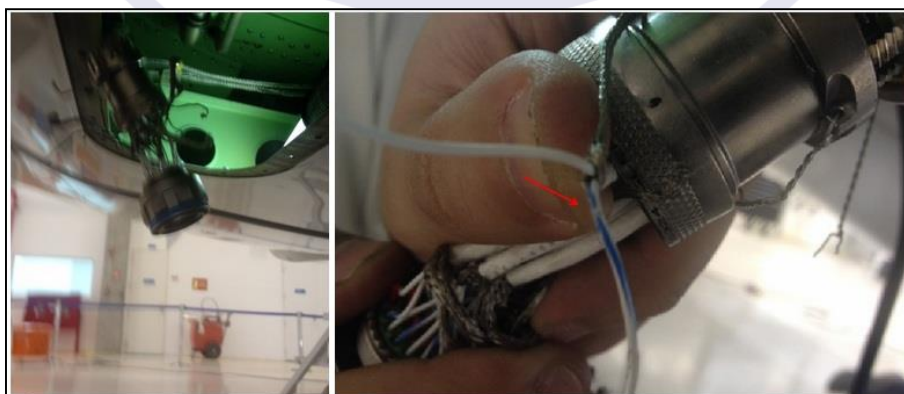
Ressalta-se que na cablagem da aeronave PR-JAJ não foi identificado o lacre de inspeção de produção original (Figuras 9 e 10).

Figura 10 - Conector da aeronave sem o lacre.

Diante dos fatos apresentados, pôde-se verificar que pode ter havido deficiente procedimento de manutenção realizado na aeronave. Contudo, não foi possível rastrear em qual inspeção específica o lacre do conector foi rompido.
