COMANDO DA AERONÁUTICA
CENTRO DE INVESTIGAÇÃO E PREVENÇÃO DE
ACIDENTES AERONÁUTICOS

RELATÓRIO FINAL
A-061/CENIPA/2013

OCORRÊNCIA:	ACIDENTE
AERONAVE:	PT-HUW
MODELO:	BELL 412
DATA:	27MAR2013

O presente Relatório Final refere-se ao acidente com a aeronave PT-HUW, modelo BELL 412, ocorrido em 27MAR2013, classificado como “[LOC-I] Perda de controle em voo”.

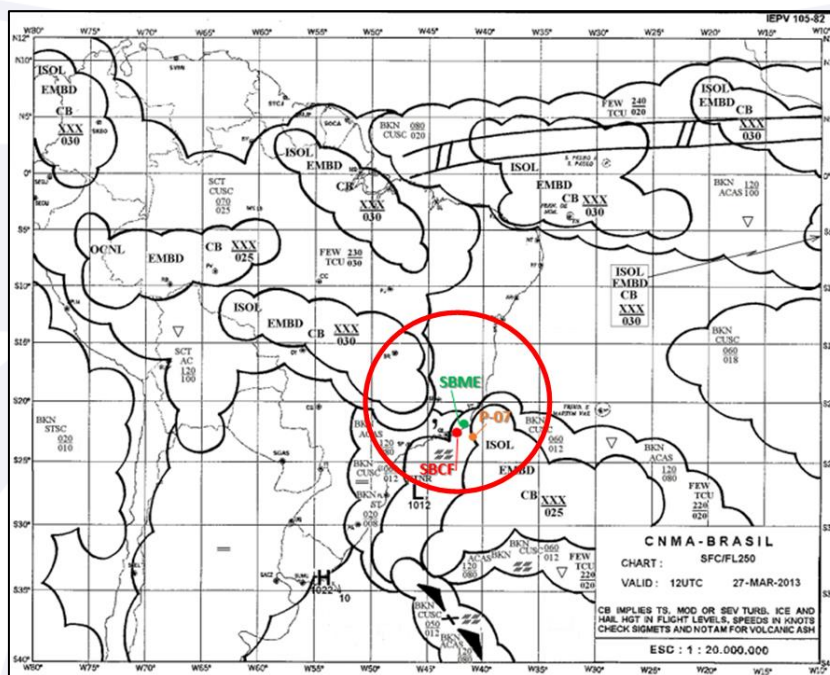
A carta do Tempo Significativo (SIGWX) das 12h00min (UTC) da América do Sul apresentava a possibilidade de formações de nuvens na região onde houve a ocorrência, além de chuva, conforme destacado na Figura 1.

Figura 1 - Carta meteorológica SIGWX.

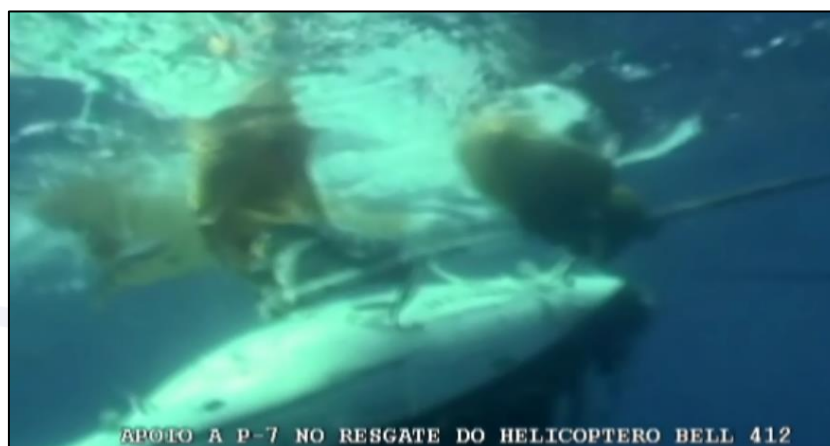
Devido ao acionamento automático dos flutuadores, o helicóptero não afundou e permaneceu flutuando na posição de dorso (Figura 2).

Figura 2 - Helicóptero flutuando na posição de dorso.

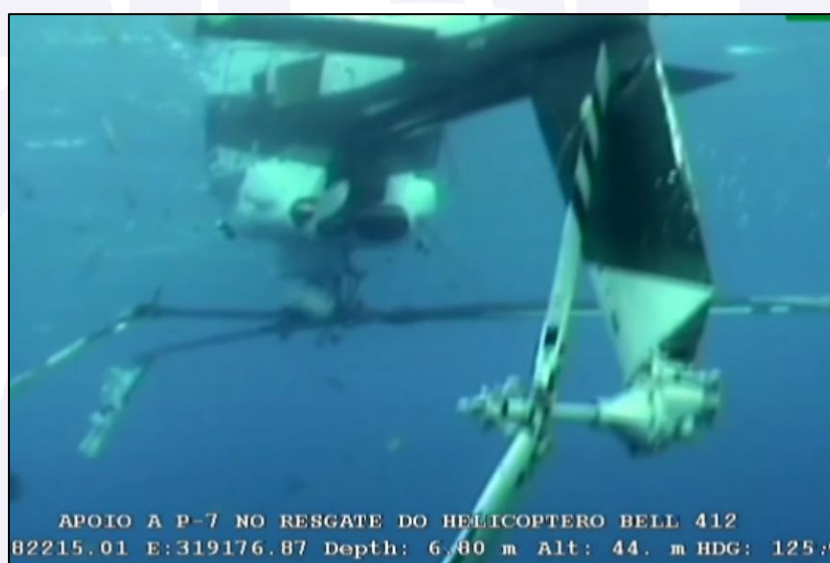
Não houve o desprendimento do *Tail Boom* ou do *Tail Rotor* (Figura 3).

Figura 3 - *Tail Boom* e *Tail Rotor* conectados à aeronave.

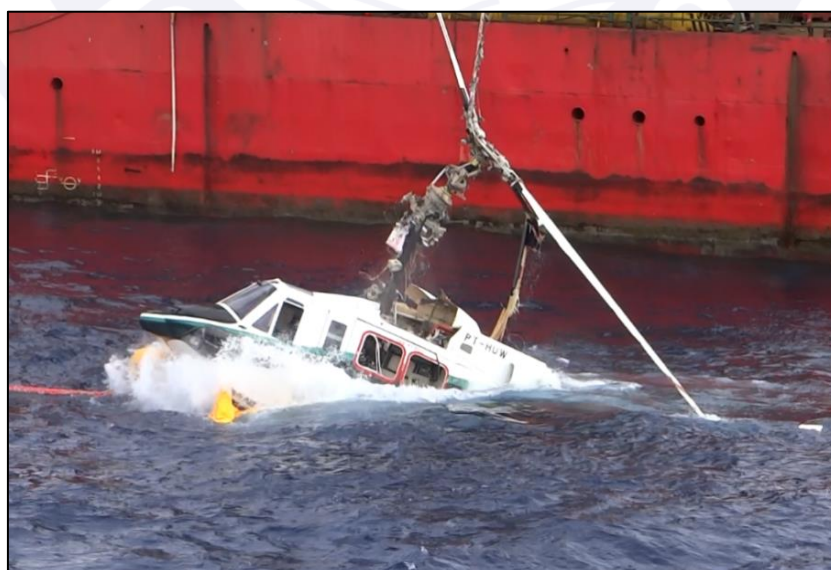
Durante uma tentativa de retirada da aeronave da água, houve a secção entre a fuselagem e a *Main Rotor Assy*, a *Main Gearbox* e o *Driveshaft* (Figura 4).

Figura 4 - Momento da secção entre a fuselagem e o *Main Rotor Assy*, a *Main Gearbox* e o *Driveshaft*.

Assim, somente essas peças foram retiradas da água. O restante dos destroços afundou até atingir o solo marítimo a 111 metros de profundidade, não sendo recuperado.

Atuar junto ao operador da aeronave a fim de que seja reforçado o emprego de técnicas adequadas à conservação dos destroços de aeronaves acidentadas, com o propósito de preservá-los para que possam ser analisados no âmbito do Sistema de Investigação e Prevenção de Acidentes Aeronáuticos (SIPAER).

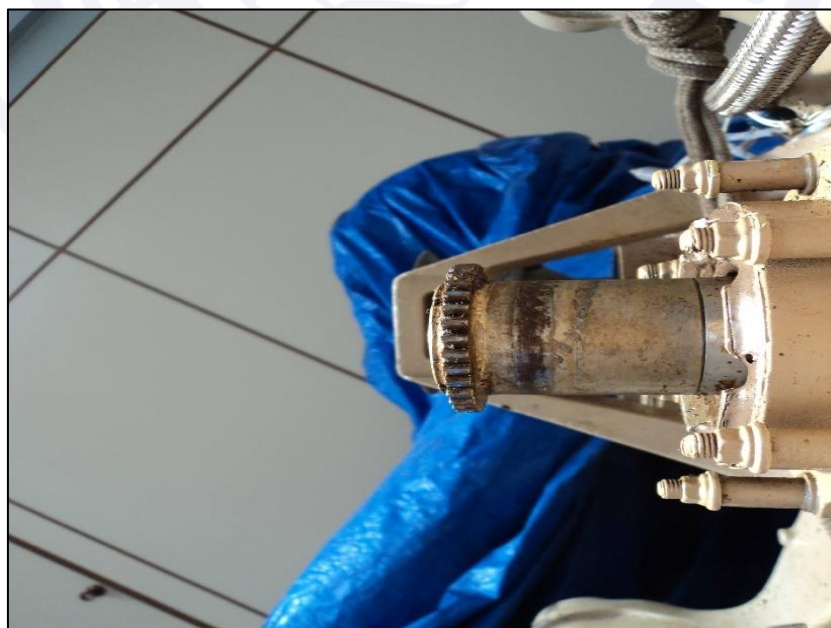
Foi realizada a desmontagem da cabeça, mastro e transmissão do rotor principal, todos apresentando normalidade para o evento, exceto o *Tail Rotor Drive Quill* e o *Flexible /Coupling* do *Main Driveshaft*, na extremidade de conexão com a MGB. O *coupling* do *Tail Rotor Drive Quill* apresentava marcas de roçamento (Figuras 5 e 6).

Figura 5 - Marcas de roçamento no *coupling* do *Tail Rotor Drive Quill*.

Nos exames realizados pelo DCTA, nas peças que puderam ser recuperadas, pôde-se verificar que havia marcas de roçamento no *coupling do Tail Rotor Drive Quill*. Porém, caso tivesse ocorrido o desacoplamento desse componente durante o voo, o helicóptero teria sido submetido a movimentos rotacionais em torno do eixo vertical devido à perda do efeito antitorque do rotor de cauda, o que não ocorreu.

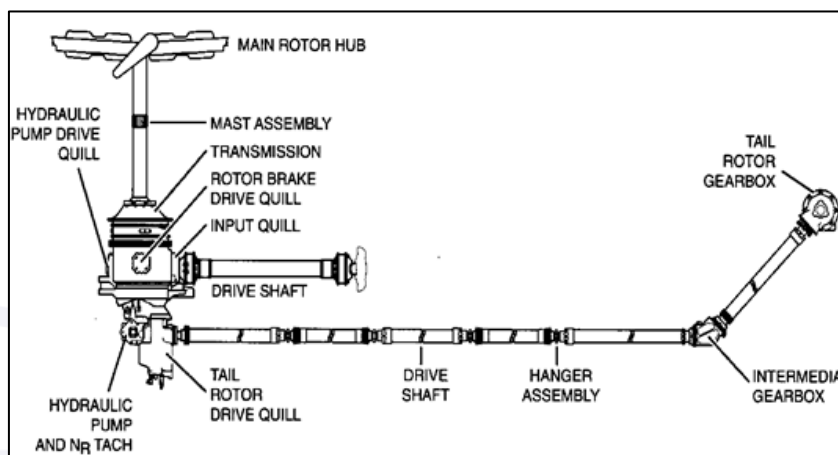
Figura 6 - Posição do *Tail Rotor Drive Quill* no diagrama do sistema de transmissão de potência.

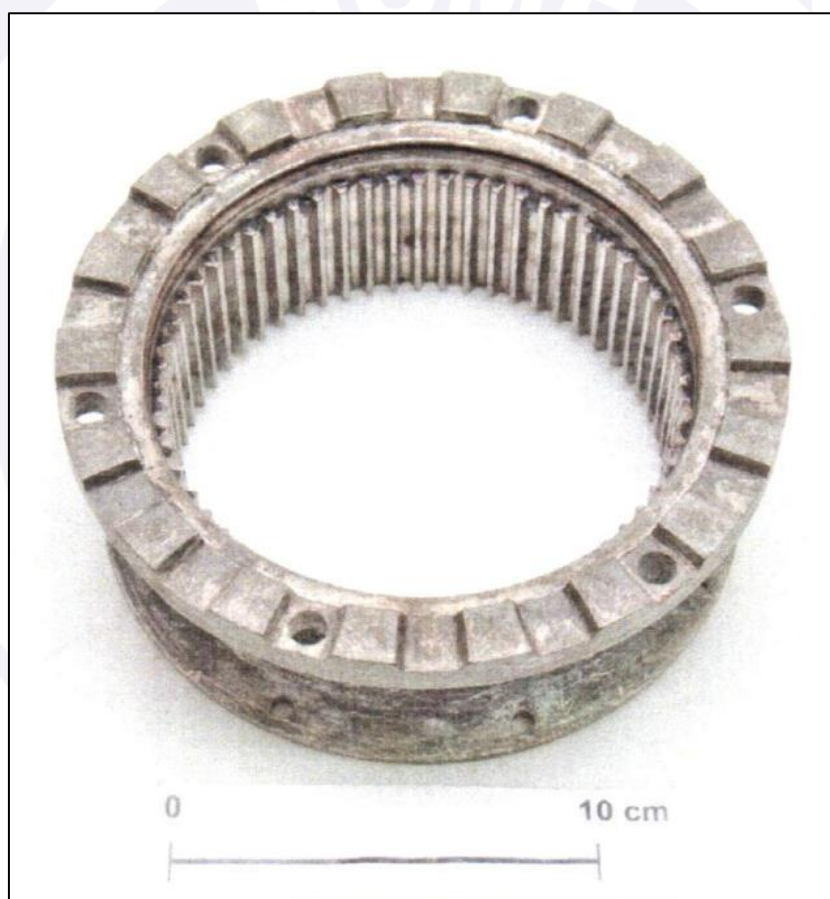
O *Main Driveshaft* foi encaminhado para o Departamento de Ciência e Tecnologia Aeroespacial (DCTA) para análise. Conforme consta no relatório emitido, o *Flexible Coupling* apresentava marcas nos dentes da engrenagem e fraturas nas suas pontas (Figuras 7, 8, 9 e 10).

Figura 7 - *Flexible Coupling*.

O relatório técnico do DCTA trouxe como resultado da análise das peças apresentadas, que as marcas e fraturas observadas nos dentes da engrenagem do *Flexible Coupling* parecem indicar que houve um desacoplamento entre ele e a engrenagem a ele acoplada. Entretanto, para um maior grau de certeza seria necessário analisar a engrenagem que desacoplou, porém esta não foi recuperada.

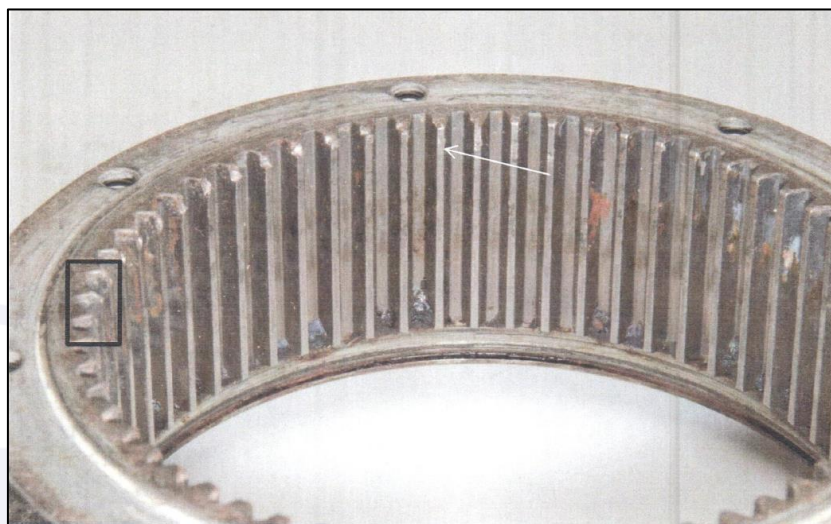
Figura 8 - Aspecto geral da engrenagem. A seta branca indica a sequência de marcas observadas nos dentes da engrenagem.

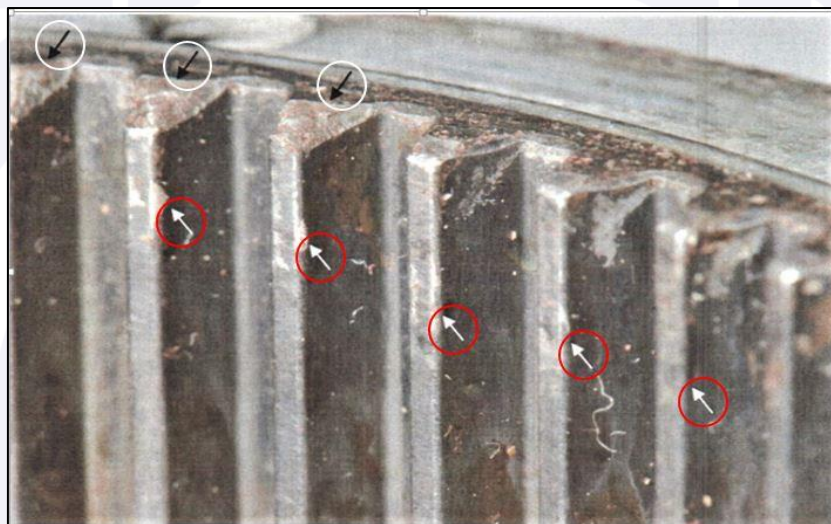
Figura 9 - Detalhe da figura anterior mostrando as marcas nos dentes da engrenagem (setas brancas) e fraturas nas pontas dos dentes (setas pretas).

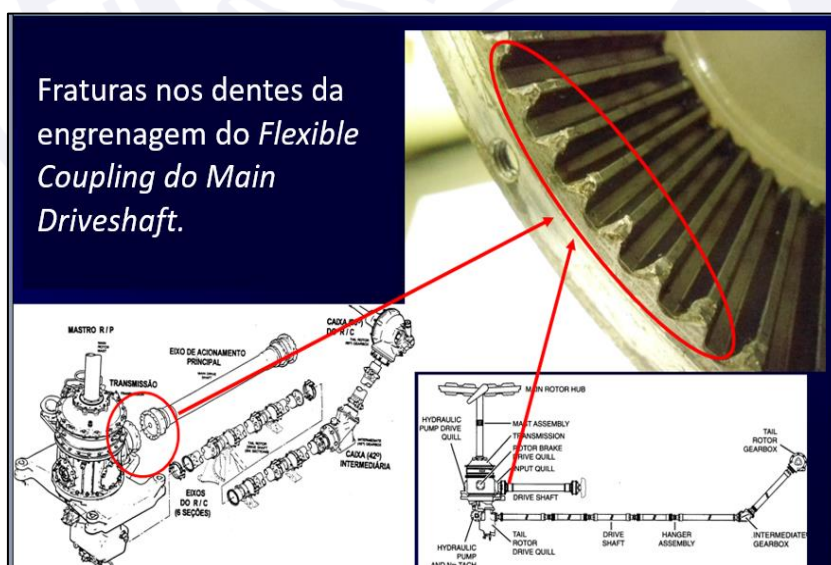
Figura 10 - Fraturas nas pontas dos dentes do *Flexible Coupling* do *Main Driveshaft*, na extremidade de conexão com a MGB.

Conforme relatório emitido pelo DCTA, em relação ao *Flexible Coupling no Main Driveshaft*, as marcas e fraturas encontradas nas pontas dos seus dentes pareciam indicar um desacoplamento, porém, também ressalta que para um maior grau de certeza, seria necessário analisar a engrenagem que desacoplou, mas esta ficou presa à parte do helicóptero que afundou. Dessa maneira, não foi possível concluir se houve ou não o desacoplamento do eixo em voo.

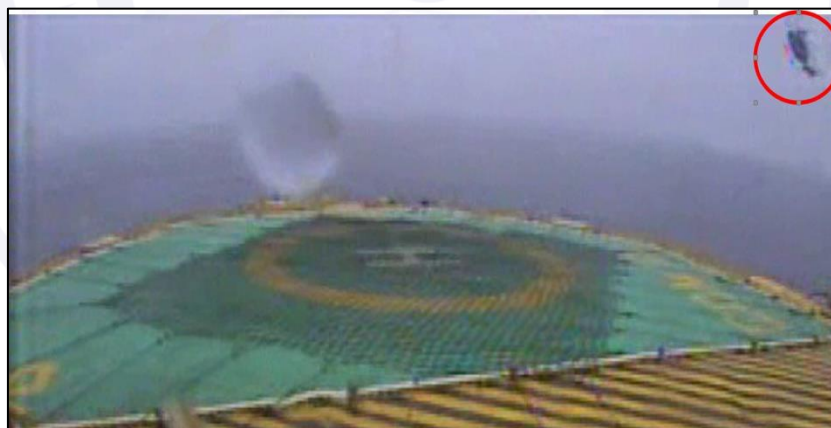
As imagens da câmera da plataforma registraram um *flare*, com grande ângulo de *pitch up*, realizado pelo helicóptero (Figura 11), porém, em entrevista, o piloto não manifestou ter realizado tal manobra.

Figura 11 - Imagem capturada do registro da aproximação da aeronave.

De acordo com as imagens da câmera posicionada no *helideck* da plataforma, que registrou os instantes imediatamente anteriores à perda do controle da aeronave, foi possível verificar o helicóptero com um ângulo de *pitch up* elevado.

Em entrevista, o piloto não manifestou ter atingido um *pitch up* elevado durante a manobra de aproximação final para pouso. Dessa forma, não houve como determinar se a atitude apresentada na gravação do vídeo foi realizada intencionalmente pelo piloto ou se foi consequência de algum outro fator.
